**ANÁLISIS DEL FUNCIONAMIENTO DE LAS PLANTAS DE TRATAMIENTO DE
AGUAS RESIDUALES DOMÉSTICAS (PTARD) UBICADAS EN LOS 42
MUNICIPIOS DEL DEPARTAMENTO DEL CAUCA**

**CORPORACIÓN UNIVERSITARIA AUTÓNOMA DEL CAUCA
FACULTAD DE CIENCIAS AMBIENTALES Y DESARROLLO SOSTENIBLE
INGENIERÍA AMBIENTAL Y SANITARIA
POPAYÁN
2021**

YILSON LEANDRO MOLINA PEÑA
Trabajo de grado en modalidad pasantía para optar al título de Ingeniero
Ambiental y Sanitario

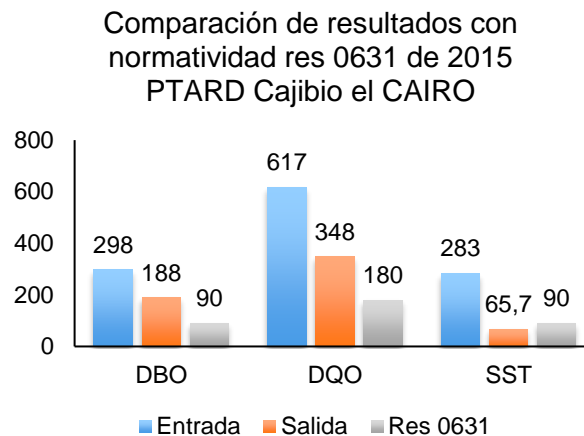
Figura 6. Comparación de parámetros PTARD Cajibío, el Cairo

Estos valores indican que la PTARD en el municipio de cajibio presentan valores de DBO y DQO por encima y SST por debajo de los límites máximos permisibles, establecidos en la resolución 0631 del 2021, sin embargo cumple con los estándares de remoción.

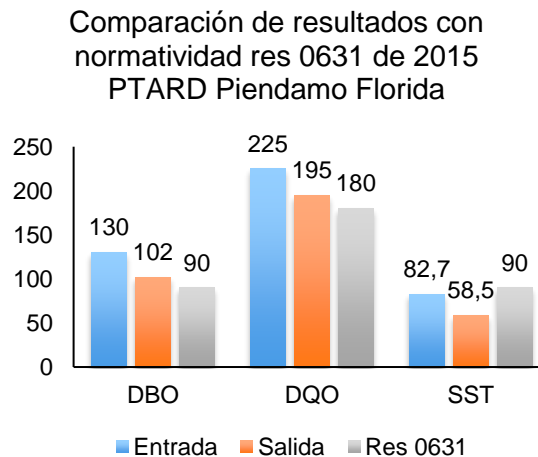
Figura 8. Comparación de parámetros PTARD Piendamó Florida

Estos valores indican que la PTARD en el municipio de Piendamó presentan valores de DBO y DQO por encima y SST por debajo de los límites máximos permisibles, establecidos en la resolución 0631 del 2021, sin embargo, cumple con los estándares de remoción.

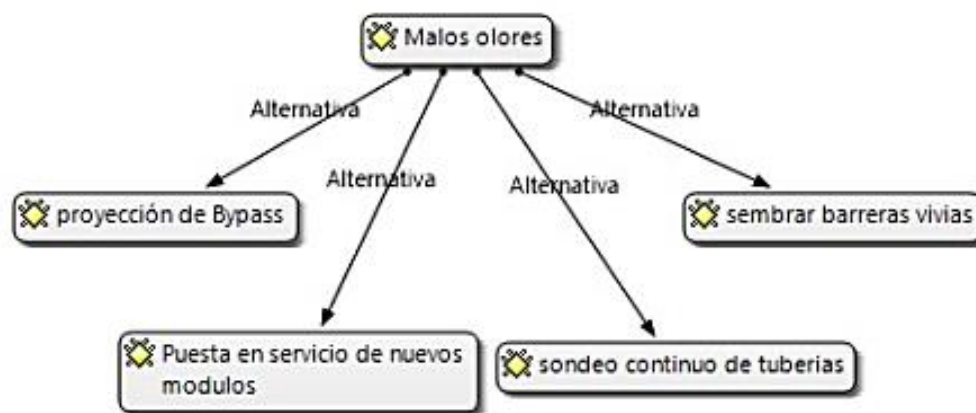
Figura 9. Alternativa de solución para malos olores

La figura 9 presenta una alternativa de solución a la problemática de malos olores, algunas de las causas a este problema son Obstrucción de tuberías y/o accesorios, Carga orgánica excesiva, Tóxicos en el agua residual, Descomposición de la materia orgánica por bacterias anaerobias.

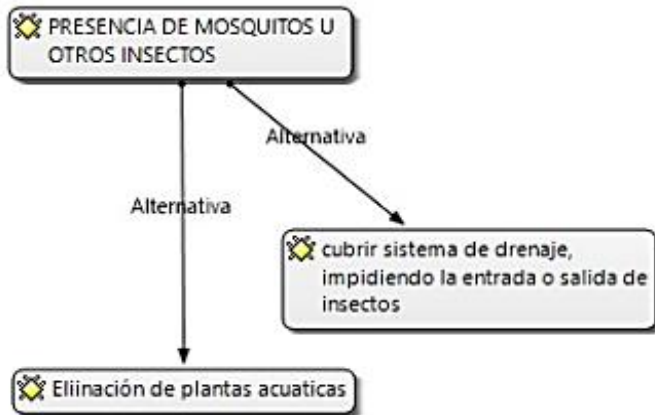
Figura 10. Alternativa de solución para la presencia de mosquitos o insectos

La figura 10, presenta las alternativas de solución cuando hay presencia de mosquitos u otros insectos que afectan la PTARD, algunas de las causas que generan esta problemática son Larvas en la capa superior de la película de agua en el tanque séptico, Crecimiento de plantas acuáticas.

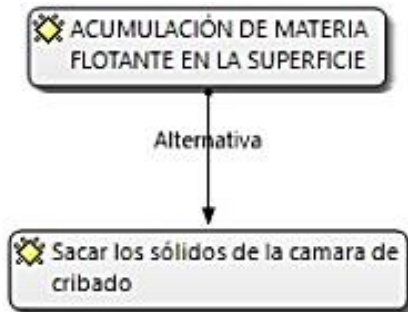
Figura 11. Alternativa de solución para acumulación de materia flotante

En la figura 11 se pueden evidenciar las alternativas de solución a la problemática relacionada a la acumulación de materia flotante en la superficie, una de las causas esta problemática es la acumulación de papeles, plásticos, grasas que no hayan sido retirados en el cribado.

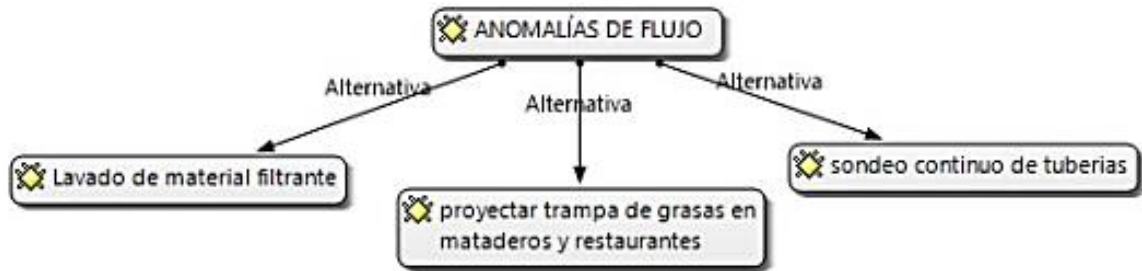
Figura 12. Alternativas de solución para anomalías relacionadas al flujo

La siguiente figura presenta las alternativas de solución a la problemática relacionada a las anomalías en el flujo, existen unas causas que se pueden relacionar a cada alternativa de solución entre ellas se tienen Obstrucción de tuberías y accesorios, Colmatación del filtro anaeróbico, Impermeabilización del fondo del filtro anaeróbico por grasas acumulada

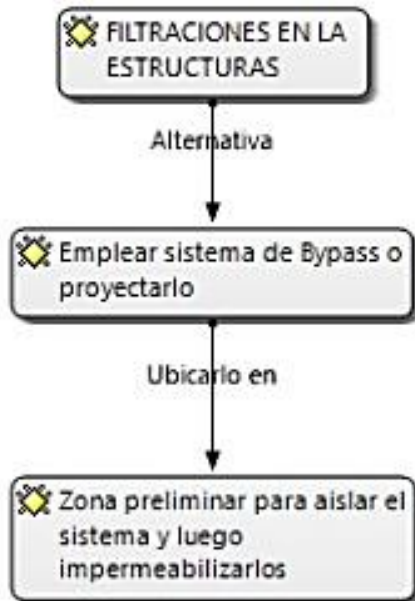
Figura 13. alternativa de solución para filtración en las estructuras

La figura 13 presenta las alternativas de solución para las filtraciones que pueden existir en las estructuras, algunas de las causas que provocan esta problemática son cuando se impermeabilizaron las estructuras no se emplearon los aditivos adecuados

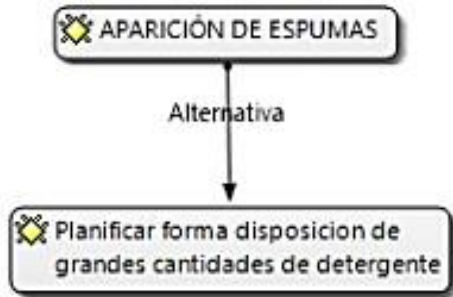
Figura 14. Alternativa de solución para aparición de espumas

Por último, la figura 14 presenta las alternativas de solución cuando hay aparición de espumas, la causa más común en este caso es que los residuos provenientes del lavado contienen detergentes en grandes cantidades.

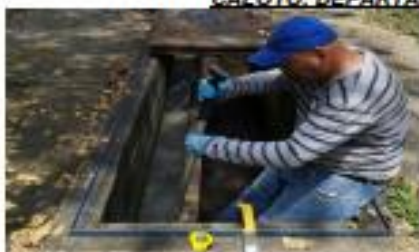
Foto 1.
Lugar: Casco urbano municipio de Caloto.
Fecha: 2 de marzo de 2020.
Observación: Vertedero tipo lateral con tapas en lámina aljofir y bypass.

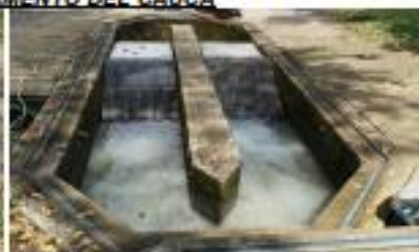
Foto 2.
Lugar: Casco urbano municipio de Caloto.
Fecha: 2 de marzo de 2020.
Observación: Cámara de cribado obble con rejilla metálica perpendicular al flujo.

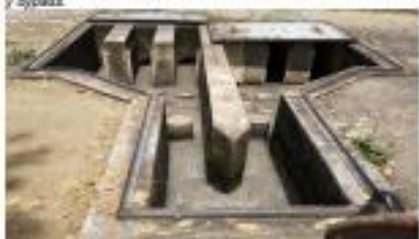
Foto 3.
Lugar: Casco urbano municipio de Caloto.
Fecha: 2 de marzo de 2020.
Observación: Cámara de distribución de caudales construida para seis (6) líneas de tratamiento.

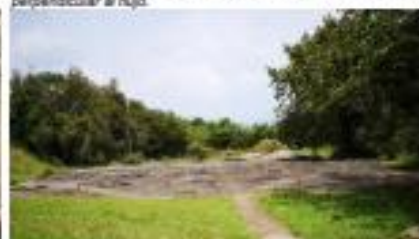
Foto 4.
Lugar: Casco urbano municipio de Caloto.
Fecha: 2 de marzo de 2020.
Observación: Tratamiento primario y secundario seis (6) unidades de Tanques Sépticos + FAPA construidos en concreto.

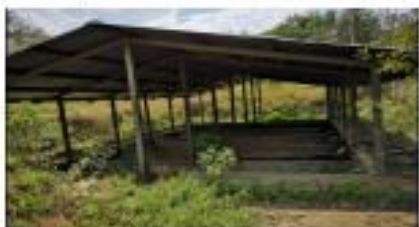
Foto 5.
Lugar: Casco urbano municipio de Caloto.
Fecha: 2 de marzo de 2020.
Observación: Lechos de secado de lodos con falta de mantenimiento.

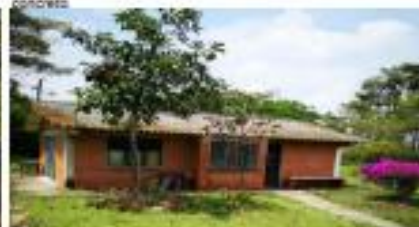
Foto 6.
Lugar: Casco urbano municipio de Caloto.
Fecha: 2 de marzo de 2020.
Observación: Caseta para operario sin mantenimiento y batería sanitaria.

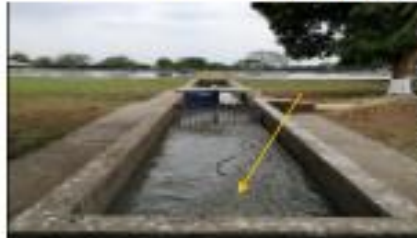
Foto 1.
Lugar: Casco urbano municipio de Corinto.
Fecha: 4 de marzo de 2020.
Observación: Cámara de cribado doble con desarenador (punto de toma de muestra).

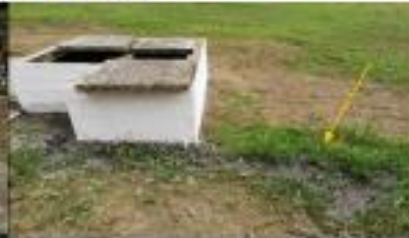
Foto 2.
Lugar: Casco urbano municipio de Corinto.
Fecha: 4 de marzo de 2020.
Observación: Cámara de distribución de caudales, se evidencia filtración.

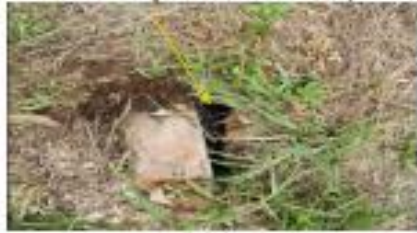
Foto 3.
Lugar: Casco urbano municipio de Corinto.
Fecha: 4 de marzo de 2020.
Observación: Tubería de salida de cámara de distribución de caudales en mal estado.

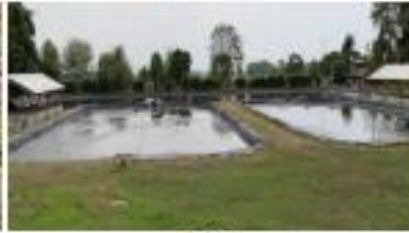
Foto 4.
Lugar: Casco urbano municipio de Corinto.
Fecha: 4 de marzo de 2020.
Observación: Lagunas Anaerobias y Facultativa.

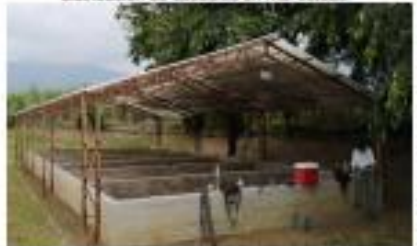
Foto 5.
Lugar: Casco urbano municipio de Corinto.
Fecha: 4 de marzo de 2020.
Observación: Lechos para secado de lodos

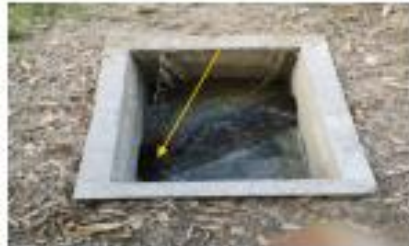
Foto 6.
Lugar: Casco urbano municipio de Corinto.
Fecha: 4 de marzo de 2020.
Observación: Cámara de salida de Laguna Facultativa (punto de toma de muestra).
