EVALUACIÓN DEL RIESGO EN LA RONDA HÍDRICA DE UN TRAMO DEL RÍO
MOLINO COMPRENDIDO ENTRE LA CALLE 15 NORTE HASTA LA CARRERA
6, EN LA ZONA URBANA DEL MUNICIPIO DE POPAYÁN

CORPORACIÓN UNIVERSITARIA AUTÓNOMA DEL CAUCA
FACULTAD DE CIENCIAS AMBIENTALES Y DE DESARROLLO SOSTENIBLE
INGENIERÍA AMBIENTAL Y SANITARIA
POPAYÁN
2016

Trabajo de grado presentado para optar al título de Ingeniero (a) Ambiental y
Sanitario

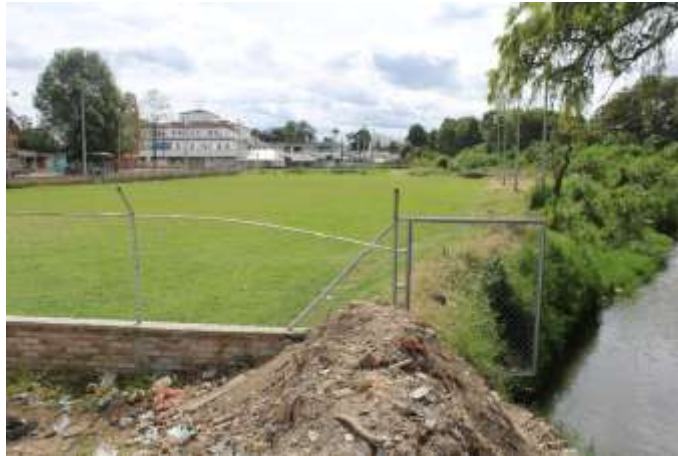
Esta zona, también está representada por la cancha de fútbol del barrio Bolívar, que es una zona verde en la cual se ha improvisado una cancha de fútbol, sin señalización, sin iluminación, no obstante, se hace evidente el impacto negativo por la cercanía con la Plaza de Mercado, al ser tomado como botadero de residuos sólidos (Figura 12).

Figura 11. Cancha de fútbol del Barrio Bolívar

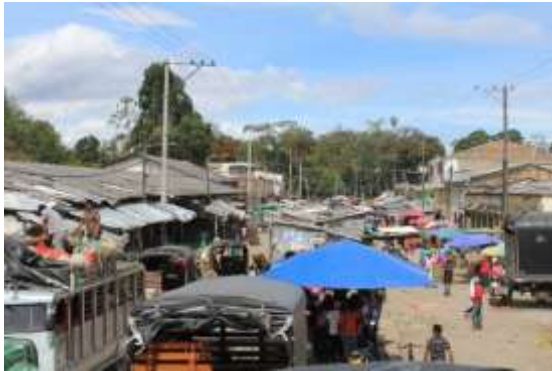
En el sector del Barrio Bolívar, la ronda del río está ocupada por inmuebles urbanos que ocupan ilegalmente la zona de protección (Figura 14). Al costado norte del río a su paso por el Parque Tomás Cipriano de Mosquera, está circundado por una amplia glorieta en piso duro y con escasa arborización (Figura 15). La vegetación cubre la ronda bajo el Puente del Humilladero a su paso por el Parque Mosquera. A partir de la década de los años 30 del siglo XX, el río Molino es cruzado por una serie de puentes vehiculares a su paso por el Centro Histórico. En este sector, se presenta la invasión del espacio público del andén.

Figura 13. Plaza de mercado Barrio Bolívar

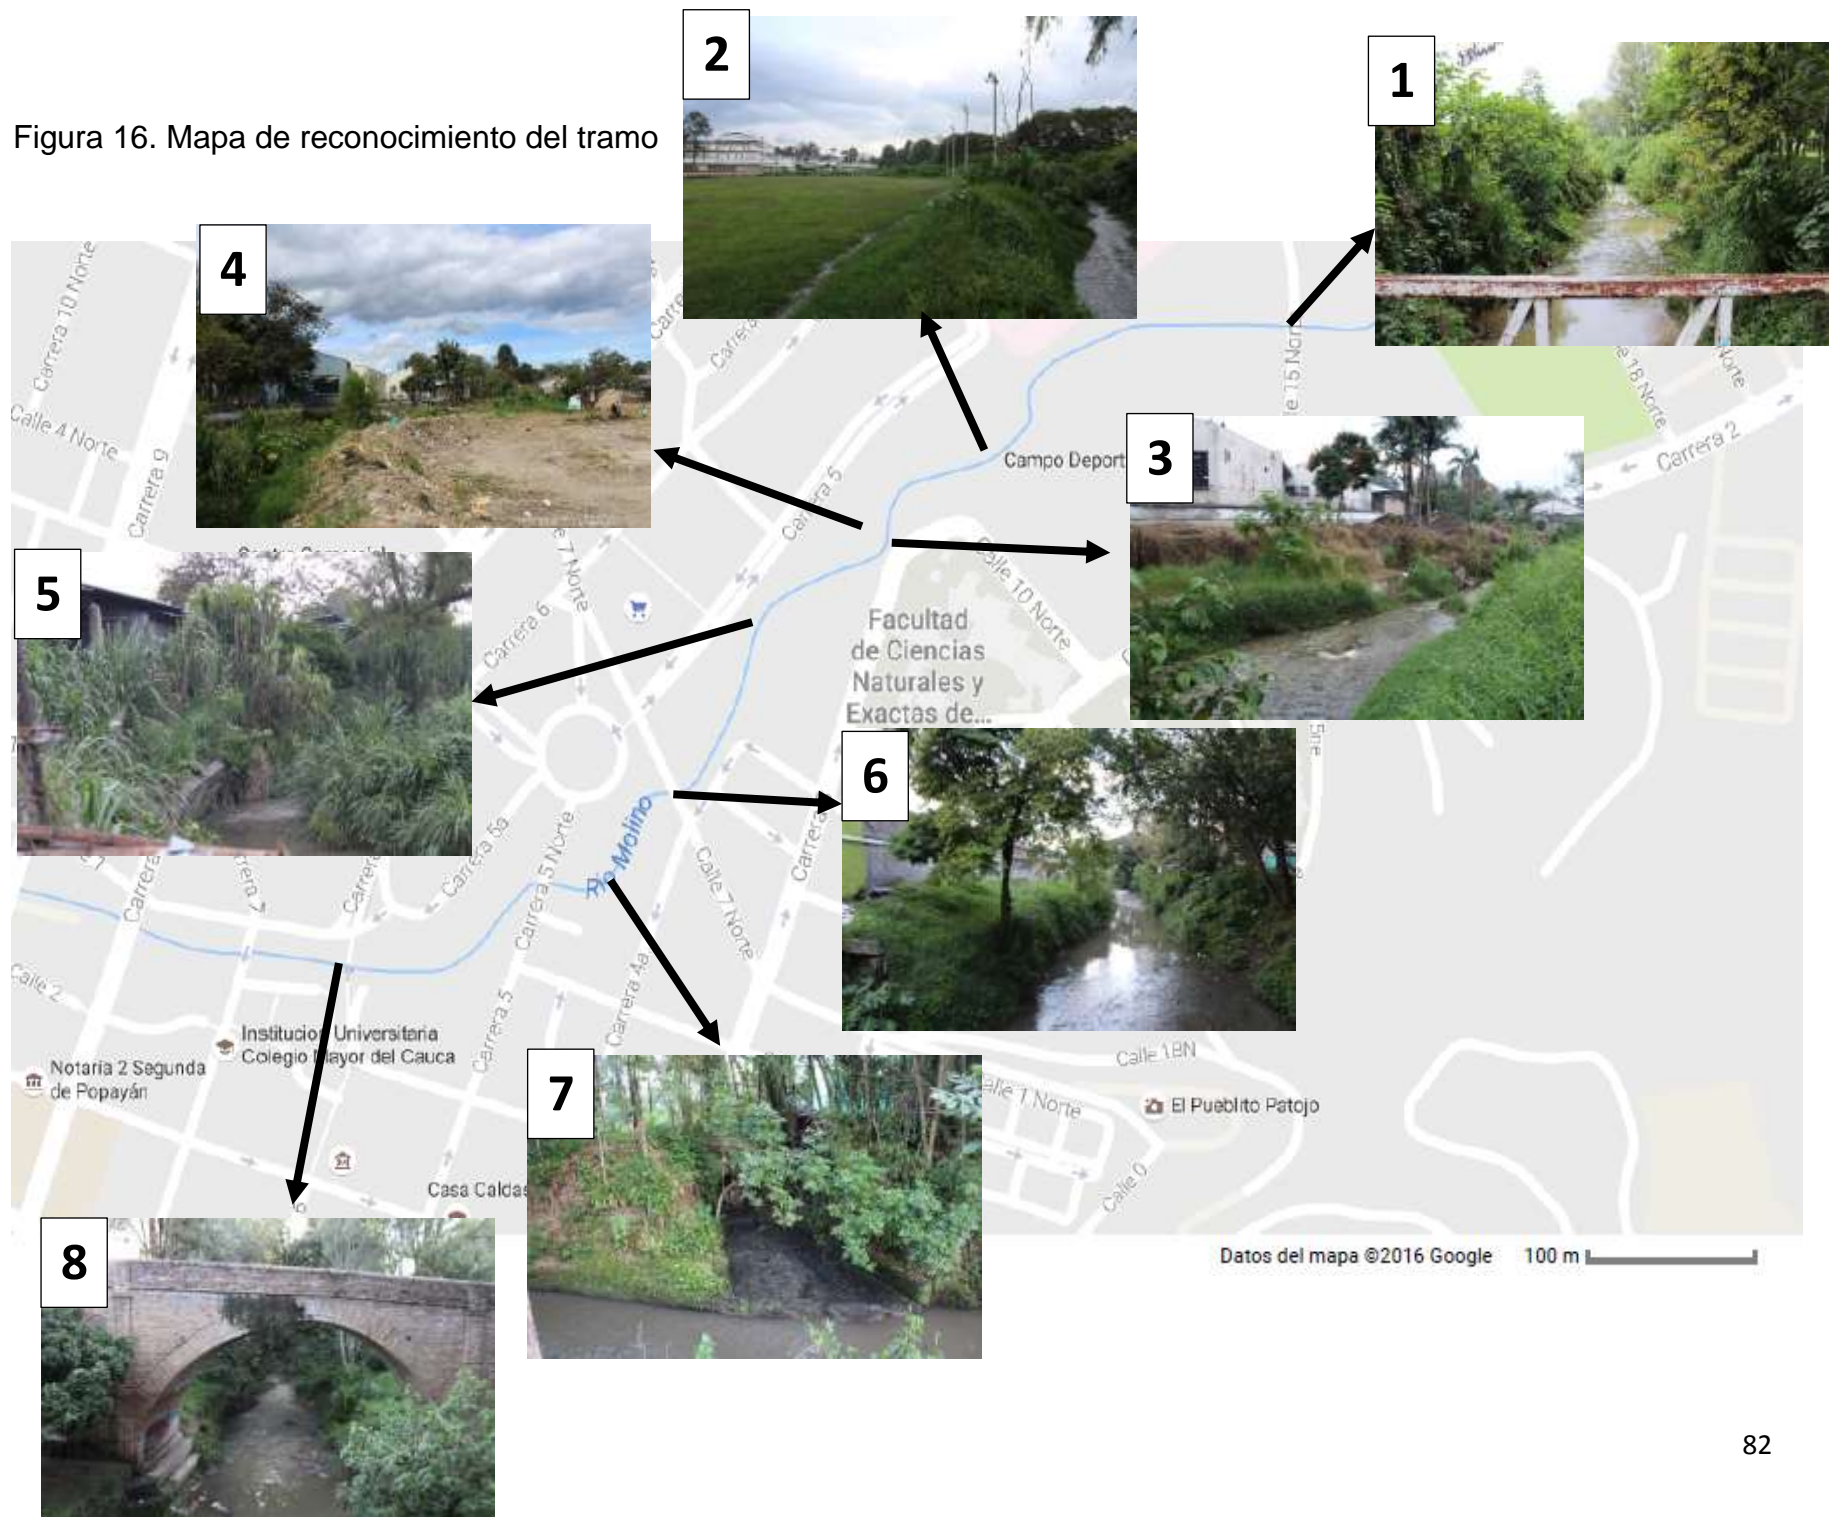
Figura 16. Mapa de reconocimiento del tramo

En contraste con esta zona, se observaron áreas en el cauce donde las construcciones invaden la ronda hídrica y la contaminación con residuos sólidos es evidente, tal es el caso del paso de río por la plaza de mercado del Barrio Bolívar, del Parque Mosquera y el puente del Humilladero y de la Custodia. Adicionalmente, las crecientes históricas han obligado a construir muros de contención para evitar la erosión de las paredes del cauce aunque algunos ya se encuentran deteriorados (Figura 17 numeral 3, 5, 6, 7 y 8).

El caso de mayor afectación lo presenta la Plaza de Mercado del Barrio Bolívar y su entorno, donde el río no enriquece el ambiente sino que es utilizado como elemento recolector de aguas residuales y canal de desechos (Figura 17 numeral 4).

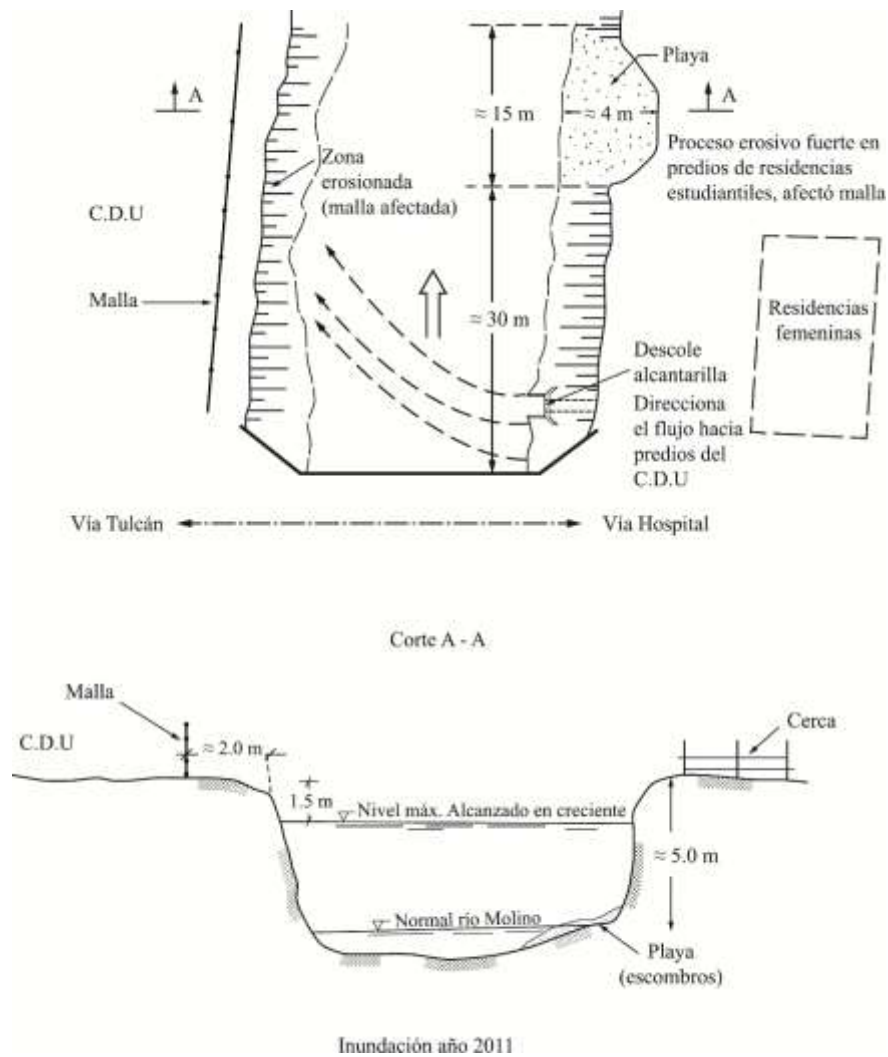
Figura 17. Problemas de erosión aguas abajo del puente vehicular de Tulcán (Calle 15 N), 2011.

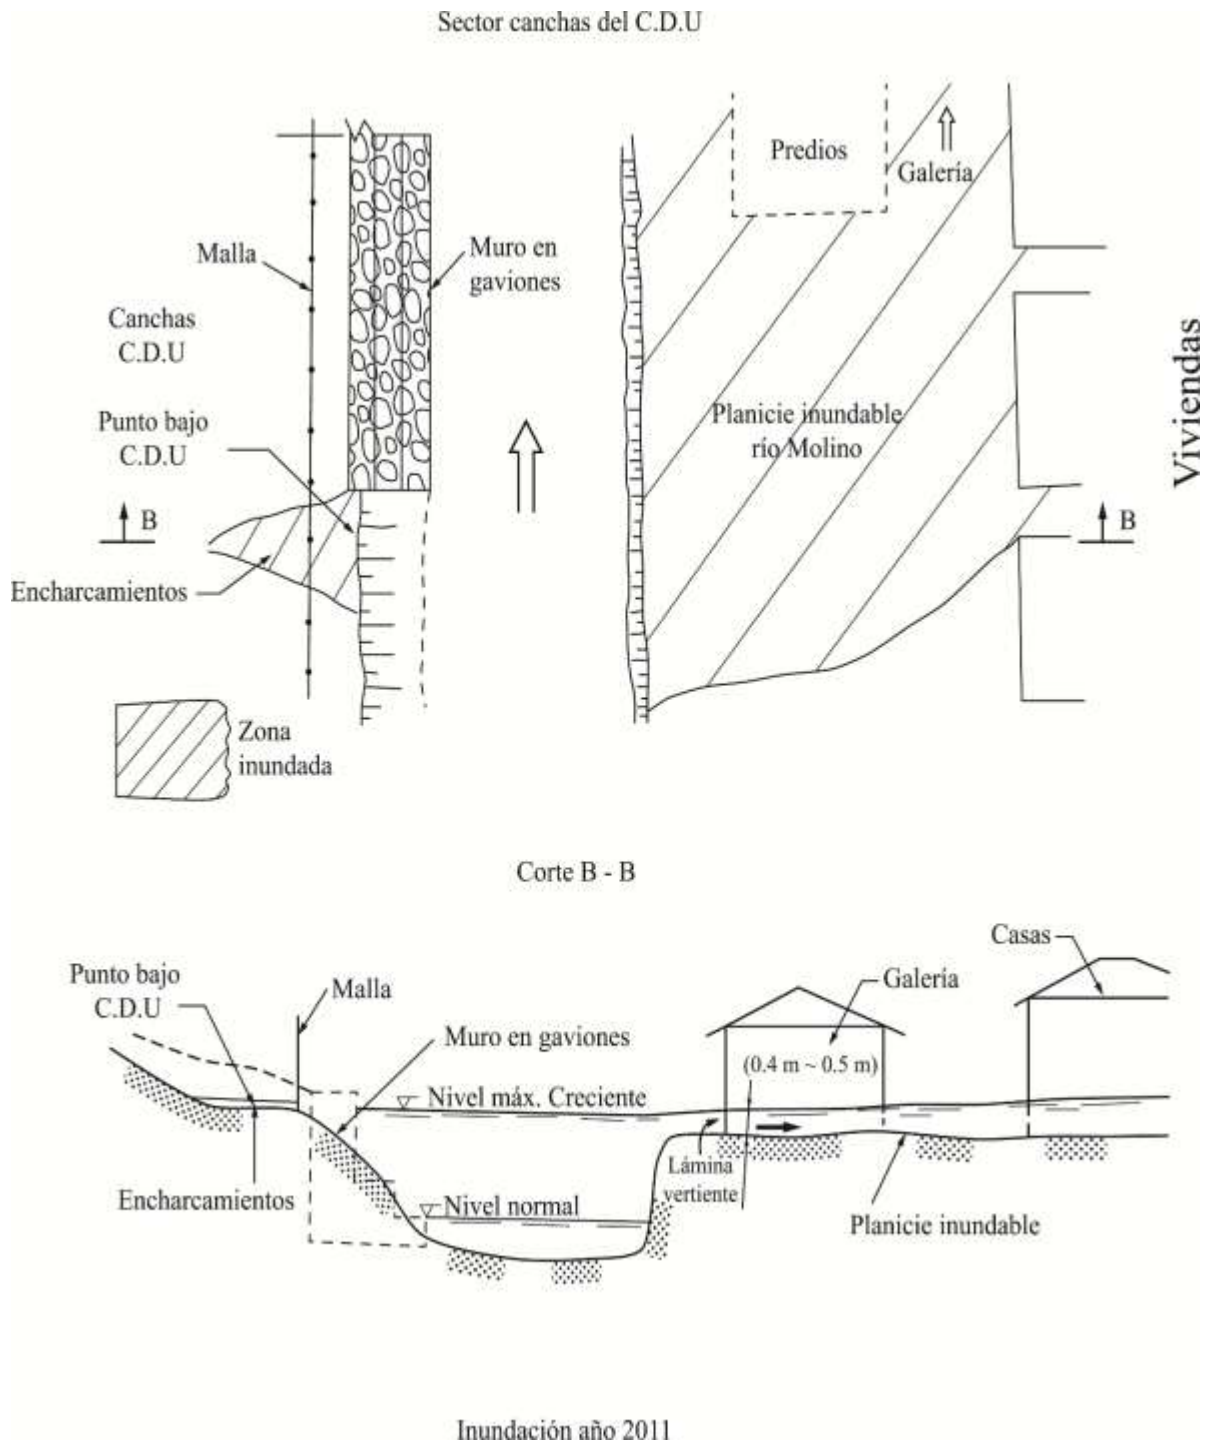
Figura 18. Niveles de inundación. Canchas del Centro Deportivo Universitario – CDU. 2011.

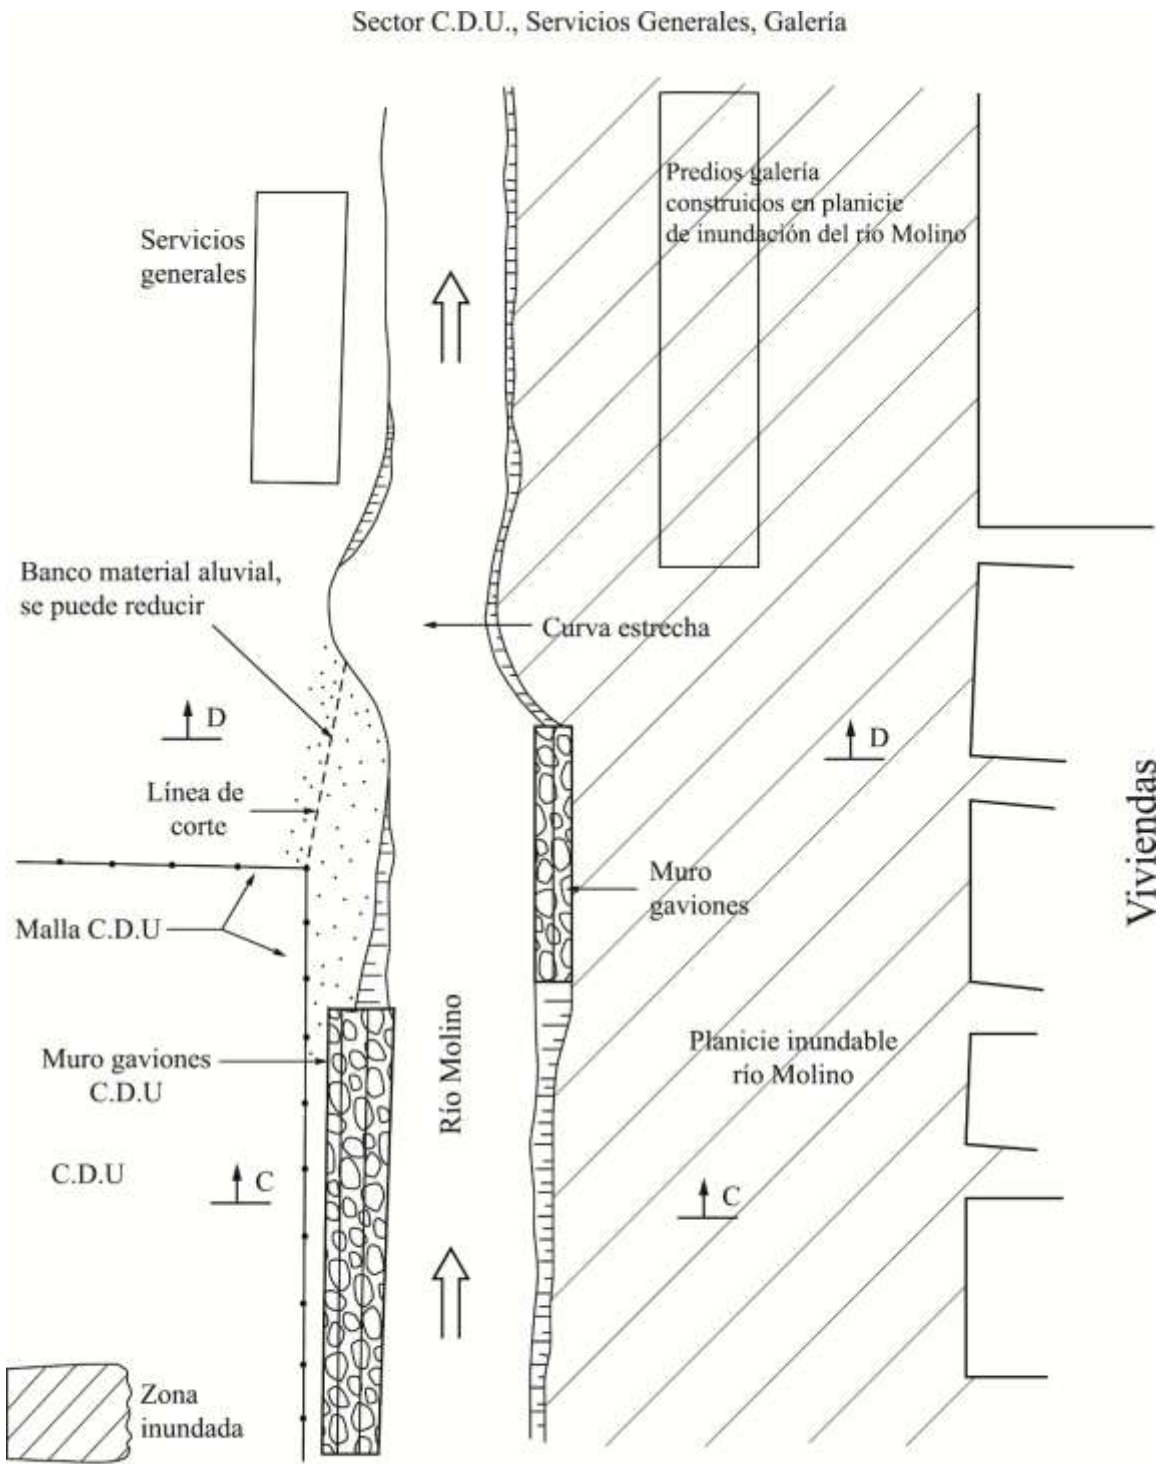
Figura 19. Problemas de erosión y obras de protección. CDU, Servicios generales UNICAUCA y galería barrio Bolívar. 2011

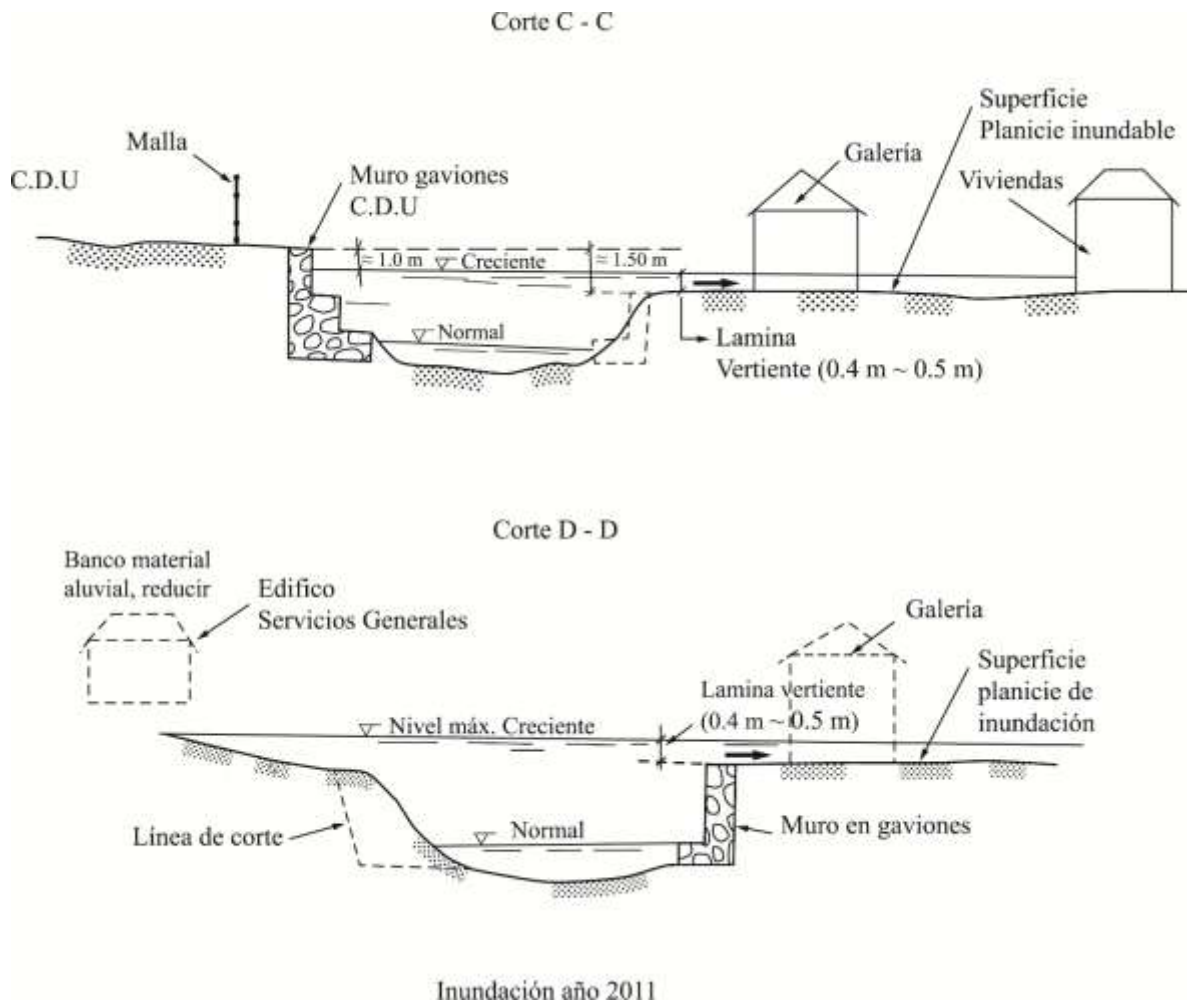
Figura 20. Niveles de inundación CDU y galería barrio Bolívar. 2011.

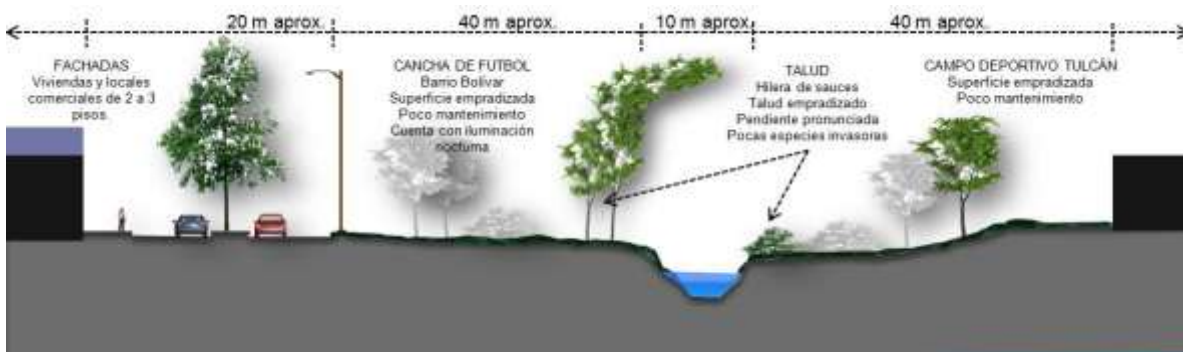
En el **sector de Tulcán** también se desconoce la existencia de los espacios exigidos entre las construcciones y la ronda hídrica, debido a que se inicia un uso de suelos por debajo de los 30 metros permitidos (Figura 29), haciendo que la vulnerabilidad para las construcciones y las personas sea muy evidente, además de ello se puede demostrar mediante las visitas técnicas el abandono de esta zona por parte de la comunidad y las autoridades, no hay mantenimiento permanente de las cercas o mallas que cierran los espacios, no hay mantenimiento de la cancha de futbol como espacio deportivo, no hay recolección de residuos sólidos, y esos factores incrementan la vulnerabilidad de la zona y sus habitantes.

Figura 28. Ronda hídrica en el sector de Tulcán

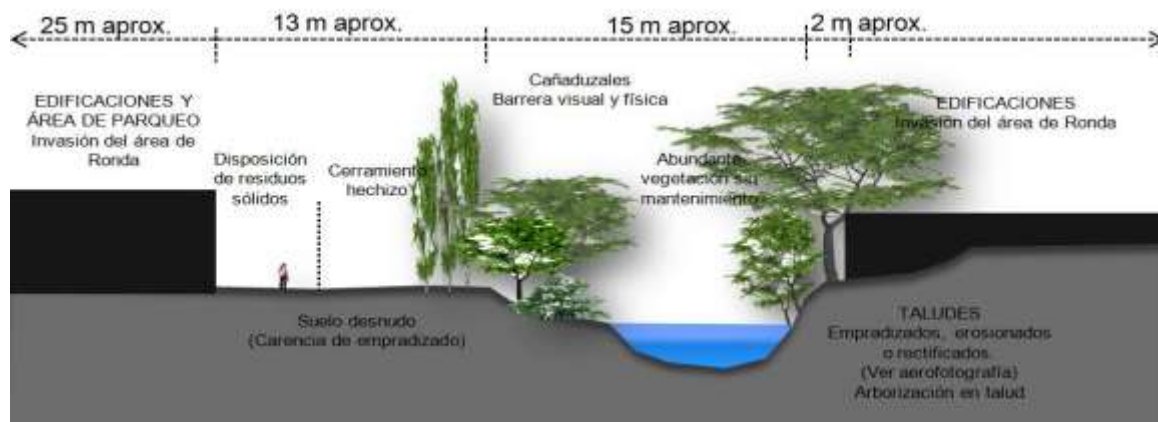
En el **sector de la galería** se puede notar el mayor incumplimiento a las normas, no hubo un control en su debido tiempo a los espacios para iniciar las construcciones (Figura 30). La tradicional galería del barrio Bolívar no cuenta con buenas estructuras debido a la antigüedad de su construcción y al encontrarse tan cerca de la ronda hídrica se incrementa sustancialmente la vulnerabilidad para las edificaciones y, sobre todo, para la vida humana ya que diariamente en esta zona convergen cientos de personas entre vendedores, compradores, visitantes e incluso habitantes de calle que han optado por frecuentar esta zona y en algunos casos levantar espacios de habitación con cartón, madera, zinc y otros materiales. Así que la vulnerabilidad en este sector sin duda es alta y registra un mayor incumplimiento de las normas vigentes.

Figura 29. Ronda hídrica en el sector de la galería

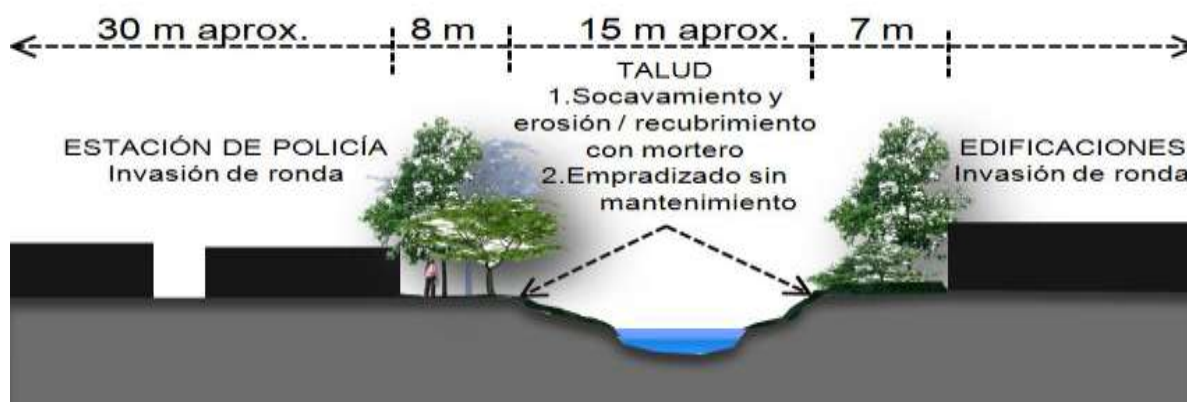
El **sector del parque Mosquera** logra poner en evidencia el desconocimiento de toda norma y de todo espacio exigido en ellas, para la conservación y la protección de la ronda hídrica, no existe el más mínimo espacio en ninguno de los lados de la ribera del río entre las construcciones y la ronda hídrica (Figura 31), es por ello que todos los episodios de inundaciones y desbordamiento han afectado

Figura 30. Ronda hídrica en el sector del parque Mosquera
