**FORMULACIÓN DE UN PLAN DE MANEJO AMBIENTAL PARA LA  
REHABILITACIÓN Y CONSERVACIÓN DEL HUMEDAL “TEJARES” EN LA  
CIUDAD DE POPAYÁN**

**CORPORACIÓN UNIVERSITARIA AUTÓNOMA DEL CAUCA  
FACULTAD DE CIENCIAS AMBIENTALES Y DESARROLLO SOSTENIBLE  
PROGRAMA DE INGENIERIA AMBIENTAL Y SANITARIA  
POPAYÁN  
2017**

**Trabajo de grado en la modalidad de pasantía para optar al título de  
Ingeniero Ambiental y Sanitario**

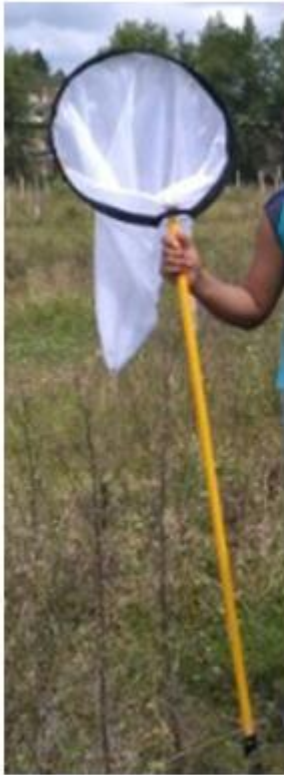
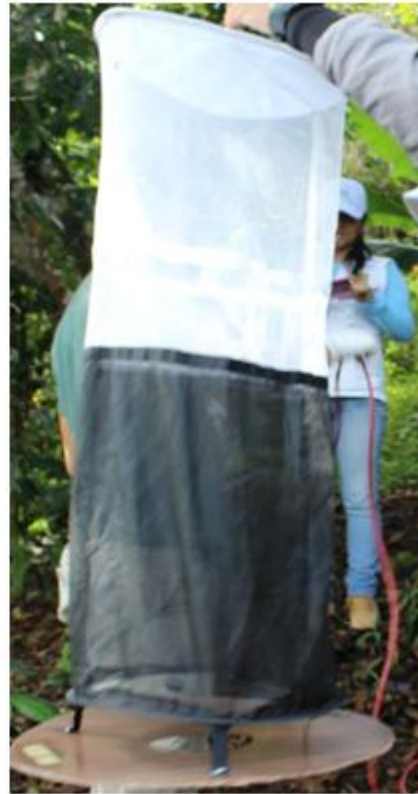
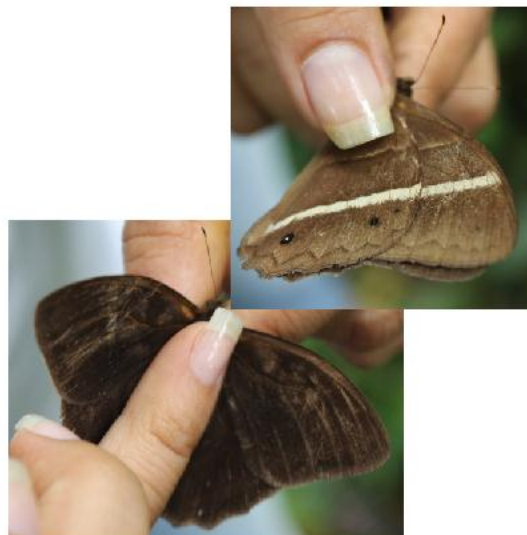
Figura 3. Metodologías para captura de lepidópteros

Para la captura de individuos con jama, se establecieron rangos de tiempo de captura aproximadamente de 30 minutos durante toda la jornada de muestreo. Una vez capturado el individuo se identificó y fotografió para conservar un registro dentro del plan de manejo, utilizando como referente la guía para Mariposas diurnas de la zona central cafetera colombiana. Cabe resaltar que para este procedimiento el acompañamiento de la bióloga Angela Patricia Gallego, facilitó el registro del nombre científico de cada especie capturada.

Jama o red entomológica.

Trampa Van someren-Rydon

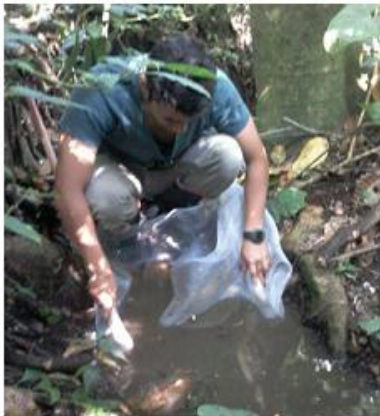
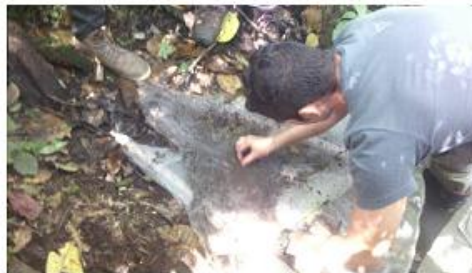
Figura 5. Colecta de macroinvertebrados en quebrada “La Monja”

La metodología empleada para la captura de macroinvertebrados se denomina “red de mano o pantalla” y consiste principalmente en ubicar una red muy fina (se aconseja de 500  $\mu\text{m}$  de abertura) de 1m x 1m en dirección contraria a la corriente del agua y se pateo el fondo de la quebrada desprendiendo el sustrato hacia la red ubicada aguas abajo (Figura 5). El tiempo empleado para realizar el desprendimiento del sustrato en la corriente se tomó de 30 segundos por muestra.

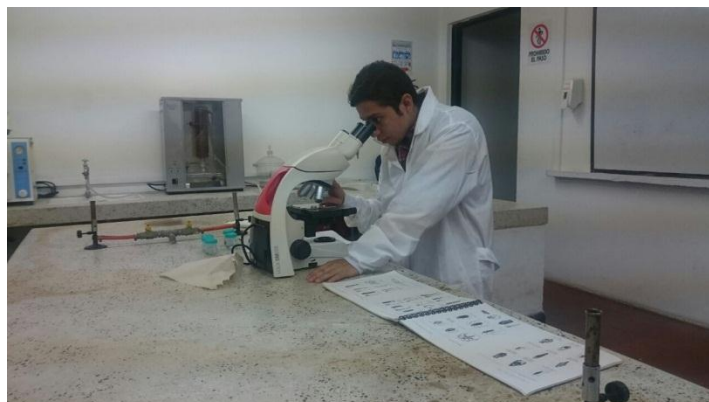
Figura 6. Identificación de macroinvertebrados colectado en la quebrada "La Monja"

Una vez capturados los individuos en cada estación, son vertidos en un recipiente con etanol al 80% y debidamente rotulados. Finalmente en el laboratorio de la Corporación Universitaria Autónoma del Cauca se realizó la identificación utilizando un estereoscopio para visualizar características morfológicas de cada individuo y así compararlo con lo estipulado en la “*Guía para el estudio de los*

*macroinvertebrados acuáticos del departamento de Antioquia*”, como se puede observar en la Figura 6.

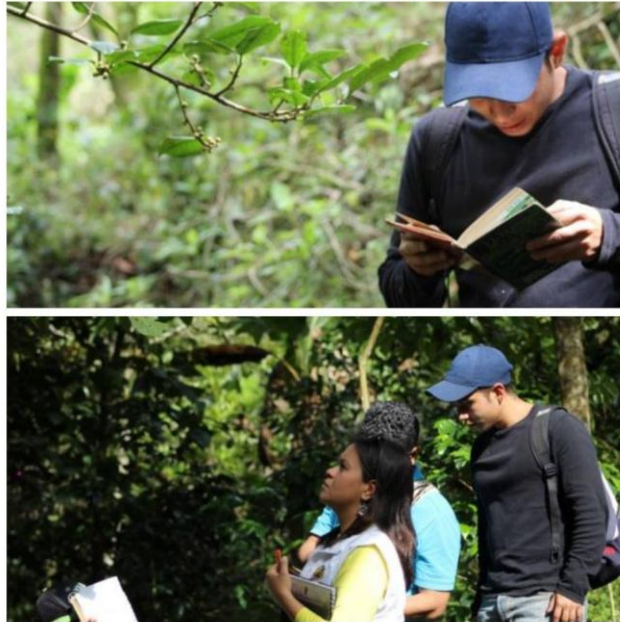
Figura 8. Identificación de flora en la parte alta del humedal "Tejares".

La metodología de identificación se basó principalmente en el uso de guías de campo, las cuales poseen diferentes ilustraciones y/o dibujos de las especies de plantas de determinado bioma, las cuales son comparados con fotografías tomadas en campo o directamente con la planta a identificar, en este caso se utilizó la "*Guía de 150 especies de la flora de los andes*" como base para identificar las vegetación, no se realizó colecta de ninguna planta, más si se registraron por medio de fotografías. Las claves taxonómicas, fueron otra metodología para identificar la vegetación, pues cada familia posee características morfológicas como la forma de hojas y tallos, frutos y flores, etc, que son clave para la identificación de flora en un ecosistema.

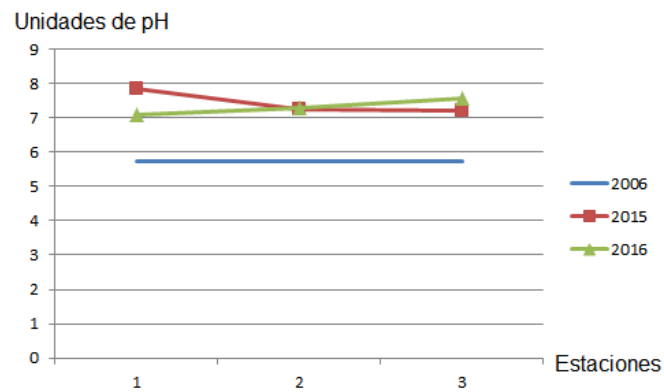
Grafica 1. Variación de pH en la quebrada "La Monja"

**Potencial de hidrogeniones (pH):** El pH varió significativamente sobre todo desde el año 2006 hasta el año 2015, esto debido posiblemente a que hubo 9 años en donde no se tuvo registro de su variación. Sin embargo, este parámetro fisicoquímico tiende a variar constantemente, pues en el 2006 presentó un valor de 5,72, estando por debajo del valor estipulado en el decreto 475/98 (6,5-9), pasando a obtener unos valores pico de 7,84 y 7,56 en los años 2015 y 2016 respectivamente. La variación constante del potencial de hidrogeno presente en el agua, refleja la descomposición de materia orgánica y otros procesos biológicos relacionados con la respiración y el metabolismo de microorganismos (ver Grafica 1) [42].

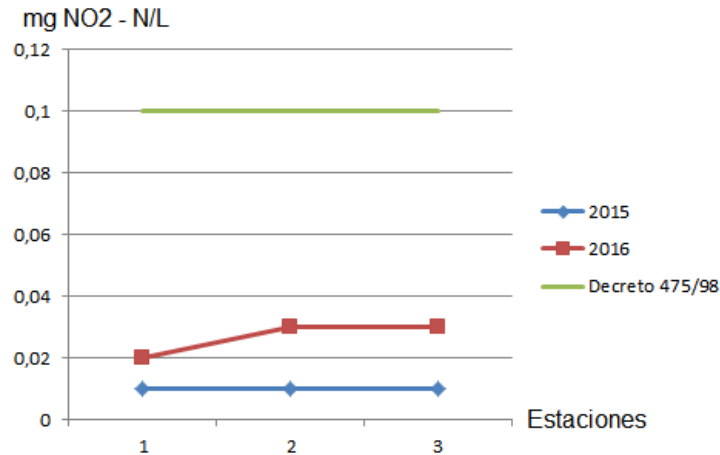
Grafica 6. Variaciones de nitritos en la quebrada "La Monja"

**Nitritos:** Este parámetro indica la presencia de contaminación de carácter fecal reciente. Concentraciones estimadas entre 0,1 y 0,9 mg NO<sub>2</sub>-N/L en aguas superficiales se consideran muy tóxicas para la vida acuática, por esto, el Decreto 475/98 estipula que este parámetro no puede superar el valor de 0,1 mg NO<sub>2</sub>-N/L. Se encontró que este parámetro se encuentra por debajo de los valores permisibles, cumpliendo con la normatividad citada anteriormente, sin embargo, se observó un incremento entre el año 2015 y 2016, por tanto es importante tomar acciones para controlar o estabilizar los valores de nitritos en la quebrada "La Monja".

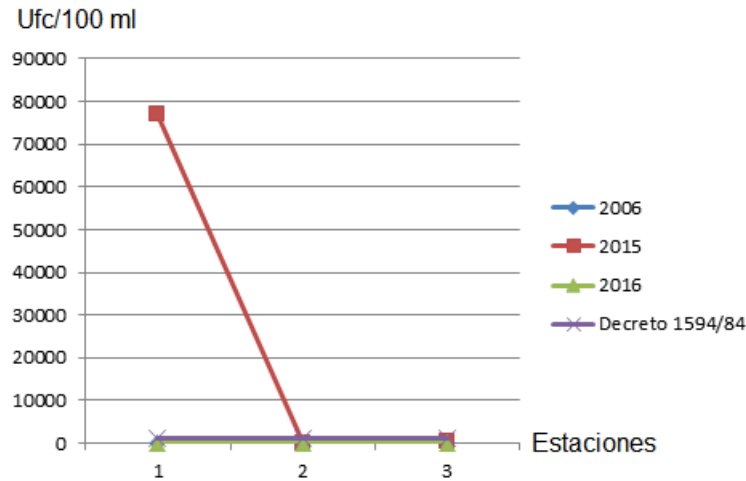
Grafica 8. Variación de los Coliformes fecales en la quebrada "La Monja"

**Coliformes Fecales:** Al igual que en los Coliformes totales, para el año 2015 los Coliformes fecales tuvieron valores que sobrepasaron ampliamente lo estipulado en el decreto 1594/84 (<1000 Ufc/100 ml) con un valor atípico de 77000 Ufc/100 ml, mientras que para los años 2006 y 2016, los Coliformes fecales se encuentran dentro de los valores permisibles estipulado por la normatividad. Lo anterior posiblemente se haya debido a una des calibración en los equipos de medición o inconsistencias en la toma de muestra.

Acciones encaminadas principalmente a mejorar el manejo de las aguas residuales en barrios como el Recuerdo Sur y madres solteras, pueden ser la causa principal en la disminución de parámetros indicadores de presencia de materia orgánica y actividad biológica dentro de la quebrada "La Monja" como lo es la Demanda Biológica de Oxígeno y la Demanda Química de Oxígeno (entre el año 2015 y 2016).

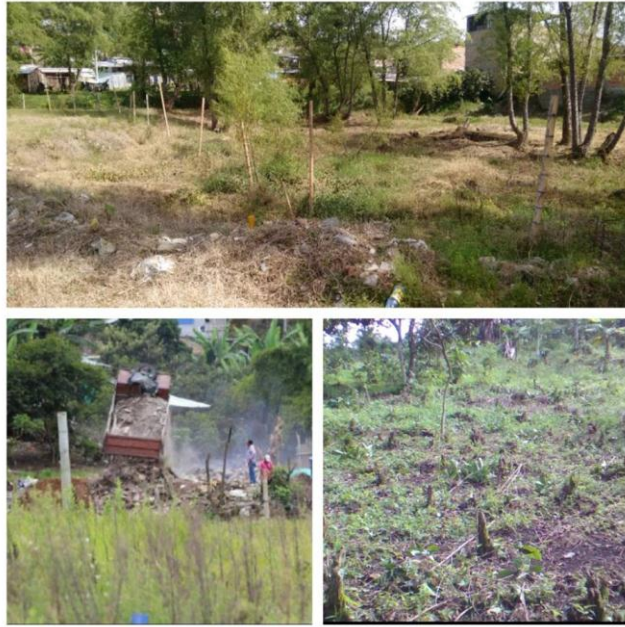
Figura 14. Principales afecciones al humedal "Tejares"

Por otra parte, el vertimiento de residuos sólidos domiciliarios sobre lugares inadecuados afecta aspectos paisajísticos en el ecosistema, además de atraer presencia de vectores como roedores e insectos. Sin embargo, la procedencia de los residuos sólidos presentes en áreas de protección del humedal, no solo es de carácter domiciliario, sino que también es resultado de procesos de construcción como es el caso de escombros y madera. Procesos de sedimentación en la quebrada y la contaminación del suelo, pueden ser consecuencias sobre el ecosistema que ocasionan las actividades descritas.

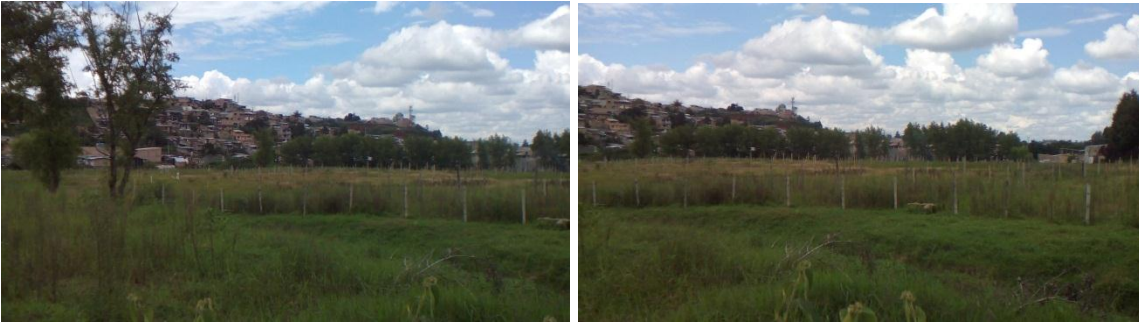
Figura 19. Presencia en gran extensión de Pasto estrella (*Cynodon nlemfuensis*) y otras especies arbustivas en el humedal "Tejares".

Sobre el área propia del humedal "Tejares", la vegetación existente consta principalmente de especies gramíneas, pioneras y de porte bajo, que posiblemente son resultado de procesos anemocoros de dispersión de semillas, como es el caso de la presencia en gran extensión de pasto estrella (*Cynodon nlemfuensis*), especie que se caracteriza por su alta capacidad de adaptación en suelos pertenecientes a áreas altamente disturbadas, y utilizados ampliamente en procesos agropecuarios de pastoreo [50].

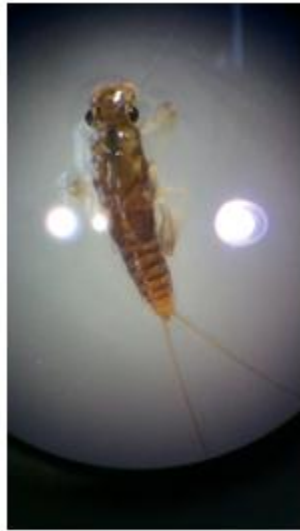
Figura 22. Macroinvertebrados presentes en la quebrada "La Monja", parte alta del humedal "Tejares"

*Ephemeroptera: Baetidae*

*Odonata: Coenagrionidae*

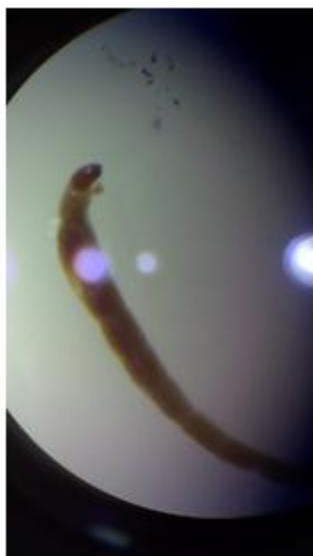
Figura 23. Macroinvertebrados presentes en la quebrada "La Monja", parte más afectada del humedal "Tejares"

*Diptera: Chironomidae*

*Diptera: Muscidae*

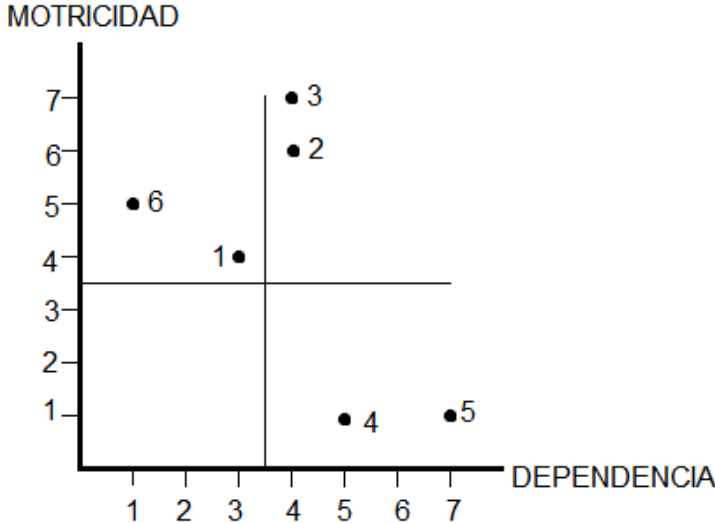
Figura 25. Análisis estructural de matriz de priorización de problemas humedal “Tejares”

La urbanización sobre áreas de protección es un problema que debió estar ubicado en la zona de poder, ya que su mitigación contribuiría a la solución de otros aspectos ambientales como la disposición inadecuada de residuos sólidos domiciliarios y escombros, y el vertimiento de aguas residuales. Sin embargo los procesos urbanísticos fueron ubicados en una zona de conflicto, lo cual indica que dependería de la solución de otros problemas. Esto debido principalmente a que la población determina la construcción de viviendas como un aspecto positivo al desarrollo de la comunidad, por lo cual no ve prioritaria su mitigación, sin embargo, manifiesta que su control estricto para respetar y conservar el medio ambiente, debe ser muy tenido en cuenta dentro del plan de acción.
