**DIAGNÓSTICO REGIONAL DEL USO DEL RECURSO HÍDRICO EN
VERTIMIENTOS Y FUENTES RECEPTORAS A PARTIR DE LOS USUARIOS
REGISTRADOS EN LA CORPORACIÓN AUTÓNOMA REGIONAL DEL
CAUCA (CRC).**

**CORPORACIÓN UNIVERSITARIA AUTONOMA DEL CAUCA
FACULTAD DE CIENCIAS AMBIENTALES Y DESARROLLO SOSTENIBLE
PROGRAMA INGENIERÍA AMBIENTAL Y SANITARIA
POPAYAN
2018**

Trabajo de grado para optar al título de Ingeniero Ambiental y Sanitario

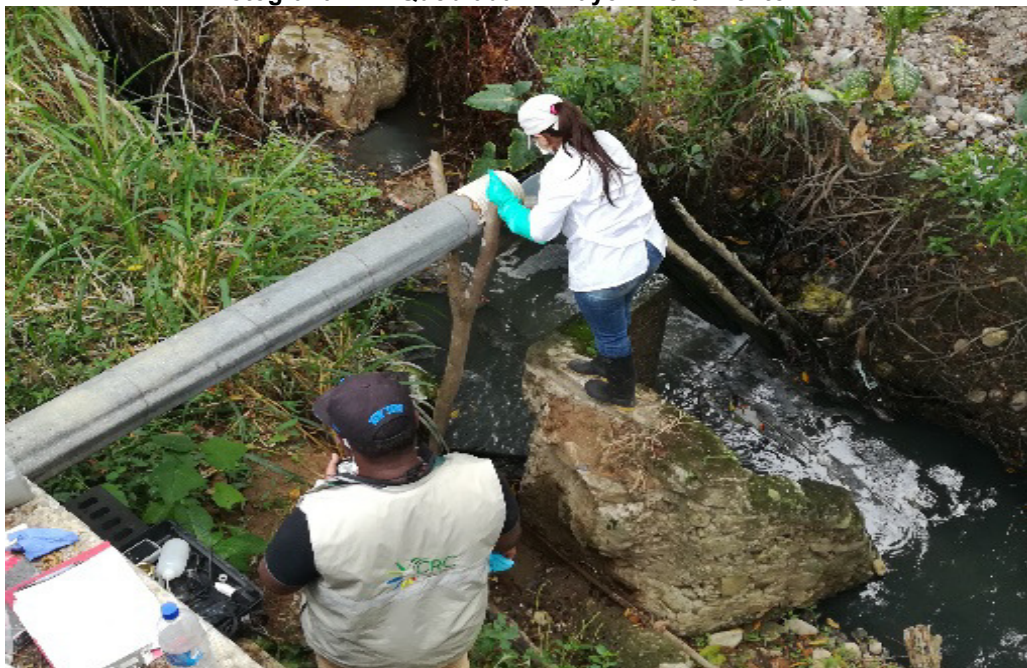
Fotografía 1. 1. Quebrada El Playón. Vertimiento PTAR

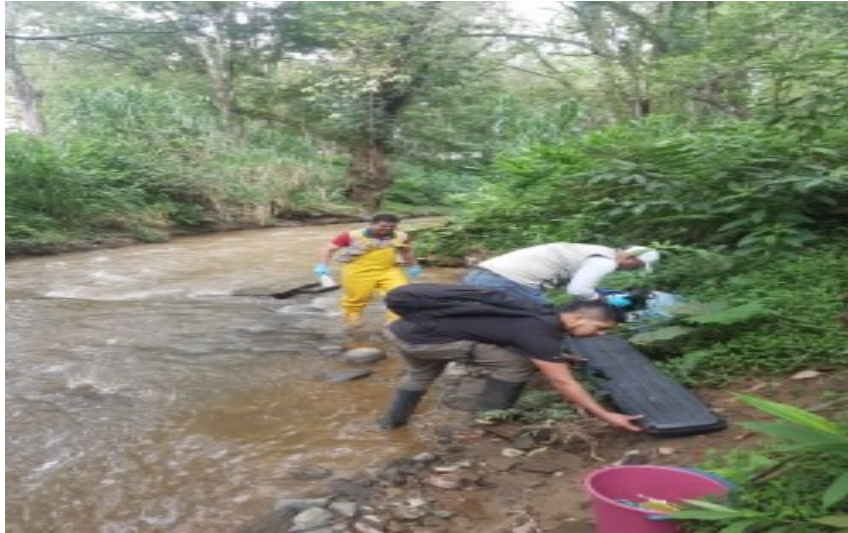
El procedimiento y metodología que se llevó a cabo para realizar las jornadas de monitoreo de cada campaña propuesta para el año 2017, se realizaron teniendo en cuenta los requerimientos, instrucciones y cuidados para la recolección de muestras de agua con sus respectivos instrumentos y equipos, como también las especificaciones en recipientes, de preservación, identificación (rotulación), transporte y finalmente entrega de las muestras en el Laboratorio Ambiental de la Corporación.

Fotografía 2. Monitoreo en el Río Molino

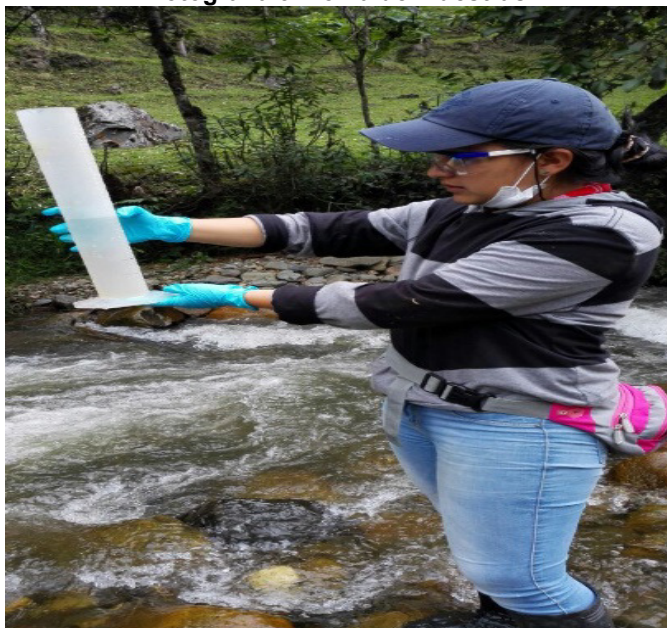
Teniendo identificados y reconocidos los puntos de muestreo del año 2016 (45) y los adicionales del año 2017 (30), para un total de 75 puntos a realizarse durante las tres campañas propuestas para el año 2017, cuenta con la previa logística del plan de monitoreo mencionada, se procede a realizar la caracterización puntual de la fuente hídrica en el sitio, así como diligenciar el registro de datos en campo in situ, esto con la adecuada rotulación de muestras, la protección, transporte y recepción de muestras en el laboratorio según lo estimado por el IDEAM.

Fotografía 3. Toma de muestras

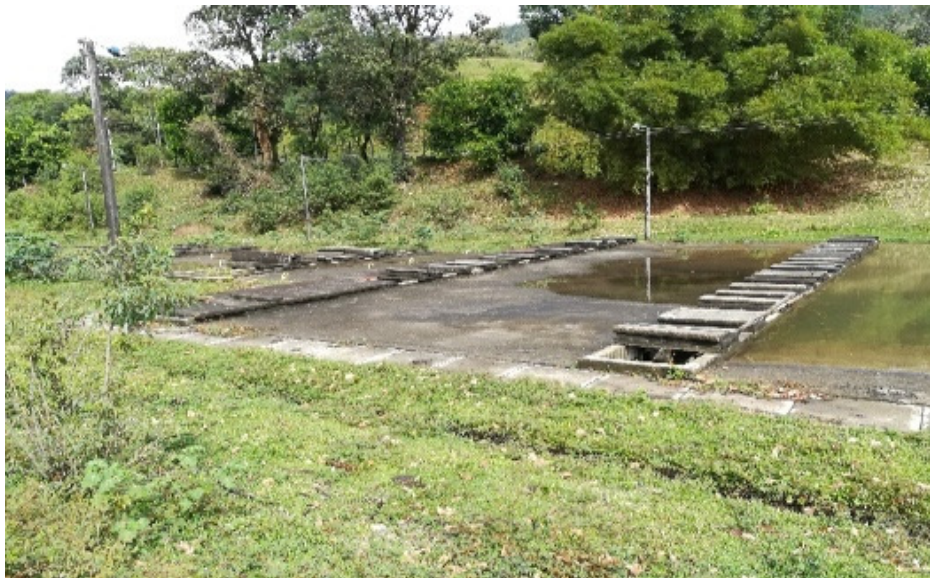
Fotografía 4. PTAR sin funcionamiento. Municipio de Suárez.

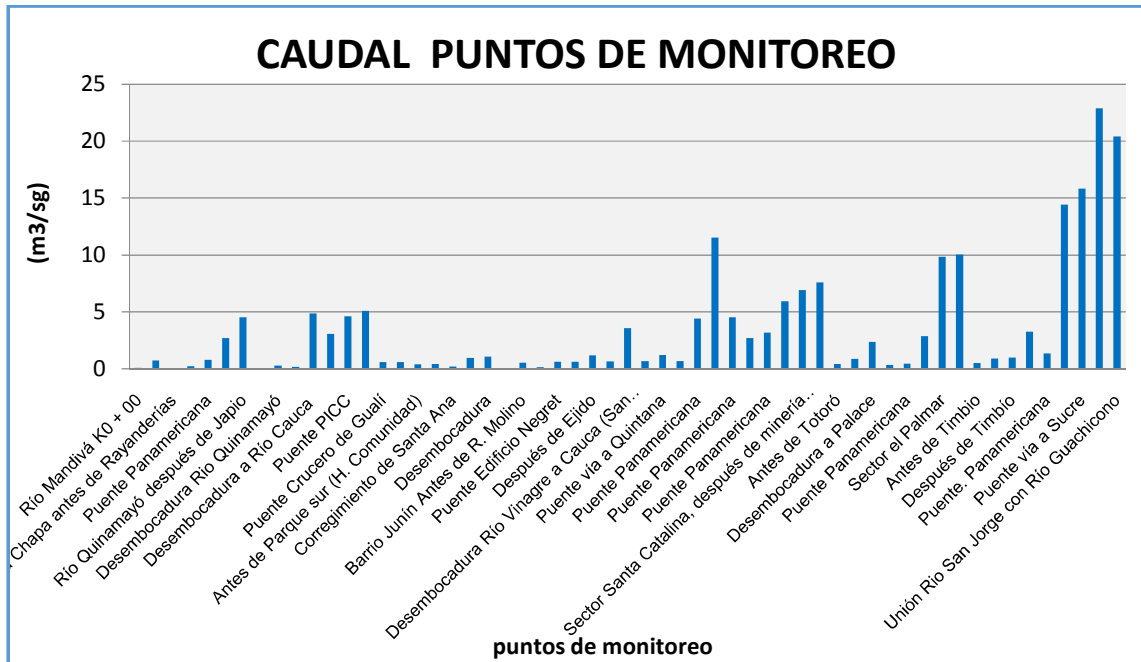
En la gráfica 1, se puede observar los caudales puntuales de las fuentes hídricas monitoreadas, no obstante, es importante aclarar que, para la medición de caudales superiores, es necesario mejorar las condiciones de seguridad del personal de campo, así como también los equipos requeridos para una mayor eficiencia y recolección de información en situ en los diferentes puntos de monitoreo que se encuentran establecidos.

Gráfica 1. Caudales de las fuentes hídricas monitoreadas

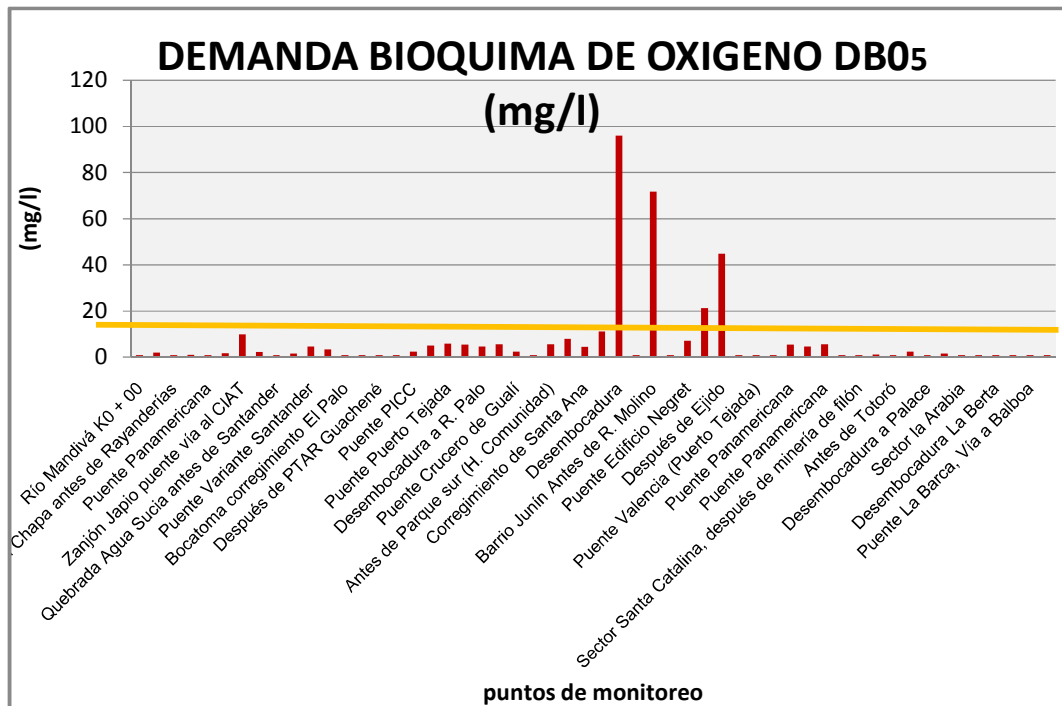
Para la gráfica 3, se presenta las fuentes con concentraciones de Demanda Bioquímica de Oxígeno (DBO₅) las más altas y en estado de alto contaminación con valores superiores a 15 mg/L. Destacando el punto de monitoreo en la corriente Zanjó Oscuro en la Desembocadura con una concentración de 96,0 mg/L resultado sumamente alto, siendo así la fuente hídrica más deteriorada por contaminación orgánica, esto seguido del punto denominado Barrio Junín Antes de Río Molino con una concentración de 71,7 mg/L seguido del punto después del Río Ejido con un valor de 44,48 mg/L y finalmente el punto antes de Río Ejido con una concentración de 21,3 mg/L entre los otros puntos de monitoreo se encuentran valores comprendidos entre (09 mg/L y 9,9 mg/L).

Gráfica 3. Demanda Bioquímica de Oxígeno de las fuentes hídricas monitoreadas.
