FORMULACIÓN DE UN PLAN DE MANEJO AMBIENTAL PARA LA
CONSERVACIÓN DEL HUMEDAL “SAN ANTONIO DE PADUA”, POPAYÁN,
CAUCA

CORPORACIÓN UNIVERSITARIA AUTÓNOMA DEL CAUCA
FACULTAD DE CIENCIAS AMBIENTALES Y DESARROLLO SOSTENIBLE
PROGRAMA INGENIERÍA AMBIENTAL Y SANITARIA
POPAYÁN
2018

Trabajo de Grado, en modalidad pasantía para optar al título de Ingeniería
Ambiental y Sanitaria

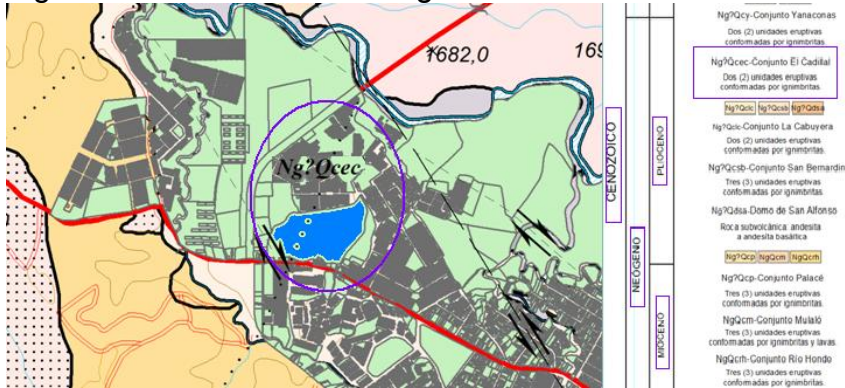
Figura 4. Clasificación Geológica del Humedal "San Antonio de Padua"

En la Figura 4 se puede apreciar que el humedal corresponde a la era geológica del cenozoico, final del periodo del plioceno y segunda época (miógeno) del periodo del neógeno; el terreno también se encuentra sobre el conjunto El Cadillal (Ng? Qcec) donde se ubican dos unidades eruptivas, conformadas principalmente por ignimbritas [24].

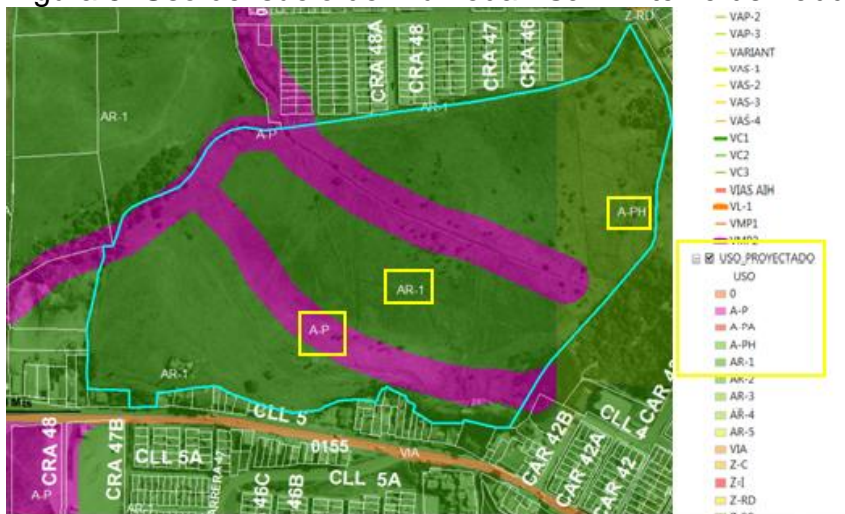
Figura 5. Uso del suelo del Humedal "San Antonio de Padua"

Según el plano de ordenamiento Territorial U-8 como se observa en la Figura 5 el predio donde se encuentra ubicado el humedal cuenta con dos características de uso de suelo, es denominado como área residencial I (AR I) y área de protección ambiental, sin embargo al involucrarse un ecosistema ecológico la característica residencial del predio pierde su valor dándole prioridad al humedal, como lo establece el decreto legislativo 2038 del año 2010, catalogando su área como una zona de Protección (APH) que no puede ser intervenida por ningún tipo de edificación [25].

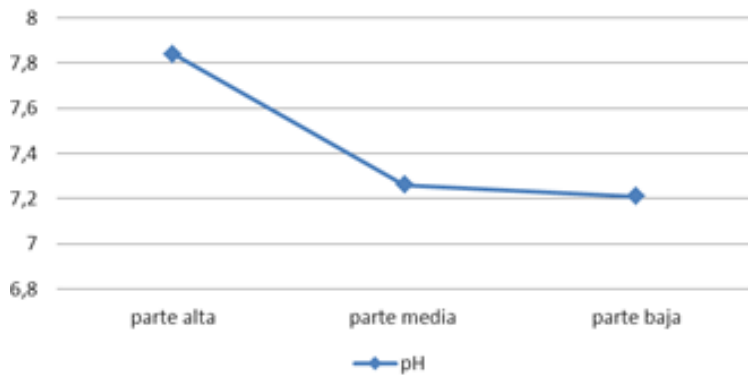
Figura 9. Valores de pH del agua para el humedal “San Antonio de Padua”

La quebrada del humedal “San Antonio de Padua” presenta en sus niveles de pH algunas variaciones como se puede observar en la Figura 9, en la parte alta un pH básico (7,84) que puede estar asociado al tipo de rocas y minerales ahí presentes, en la parte baja y media un pH neutro (7,26 y 7,21), los valores de pH obtenidos permite deducir que las aguas del humedal tienen en promedio un comportamiento neutro, indicando una correcta actividad fotosintética en su interior. Teniendo en cuenta que el intervalo de concentración adecuado para la proliferación y desarrollo de la vida acuática es bastante estrecho y crítico, la mayoría de animales acuáticos prefieren un rango de 6.5 - 8.0, fuera de este rango se reduce la diversidad por estrés fisiológico, así como la reproducción [27].

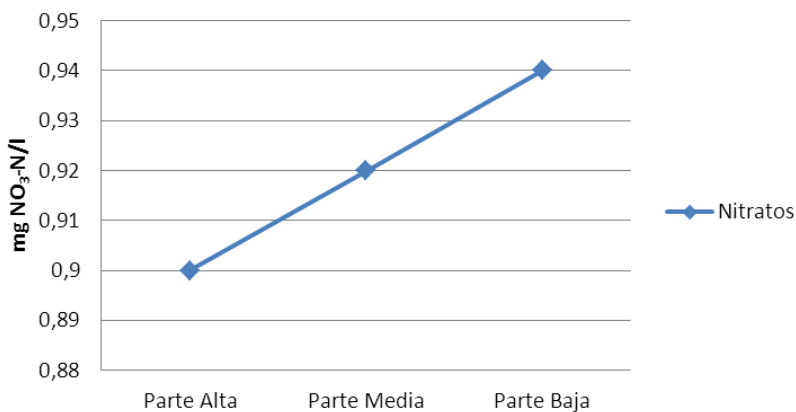
Figura 11. Valores de Nitratos del agua para el humedal “San Antonio de Padua”

Los valores de nitratos en los tres puntos de la quebrada son bajos (Figura 11), se encuentran dentro del límite establecido por la legislación ambiental (10 $\text{NO}_3\text{-N/l}$) e indican que existe muy poca o nula contaminación agrícola o por pesticidas, la presencia de nitratos en la fuente hídrica están asociados a la disolución de las rocas y minerales, además de la descomposición de materiales vegetales y animales. Los bajos niveles de contaminación por nitratos indican poca presencia de materia orgánica en descomposición lo que contribuiría a que el cuerpo hídrico no sufra un proceso de eutrofización [24].

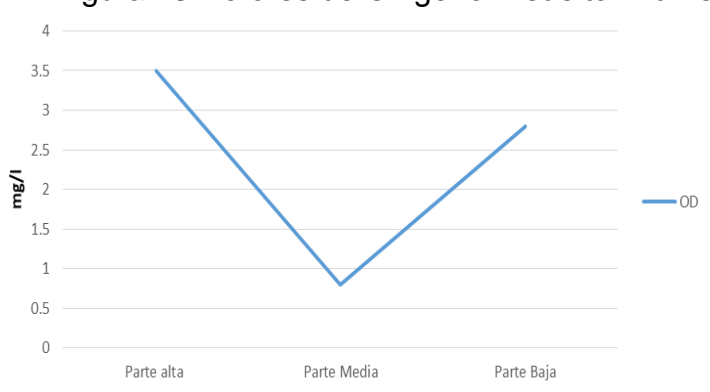
Figura 13. Valores de Oxígeno Disuelto “Humedal San Antonio de Padua”

En cuanto al oxígeno disuelto (Figura 13), en la quebrada varía de un punto a otro, el valor máximo se ubica en la parte alta de la quebrada (3,5 mg/l), porque no ha sido invadida a gran escala por vegetación invasora, los valores comienza a disminuir (0,8 mg/l) en la parte media y baja (2,8 mg/l) por la presencia excesiva de la planta buchón que ocasiona que los valores bajen posiblemente porque no permite el ingreso de la luz solar para que las algas realicen los procesos fotosintéticos impidiendo los procesos de oxigenación, los valores bajos de oxígenos obtenidos reflejan que el humedal es un ecosistema con tendencia a ser anaerobio [30].

La baja concentración de oxígeno disuelto en el agua es generalmente una indicación de contaminación, ya que sirve para denotar la presencia de organismos que “respiran” y se multiplican a una tasa superior a la difusión del oxígeno desde la atmósfera al agua, lo cual se ve reflejado con el reporte del análisis microbiológico [31].

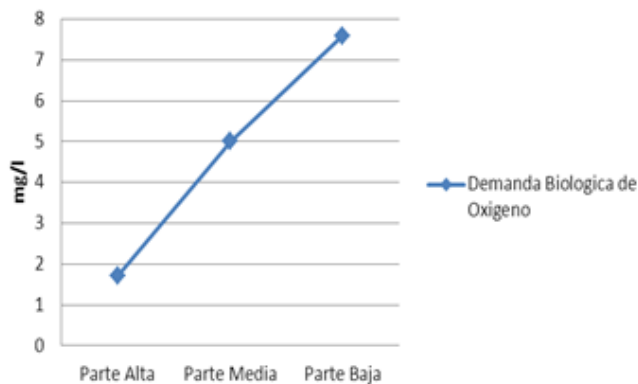
Figura 14. Valores de Demanda Biológica de Oxígeno “Humedal San Antonio de Padua

La demanda biológica de oxígeno aumenta en cada uno de los puntos como se puede apreciar en la Figura 14, los valores se encuentran dentro del límite establecido por la legislación ambiental, los valores más significativos demanda de oxígeno (7,9 mg/l) se presentan en la parte baja debido a que en este punto se presentan bajos niveles de materia orgánica acumulada, provenientes de la parte alta y media de la fuente hídrica generados por los vertimiento de aguas residuales domésticas, este consumo de oxígeno obedece a las reacciones biológicas normales en el agua [32].

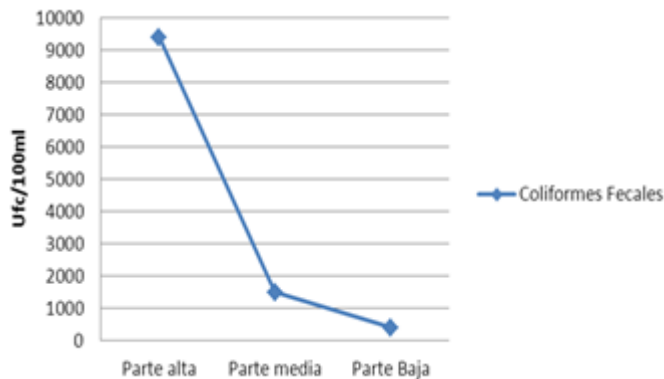
Figura 17. Valores de Coliformes Fecales “Humedal San Antonio de Padua”

Como se muestra en la Figura 17, los valores de coliformes fecales disminuyen significativamente desde la parte alta de la quebrada (9400 Ufc/100ml) hasta parte baja (400 Ufc/100ml), a pesar de presentar una variación en cada uno de los datos, los valores registrados son altos y no están dentro del límite establecido por la norma (0 Ufc/100ml) [36].

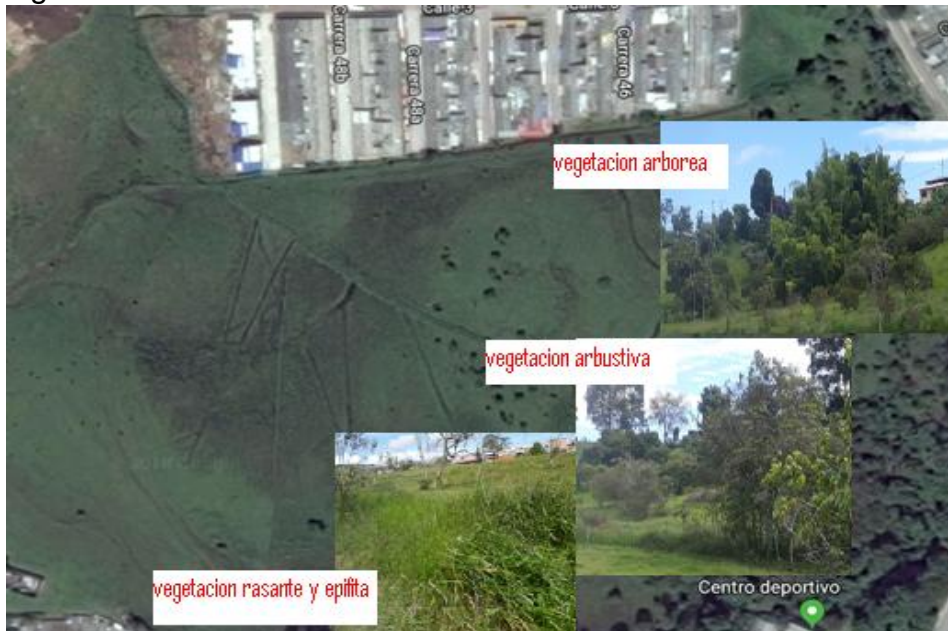
Figura 18. Estratificación vertical del humedal “San Antonio de Padua”

En la figura 18 se observa que la vegetación identificada en el área de conservación donde se encuentra ubicado el Humedal “San Antonio de Padua”, permite diferenciar la estratificación vertical del ecosistema que corresponden a un estrato arbóreo, arbustivo, rasante y epífita .

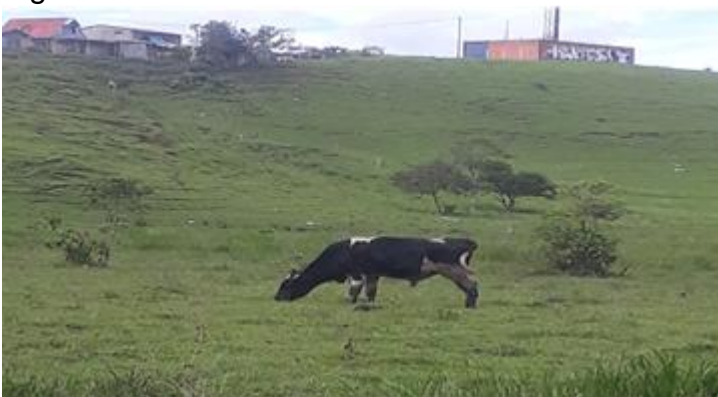
Figura 30. Invasión animales externos

➤ Como se observa en la Figura 30 la Invasión de animales externos en el humedal ha provocado procesos de erosión en el suelo, aumentando la fragmentación del ecosistema que genera la disminución del espejo de agua [40].

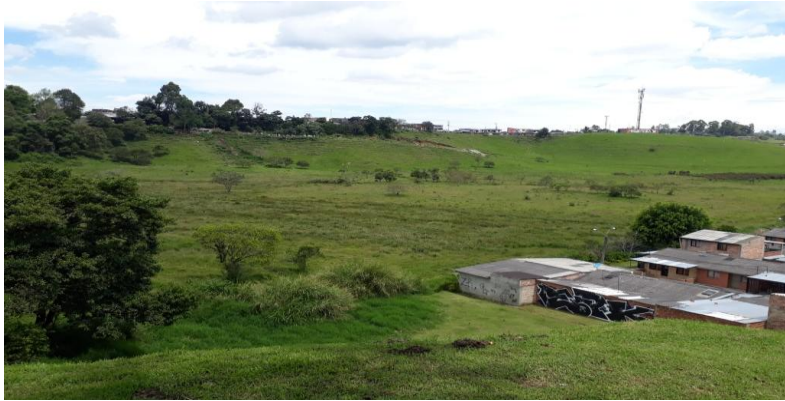
Figura 31. Procesos de invasión y concentración urbana

➤ los procesos de Invasión y concentración urbana como se puede apreciar en la figura 31, originan el incrementando la carga contaminante de la zona, la disminución de la calidad paisajística y acabose del humedal, el incremento de la vegetación invasora (buchón de Agua y pasto Kikuyo), que han causado el

deterioro de la calidad de agua debido a que en por su crecimiento excesivo en la fuente Hídrica en vez de ayudar a purificarla se están convirtiendo en una problema como plaga [41].

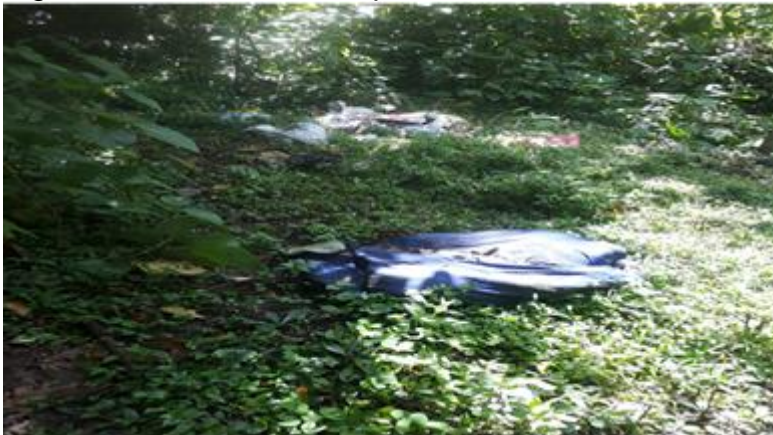
Figura 32. Inadecuada Disposición de Residuos Sólidos.

➤ La inadecuada disposición de residuos sólidos como se observa en la figura 32 ocasiona en el humedal el cambio de las características físicas y químicas del suelo, además de ello el secamiento del espejo de agua, que a su vez genera la pérdida de la profundidad en el ecosistema teniendo como consecuencia la alteración de la cantidad de agua que requiere el humedal [42].

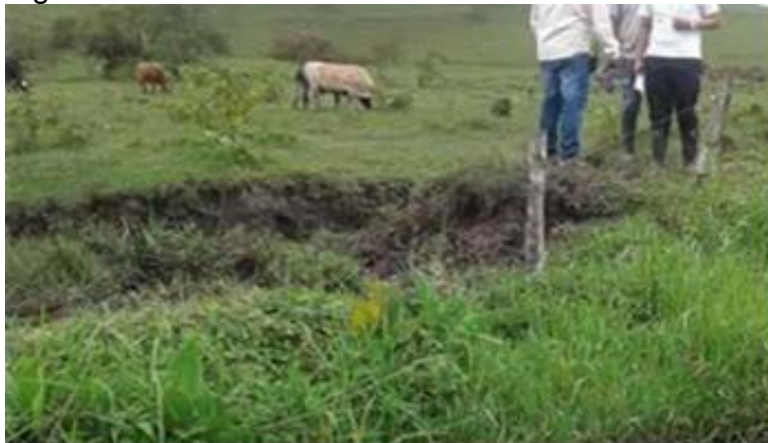
Figura 33. Procesos de erosión

Entre las consecuencias que implica el pisoteo de ganado en el humedal se encuentran la disminución de la capacidad de infiltración, aumento de la escorrentía superficial, generando procesos erosivos, cambio en patrones de drenaje y el aumento de riesgos de inundaciones [46].
