**ANALISIS DE LAS PRINCIPALES VARIABLES QUE INFLUYEN EN LOS
MOVIMIENTOS DE REMOCION EN MASA EN LA SUBCUENCA DEL RIO
MOLINO**

**CORPORACION UNIVERSITARIA AUTONOMA DEL CAUCA
FACULTAD DE CIENCIAS AMBIENTALES Y DESARROLLO SOSTENIBLE
PROGRAMA DE INGENIERIA AMBIENTAL Y SANITARIA
POPAYAN, CAUCA
2019**

**Trabajo de grado presentado como requisito para optar al título de
INGENIERA AMBIENTAL Y SANITARIO**

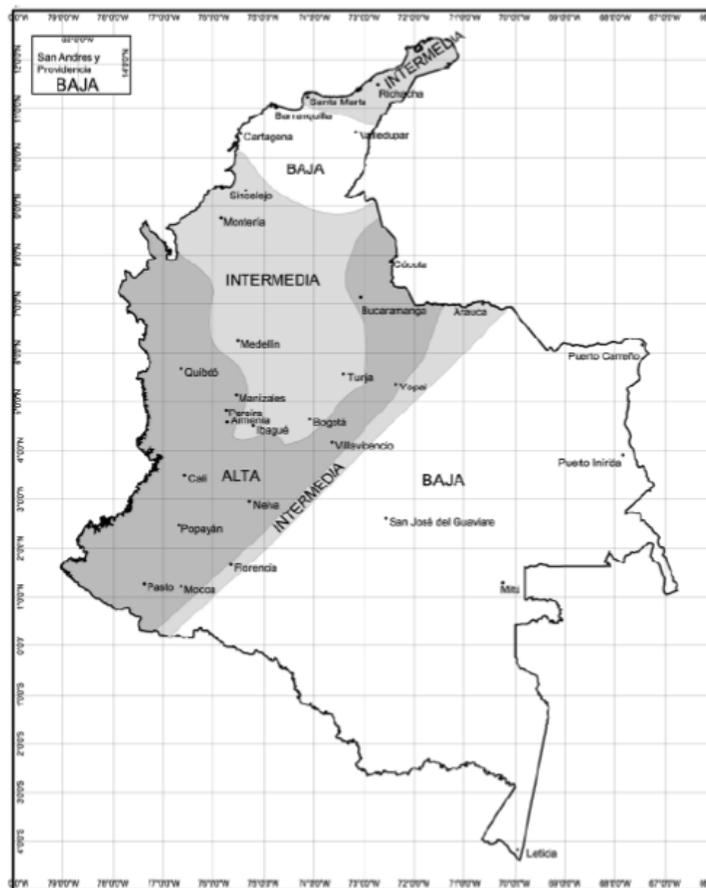
Ilustración 1 Clasificación de amenaza sísmica por ciudades

También, Colombia cuenta con un mapa que enseña la clasificación de amenaza sísmica por ciudades como se observa en la *“Ilustración 1 Clasificación de amenaza sísmica por ciudades”*, la cual permitió conocer los criterios de zonificación de amenaza en la que se encuentran los municipios de Colombia, donde el Cauca hace parte de los municipios que presentan amenaza sísmica alta [16].

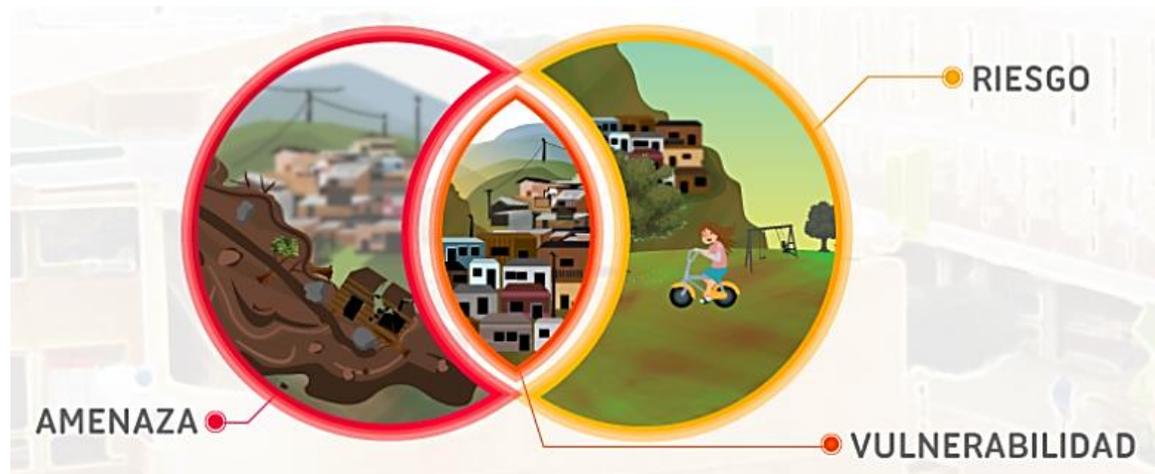
Ilustración 2 Fotointerpretación amenaza, riesgo y vulnerabilidad

Para que un fenómeno natural, socio-natural o causado por el hombre constituya un riesgo para la población, es necesario la existencia de una amenaza sumado a las condiciones de vulnerabilidad de una población frente a esa amenaza, como se puede apreciar en la siguiente ilustración “*Ilustración 2 Fotointerpretación amenaza, riesgo y vulnerabilidad*” [48].

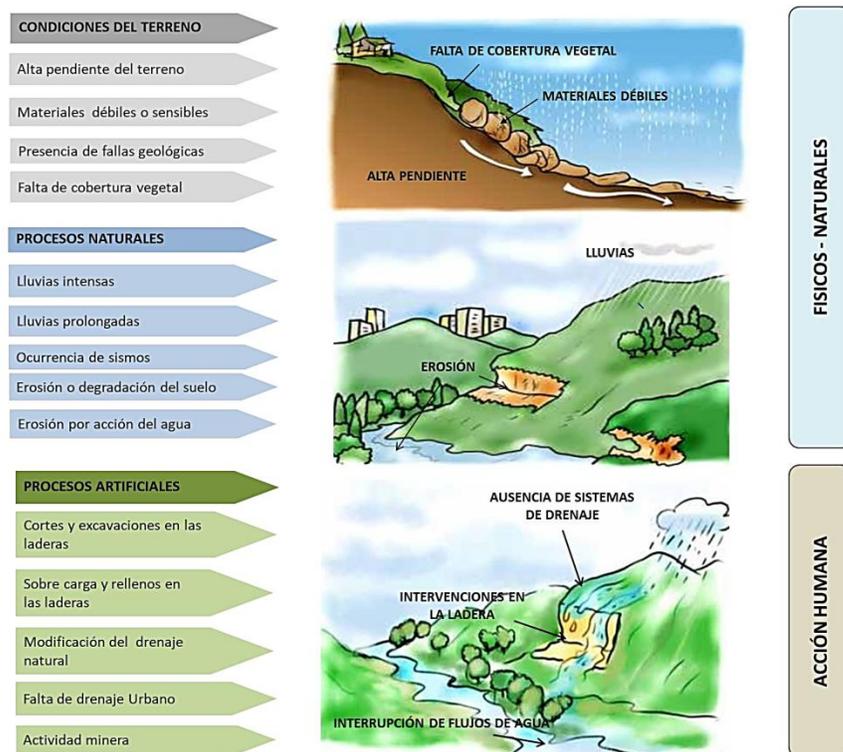
Ilustración 3 Factores que propician los Movimientos en Masa

Existen diferentes factores que propician los movimientos en masa, pueden ser causas naturales o producto de la acción humana como se muestra en la siguiente ilustración “ *Ilustración 3 Factores que propician los Movimientos en Masa*” [50]:

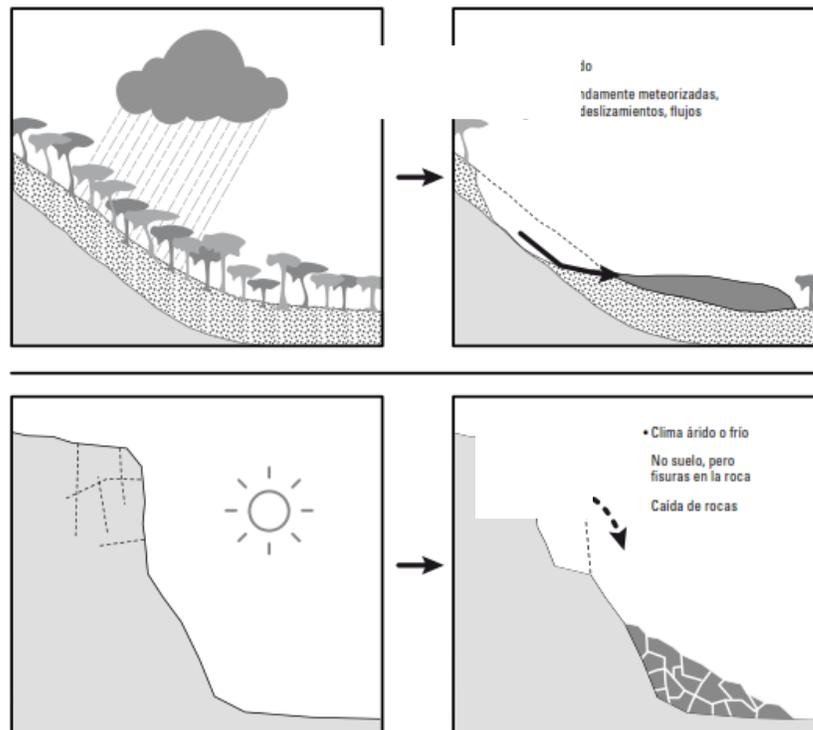
Ilustración 4 Influencia del clima y la erosión en las pendientes

En la ilustración “*Ilustración 4 Influencia del clima y la erosión en las pendientes*” se logra observar la influencia del clima, la erosión en las pendientes y tipos dominantes de movimientos en masa.

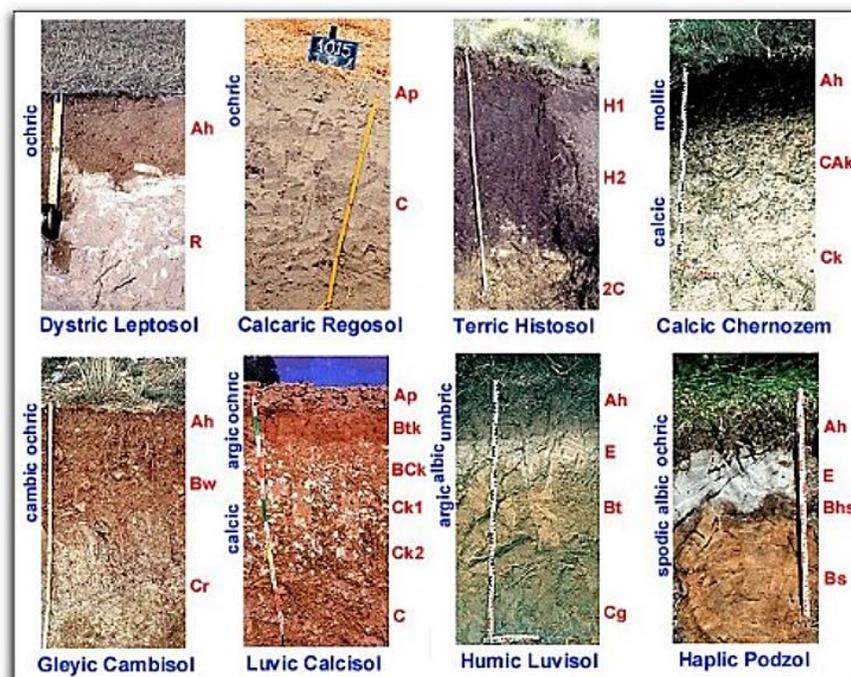
Ilustración 5 Tipos de suelo

En la *“Ilustración 5 Tipos de suelo”* que se presenta a continuación, se puede observar que existen diferentes clases de suelos en el planeta tierra que se clasifican según diferentes factores, algunos sirven para cultivar alimentos, mientras que en otros casi no hay seres vivos que los habiten por ende no hay plantas.

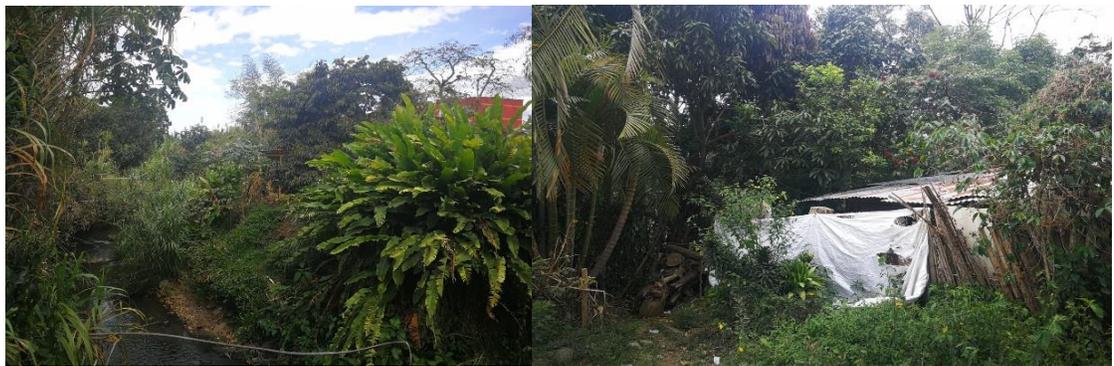
Fotografía 1 Zona priorizada - Sotara

Norte 50 y carrera 4 se encuentran dos viviendas ubicadas a menos de 10 metros de la ribera de la subcuenca, estas viviendas junto con sus habitantes se encuentran en riesgo por amenaza de deslizamiento debido a que no cumplen con lo descrito en el Decreto 2811 de 1974 acerca de no construir a menos de 30 metros del río, observando el cauce de la subcuenca se notó que este cuenta con predominante cobertura vegetal, tienen bastante caña brava y algunas plantas de café. A continuación, algunas fotografías de la zona “Fotografía 1 Zona priorizada – Sotara”.

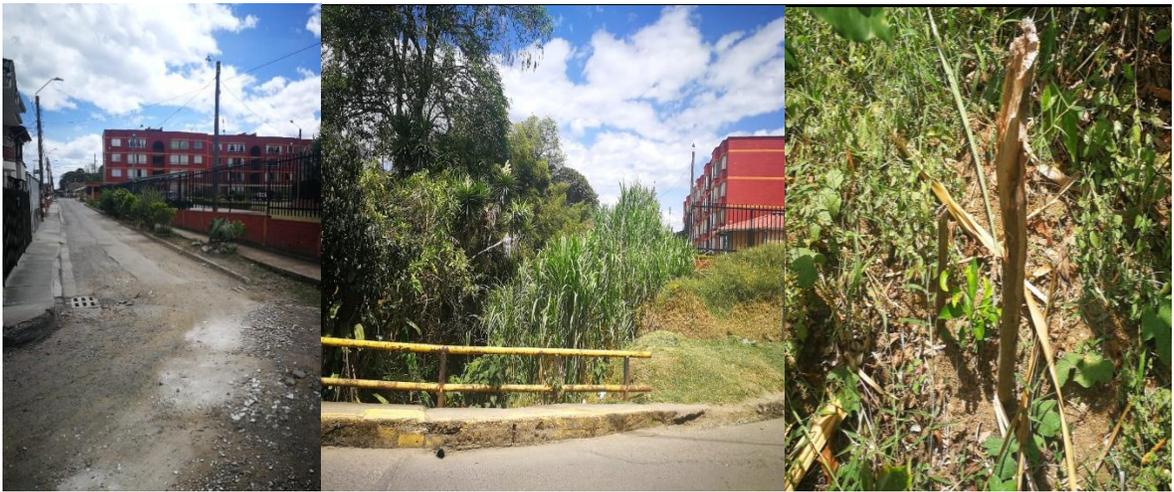
Fotografía 2 Vías y plantación en Sotara

comunicaciones) las cuales no se encuentran en peligro ante un movimiento en masa, finalmente, según la clasificación de la red vial expuesta en la tabla “*Tabla 6 Clasificación de la red vial*”, se logró determinar que el barrio cuenta con una vía de arterial secundario de tipo (V-2 de 40 metros de ancho mínimo), vía local de tipo (v-9) de 8 metros de ancho y ninguna de estas se encuentra en amenaza ante deslizamiento sobre la subcuenca río Molino, a continuación algunas fotografías “*Fotografía 2 Vías y plantación en Sotara*”.

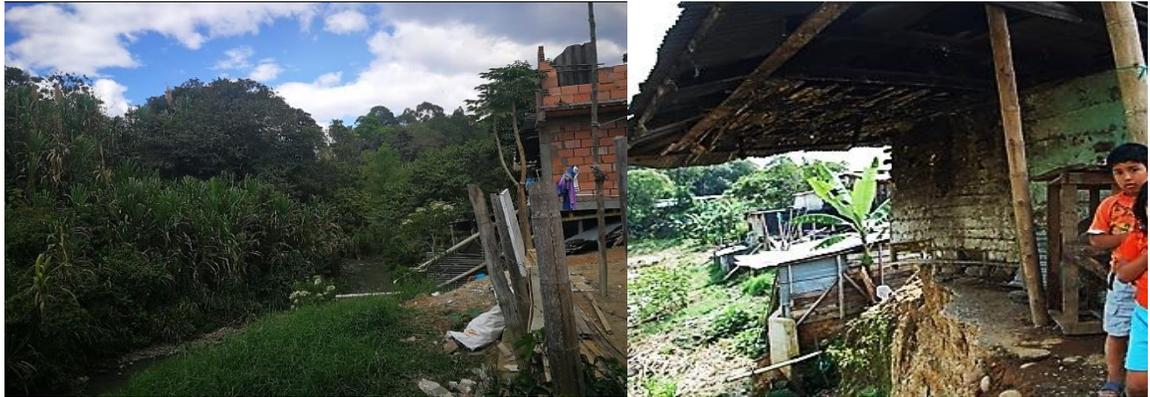
Fotografía 4 Zona priorizada - La Isla

En la comuna 8, hace 42 años se fundó el barrio la Isla que actualmente tiene 150 viviendas y 600 habitantes aproximadamente, gran parte de las viviendas que están a orillas del río Molino presentan daños en su estructura debido a la erosión que presenta la ribera del río, pues este se desmorona continuamente y las familias residentes en ese lugar han perdido una proporción de sus terrenos. Las viviendas no cuentan con escritura pública del terreno, ya que este es producto de una “invasión” que actualmente es estrato 1, donde cada familia debe pagar los servicios públicos a pesar de no tener los mejores beneficios, pues los habitantes del barrio afirman que a causa de las obras mal terminadas de acueducto y alcantarillado han sufrido graves consecuencias, además que las tuberías no son resistentes y esta es la razón por la que el agua se desborda y termina inundando sus casas, causando enfermedades por los malos olores, zancudos y mosquitos que a la final los afectados terminan siendo mayormente los niños, como se puede apreciar en la siguiente fotografía *“Fotografía 4 Zona priorizada – La Isla”*.

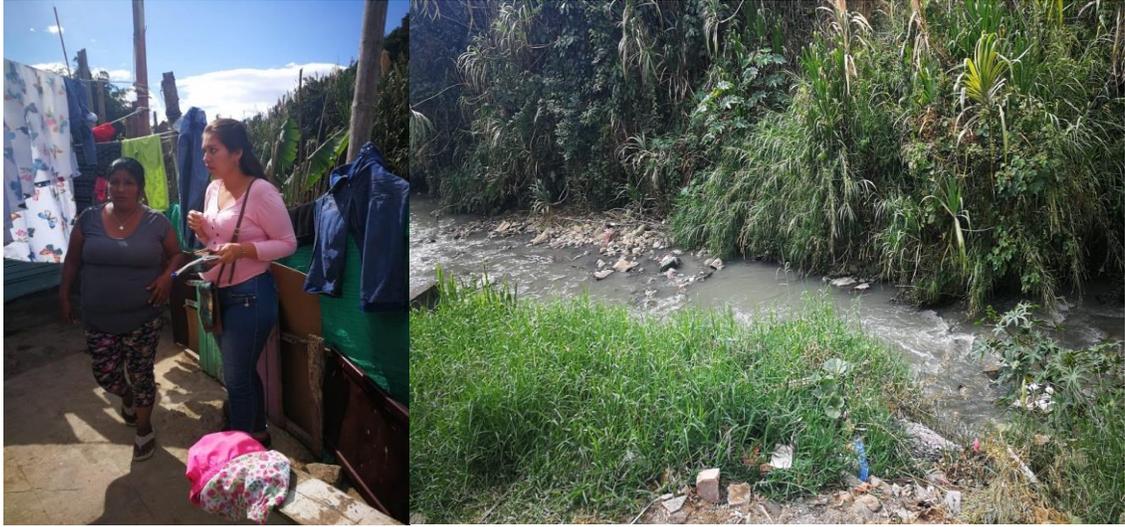
Fotografía 5 Evidencia visita a zona priorizada

En el año 2013 ocurrió una avalancha que dejó muchas pérdidas económicas y socioambientales, como lo es el caso del habitante Ramiro Santiago que habitó junto con sus familiares (siete personas), en una de las residencias que presentaba mayor deterioro y en esta ocasión desafortunadamente a sus hermanos les causó serias lesiones físicas quedando afectados en sus extremidades inferiores y heridas en otras partes de su cuerpo al caer al precipicio que tiene aproximadamente 10 metros. Se pueden apreciar fotografías de la zona a continuación *“Fotografía 5 Evidencia visita zona priorizada”*.

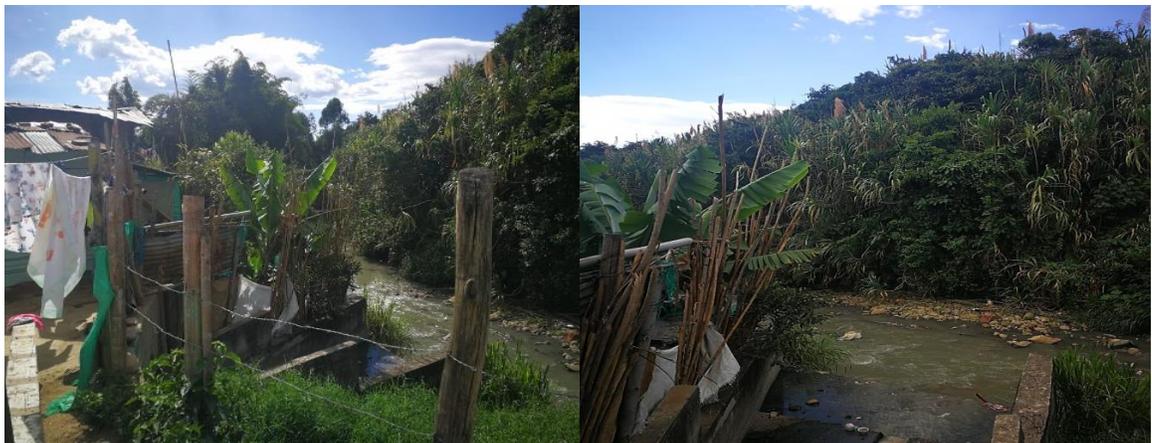
Fotografía 6 Viviendas aledañas al río Molino - La Isla

En cuanto a la “*Tabla 7 Zonas o escenario de exposición*” se pudo observar que en el sector se encuentra en la zona 2 donde hay presencia de viviendas ubicadas sobre la ladera potencialmente inestable y se esperan daños instantáneos debido a pérdida de soporte en la zona, como se puede evidenciar en la siguiente fotografía “*Fotografía 6 Viviendas aledañas al río Molino – La Isla*”.

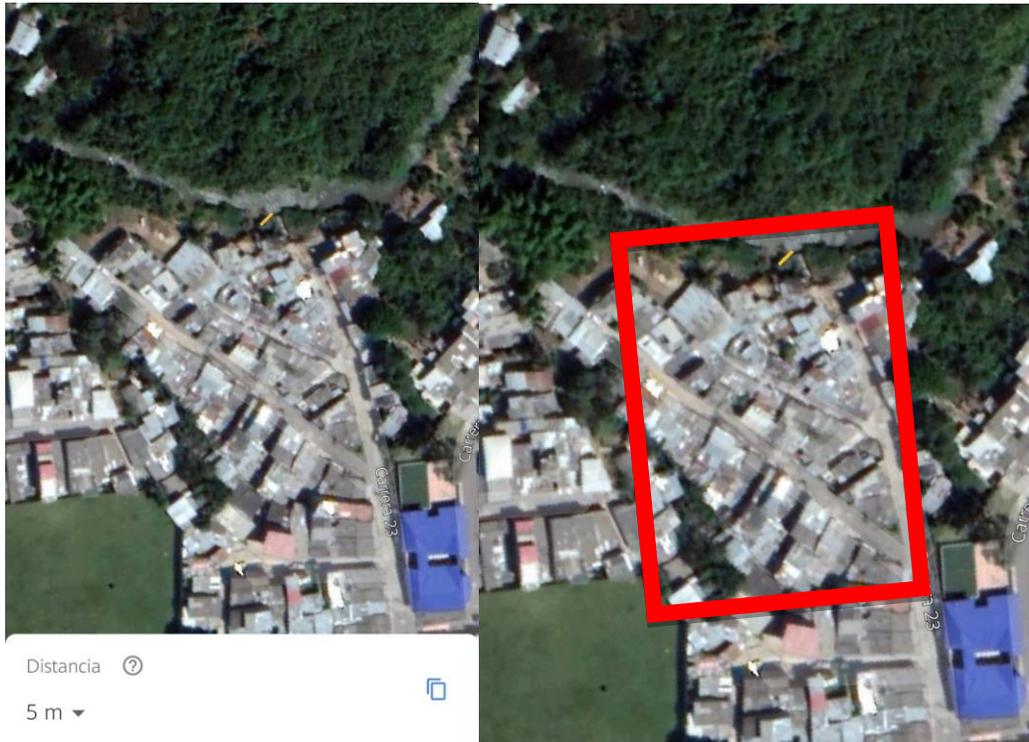
Ilustración 15 Ubicación barrio la Isla

franja de protección como se puede contemplar en la siguiente ilustración “Ilustración 13 Ubicación del barrio la Isla”.

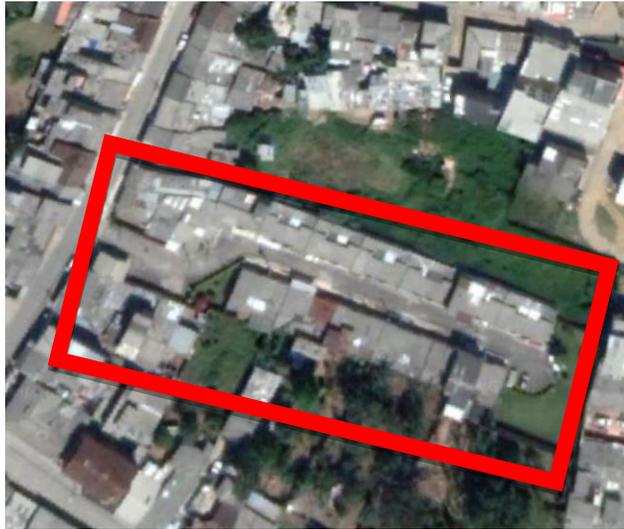
Ilustración 16 Zona priorizada - Arcos de Yanaconas

Es un barrio pequeño fundado hace 17 años, ubicado al Nororiente de la ciudad, cuenta con 17 viviendas y aproximadamente 68 habitantes de estrato 3. En la visita de verificación en campo se observó que el barrio no se encuentra en peligro de deslizamientos sobre la subcuenca río Molino como se encontró en la información cartográfica, pues esta zona se encuentra retirada de donde pasa la subcuenca, así se puede observar en la siguiente ilustración “Ilustración 14 Zona priorizada – Arcos de Yanaconas”.

En la visita de verificación a la zona priorizada se consiguió notar que la subcuenca río Molino pasa por la parte del frente de las viviendas a aproximadamente 120 metros, ante esto se puede decir que el barrio cumple con el Decreto 2811 de 1974 el artículo 83 "...una faja paralela a la línea de mareas máximas o a la del cauce permanente de ríos y lagos, hasta de treinta metros de ancho", en lo visto en el lugar la subcuenca tiene a sus orillas abundante cobertura vegetal, así como se logra ver en la *"Ilustración 15 Distancia entre el río y la vivienda"*.

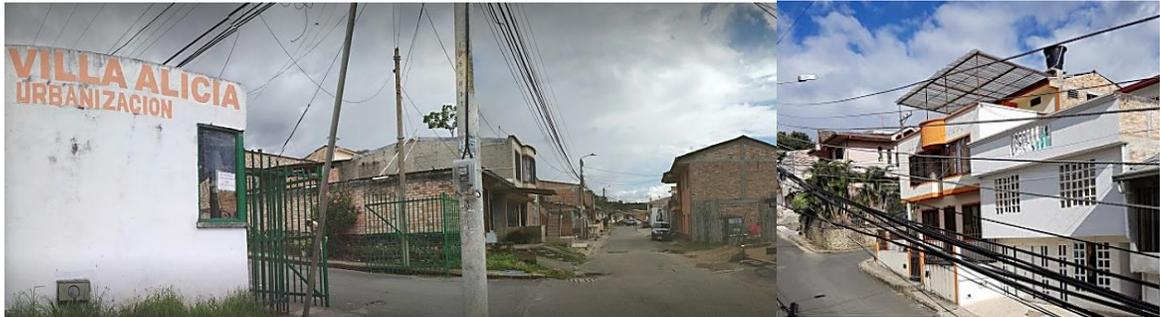
Fotografía 8 Zona priorizada - Villa Alicia

Se puede apreciar fotografías de la zona priorizada *“Fotografía 8 Zona priorizada – Villa Alicia”*.

La urbanización Villa Alicia no cumple con lo descrito en el Decreto 2811 de 1974 el artículo 83 donde describe que “...una faja paralela a la línea de mareas máximas o a la del cauce permanente de ríos y lagos, hasta de treinta metros de ancho”, en la verificación en campo se observó que frente al lugar priorizado, la subcuenca tiene a sus orillas abundante cobertura vegetal y las viviendas la más cercana está a 28 metros del río Molino, tal como se aprecia en el siguiente mapa *“Ilustración 16 Ubicación y distancia entre el río y las viviendas”*.

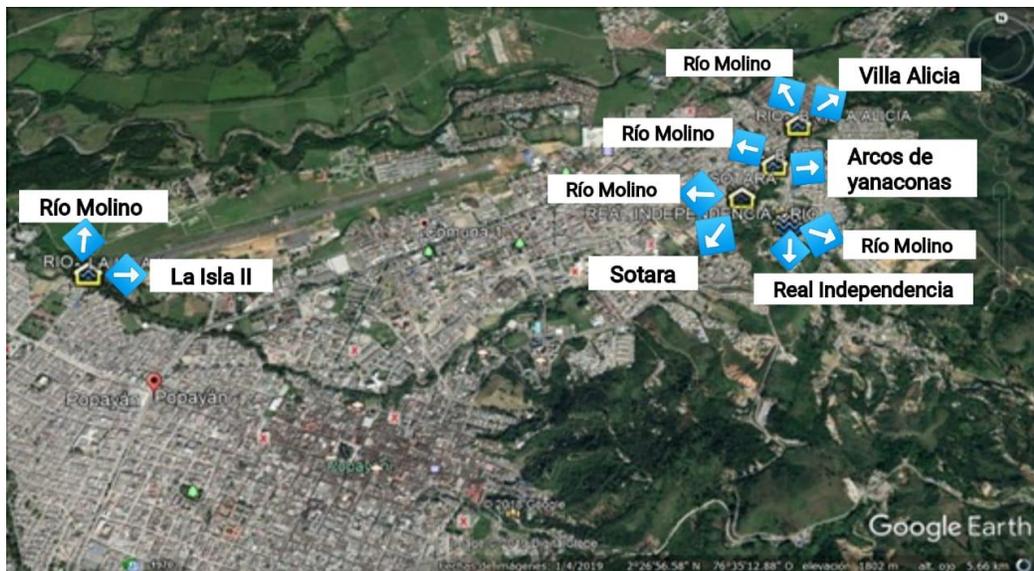
Ilustración 19 Ubicación barrios priorizados

A continuación, se puede observar una captura de pantalla de las cinco zonas priorizadas como se observa en la ilustración “*Ilustración 19 Ubicados barrios priorizados*”, cada punto simboliza el barrio en donde se encuentran las viviendas cerca por donde pasa la subcuenca río Molino. Los resultados de esta información (distancias) se confirmaron mediante el software de ArcGIS.

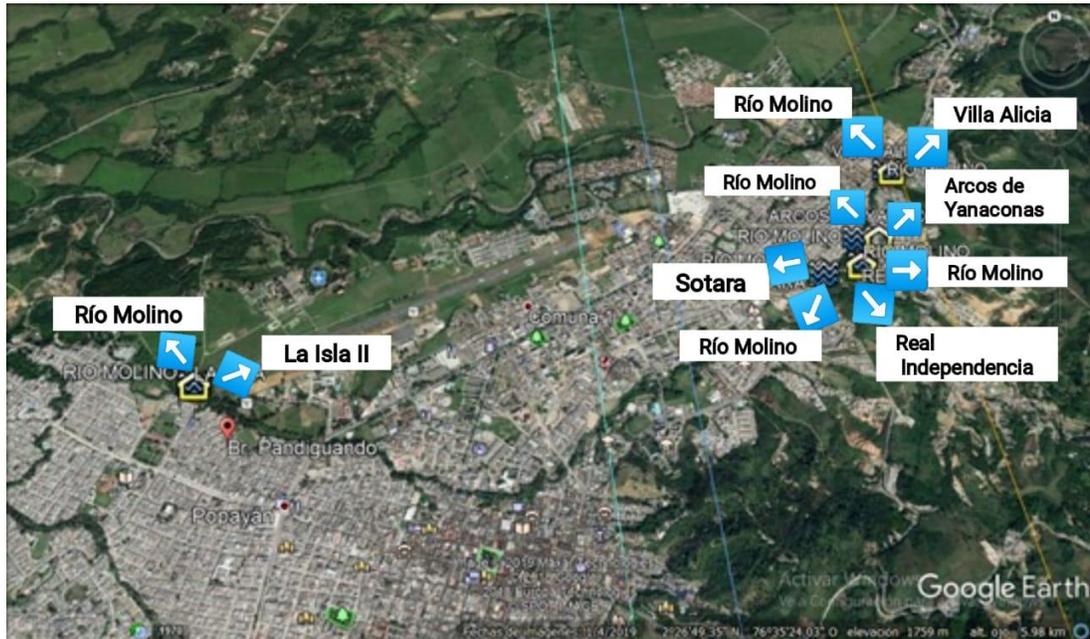
Ilustración 20 Corrección de mapeo zonas priorizadas

Debido a que cuando se realizó la verificación en campo se encontró con que una de las zonas priorizadas (Arcos de yanaconas) no se encuentra tan cercana a donde pasa la subcuenca río Molino como se observa en la cartografía suministrada por la Alcaldía, por ende, se decidió realizar otro mapeo mediante Google Earth para realizar la ubicación exacta del barrio y así calcular en metros la distancia que existe realmente con el río, como se muestra en la ilustración *"Ilustración 20 Corrección de mapeo zonas priorizadas"* a continuación:

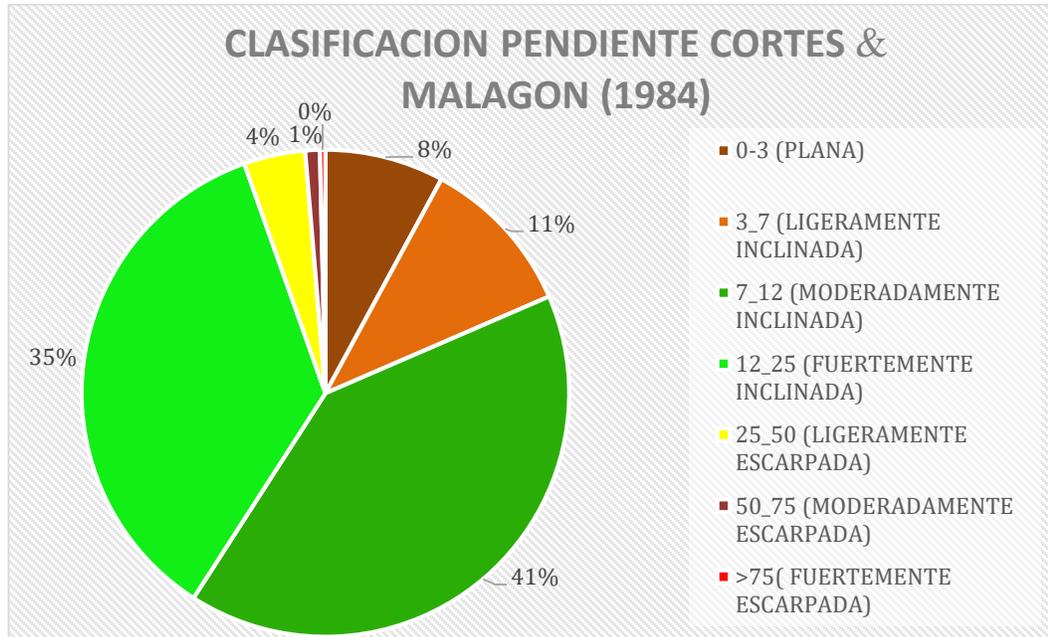
Grafico 1 Clasificación pendiente Cortes y Malagón (1984)

La siguiente tabla “Tabla 16 Base de datos clasificación de pendiente” es la base de datos que indica la clasificación o término de cada rango de pendiente según su porcentaje y la cantidad de áreas a la que cada una de estas pertenece.

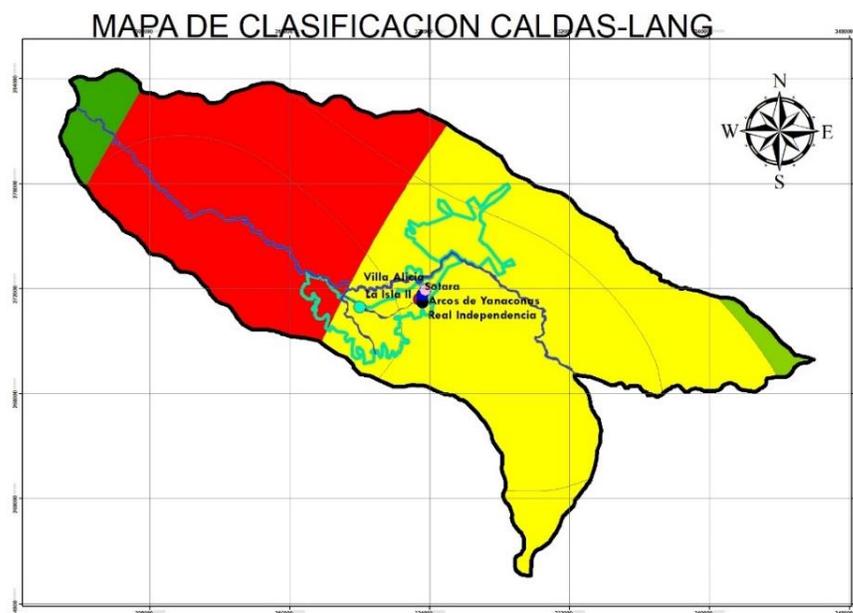
Ilustración 24 Clasificación tipo de suelo

En Colombia se encuentran representados la mayor parte de los climas que presenta la clasificación de CALDAS – LANG en donde los climas húmedos y superhúmedos se concentran en la cordillera occidental en el departamento del Cauca. Como se puede observar en el siguiente mapa *“Ilustración 24 Clasificación tipo de suelo (caldas-lang) ”*, y el zoom *“Ilustración 25 Zoom clasificación tipo de suelo (caldas-lang) ”*. El mapa y el zoom indicaron las diferentes clasificaciones de clima que es de donde se desprenden los diferentes tipos de suelos.

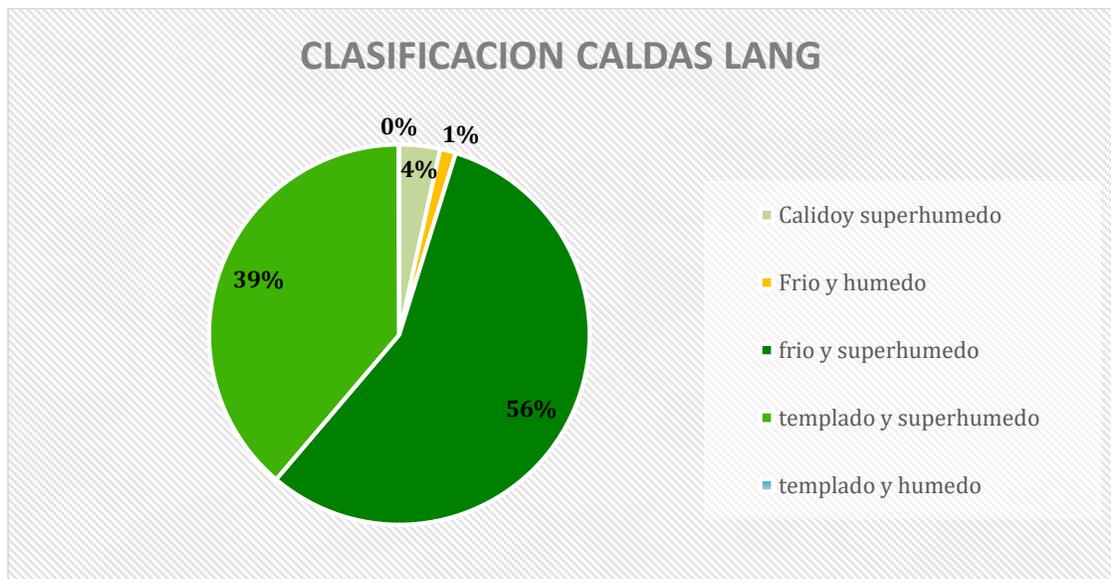
Grafico 2 Clasificación tipo de suelo

La siguiente tabla “*Tabla 18 Base de datos clasificación tipo de suelo (caldas-lang)*” es la base de datos que indica el término del clima para cada uno de los puntos que se necesiten y la cantidad de áreas a la que cada una de estos pertenece.
