**EVALUACIÓN AMBIENTAL DE LA CONTAMINACIÓN GENERADA POR  
VERTIMIENTOS DE AGUAS RESIDUALES DOMESTICAS EN EL TRAMO  
CONJUNTO RESIDENCIAL BARILOCHE- PARCELACIÓN QUINTAS DEL  
BOSQUE DE LA MICROCUENCA GARROCHAL SUB CUENCA DEL RIO SATE  
DE LA CIUDAD DE POPAYÁN-CAUCA**

**CORPORACIÓN UNIVERSITARIA AUTONOMA DEL CAUCA  
FACULTAD DE CIENCIAS AMBIENTALES Y DESARROLLO SOSTENIBLE  
INGENIERIA AMBIENTAL Y SANITARIA  
2021**

**Trabajo de grado para optar al título de Ingeniero Ambiental y Sanitario**

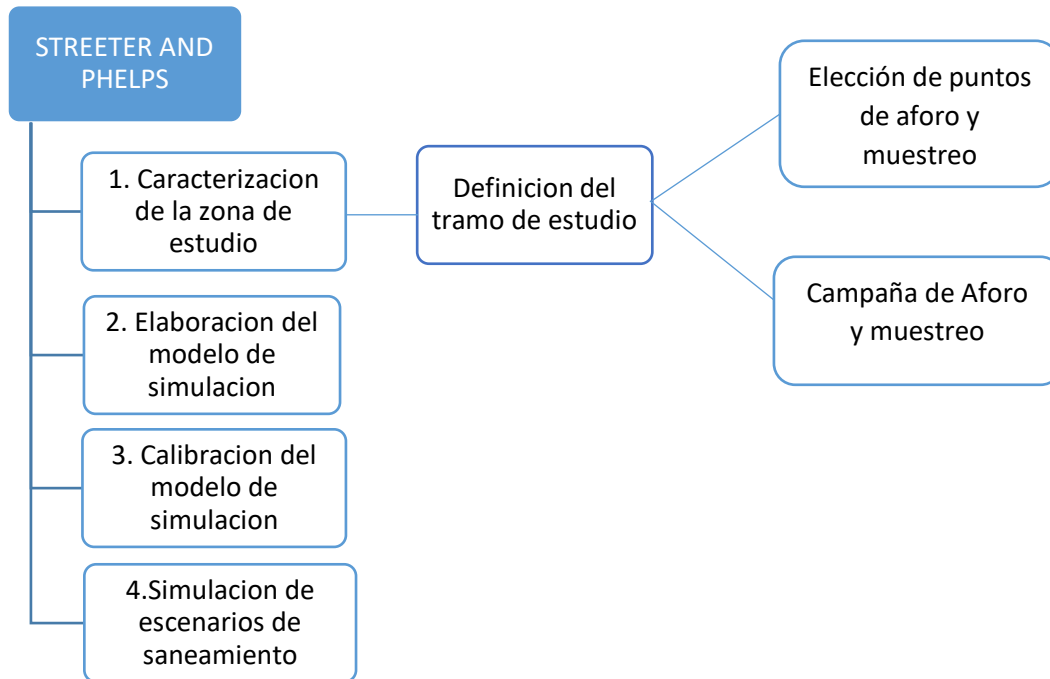
Figura 2. Metodología De Streeter And Phelps.

Para la utilización del modelo matemático descrito anteriormente, se realizó la modelación del tramo objeto de estudio de la fuente hídrica con base en la siguiente metodología:

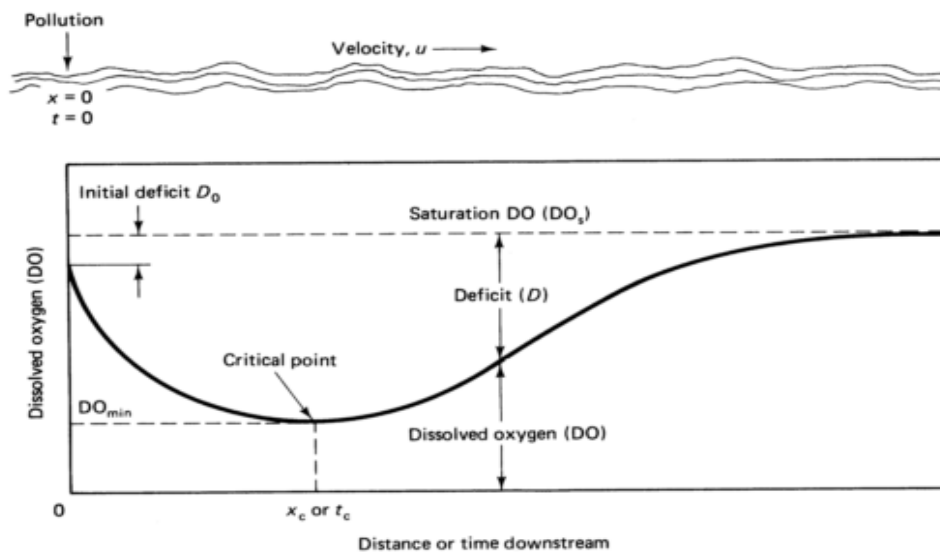
Imagen 4. Determinación del déficit de oxígeno disuelto.

A continuación, se muestra el modelo de Streeter and Phelps con el cual se obtuvo la gráfica para cada punto de vertimiento como se puede observar en la siguiente imagen:

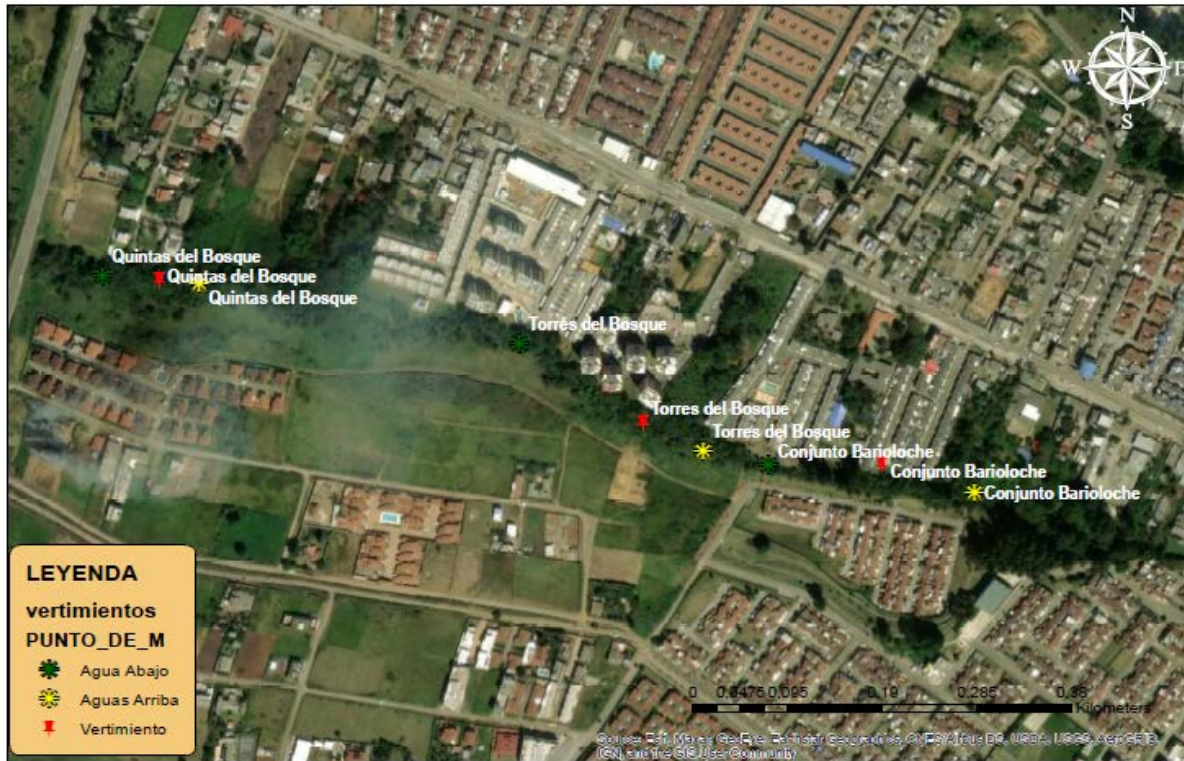
Imagen 5. Ubicación del área de estudio mediante ARCGIS 10.0

Se pudo observar que es una zona con gran concentración de población, en la cual la quebrada garrochal transcurre por esta zona viendose afectada por las descargas de aguas residuales domesticas del sector y ademas de las posibles afectaciones futuras referente a la construccion de residencias en espacios aledaños que actualmente se encuentran vacios ya que estos por la cercania a la fuente hidrica tambien serian generadores de aguas residuales domesticas a la quebrada garrochal .

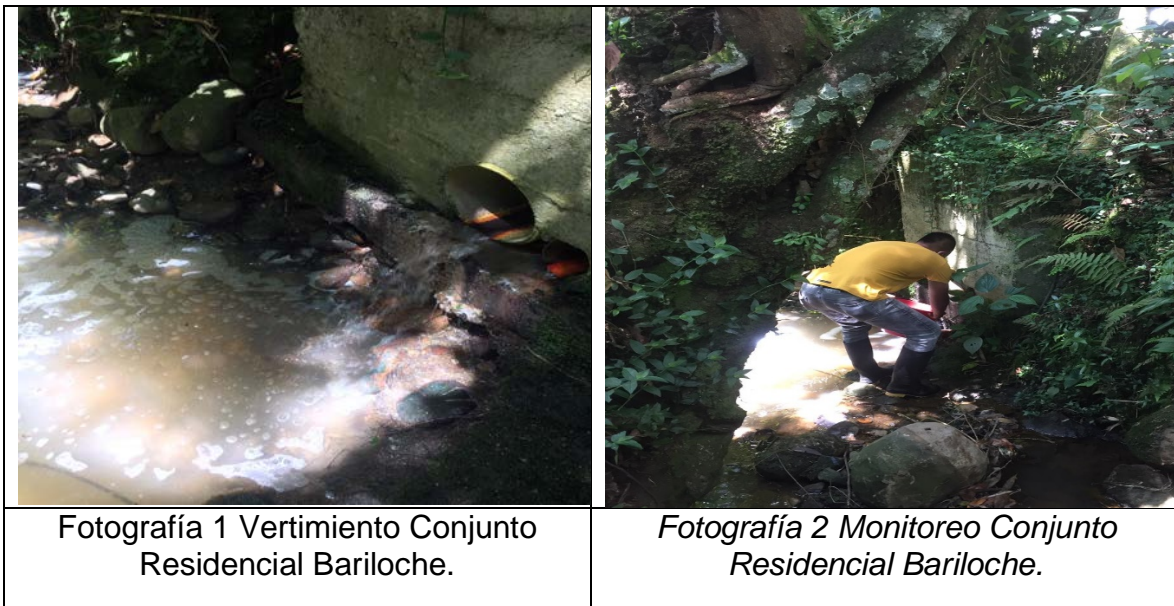
Fotografía 1 y 2. Vertimiento conjunto residencial Bariloche y Monitoreo

Para el conjunto residencial Bariloche se observó que el pH, se encuentra dentro del rango establecido (6-9) tanto en la normatividad como en la literatura, lo cual indica que aunque hay una variación en el pH, se aprecia que específicamente para este parámetro físico químico tiene una contaminación leve. Por otra parte referido al oxígeno disuelto que presenta se encuentra muy bajo, del cual se presume que aguas arriba ya viene en malas condiciones por posibles vertimientos y además el caudal que presenta la quebrada en estudio es bajo impidiendo su fácil recuperación al caer un vertimiento. [45]

Fotografía 1 Vertimiento Conjunto Residencial Bariloche.

Fotografía 2 Monitoreo Conjunto Residencial Bariloche.

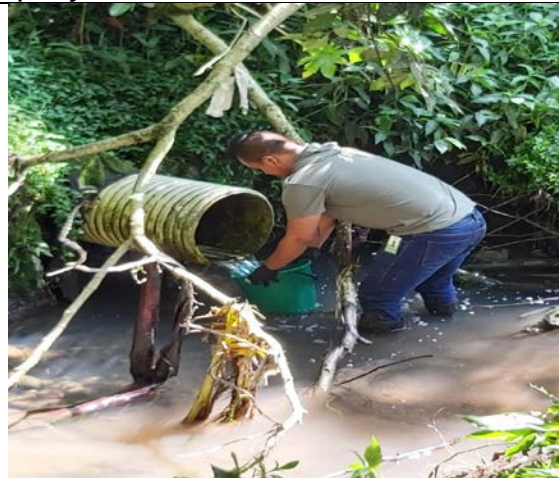
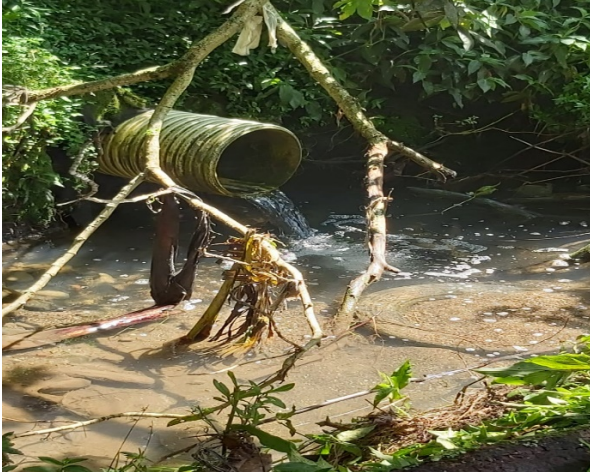
*Fotografía 3 y 4. Vertimiento torres del Bosque y Monitoreo*

Para el conjunto residencial Torres del bosque se observó que el pH, se encuentra en valores por debajo al rango establecido (6-9) en la normatividad y en la literatura, lo cual indica que al generarse el vertimiento de agua residual doméstica el pH está sufriendo una disminución, evidenciando valores que tienden a un estado ácido, por lo que se deduce que el vertimiento que está siendo arrojado constantemente contiene una cantidad significativa de sustancias producto de las actividades domésticas, como grasas, jabones, detergentes, productos químicos, etc. Los cuales pueden estar siendo vertidos con mayor frecuencia unos que otros por parte de los habitantes del conjunto residencial. Por otra parte referido al oxígeno disuelto que presenta se encuentran valores un poco mayores, por lo que se piensa que en el trascurso del vertimiento anterior hasta el del conjunto torres del bosque, tiene una pequeña recuperación por la aireación por caídas de agua que permiten que la fuente hídrica tenga cierta asimilación de los vertimientos que caen a ella en este recorrido, cabe recalcar que al generarse la descarga directa del vertimiento de agua residual doméstica sin previo tratamiento consecencialmente se genera una

Fotografía 3 Vertimiento Torres del Bosque.	Fotografía 4 Monitoreo Vertimiento Torres del Bosque.

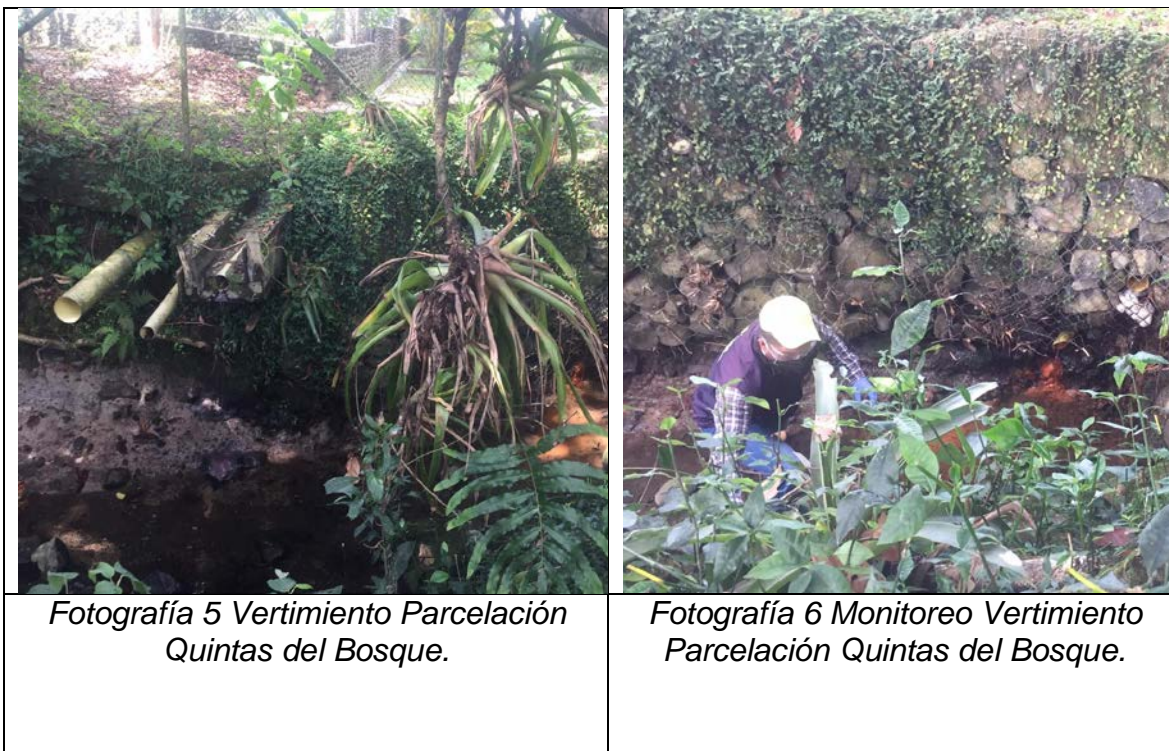
*Fotografía 5 y 6. Vertimiento Parcelación Quintas del Bosque y Monitoreo*

de oxígeno disuelto se encontró que hay una disminución en comparación con el anterior vertimiento, esto puede ser debido a que aguas arriba puede estarse generando otra descarga que no le permite una rápida asimilación y/o recuperación del vertimiento y por lo tanto genera una disminución en el OD, además que esta zona en especial es un poco más plana y no se observa cambios de velocidad bruscos que ayuden a re airear con mayor facilidad en esta última parte del tramo.

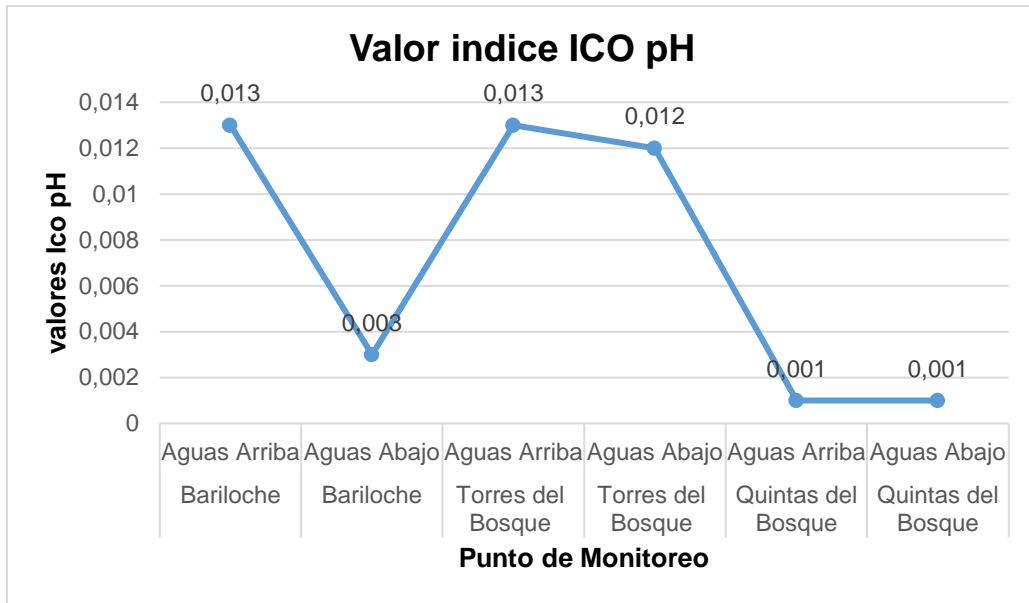
Grafica 1. Valores de los índices de contaminación por pH, de los puntos de monitoreo (Conjunto Residencial Bariloche, Conjunto Residencial Torres del Bosque, Parcelación Quintas del Bosque) (Ver Anexos 19-21)

Referente al índice de contaminación por pH, en los 2 puntos (aguas arriba y aguas abajo de cada uno de los 3 puntos seleccionados de monitoreo) se tiene que para todos los casos el valor arrojado para determinar su grado de contaminación con relación a este parámetro es muy bajo o no se presenta, ya que los valores obtenidos para todos los puntos contienen un pH entre 6-7 lo que indica que la contaminación generada por la variación de pH, es casi nula, aunque en pH no ha arrojado un índice medio o bajo de contaminación, cabe aclarar que solamente se está haciendo referencia al parámetro de pH, pero existen algunos otros como el índice siguiente a través de los cuales si se evidencia grado de contaminación, por otra parte es de vital importancia resaltar que podría generar alguna alteración si se realizara un consumo directo por la presencia de descarga de agua residual doméstica en este caso, ya que esta fuente no presenta un tratamiento previo para ser consumida como lo sería la aplicación de un proceso de potabilización (desinfección, cloración, calor, etc.) [51]

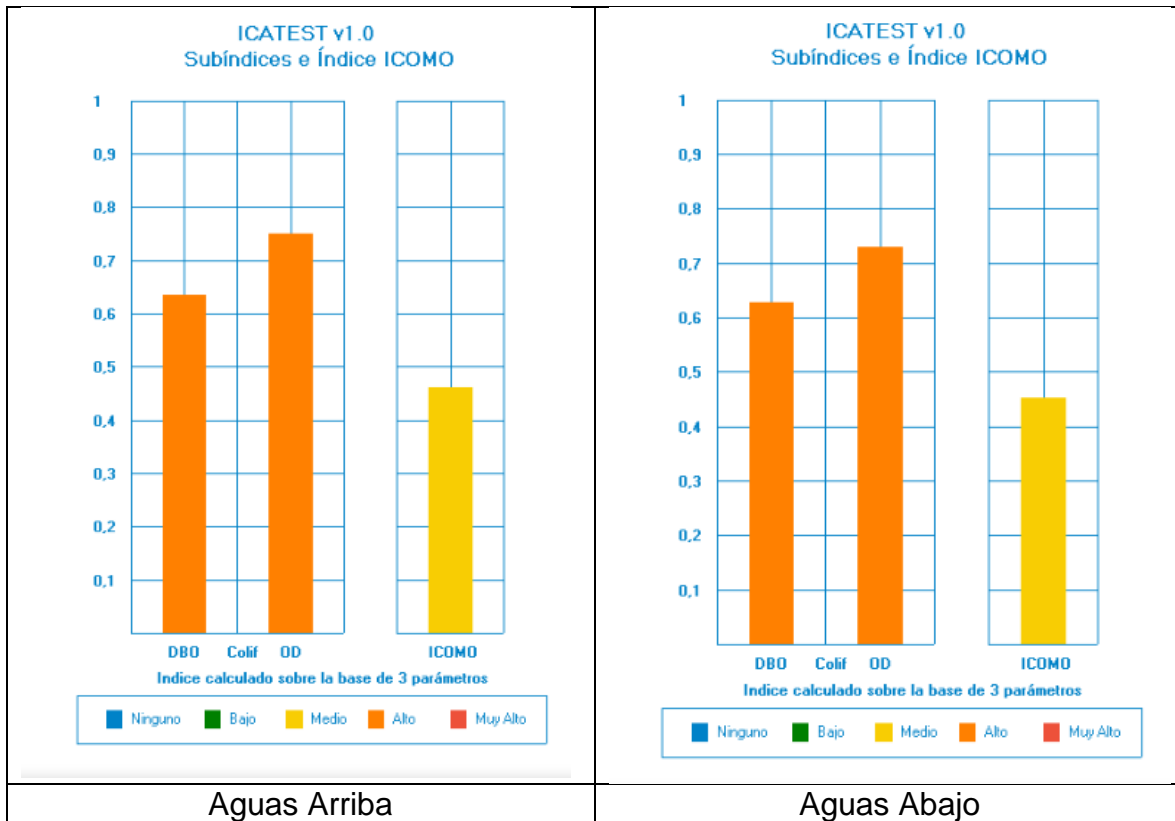
Imagen 7. ICOMO "Conjunto residencial Bariloche" "Aguas Arriba y Aguas Abajo".

Se puede evidenciar que tanto el punto aguas arriba como aguas abajo presentan un índice de contaminación por materia orgánica medio, debido a la incidencia del oxígeno disuelto y la demanda biológica de oxígeno que se encuentran en valores altos, se hace evidente que hay un grado de contaminación medio ya que al verse incrementados los valores de DBO se hace presente una carga considerable de contaminantes orgánicos que pueden ser originados por las aguas residuales domésticas, y la erosión del suelo aledaño, además de diversos desechos humanos como aceites, grasas, tinturas, desperdicios alimenticios, etc. Todos estos pueden estar generando que el porcentaje de oxígeno en el agua disminuya y este generando afectaciones para el ecosistema y el medio. [52]

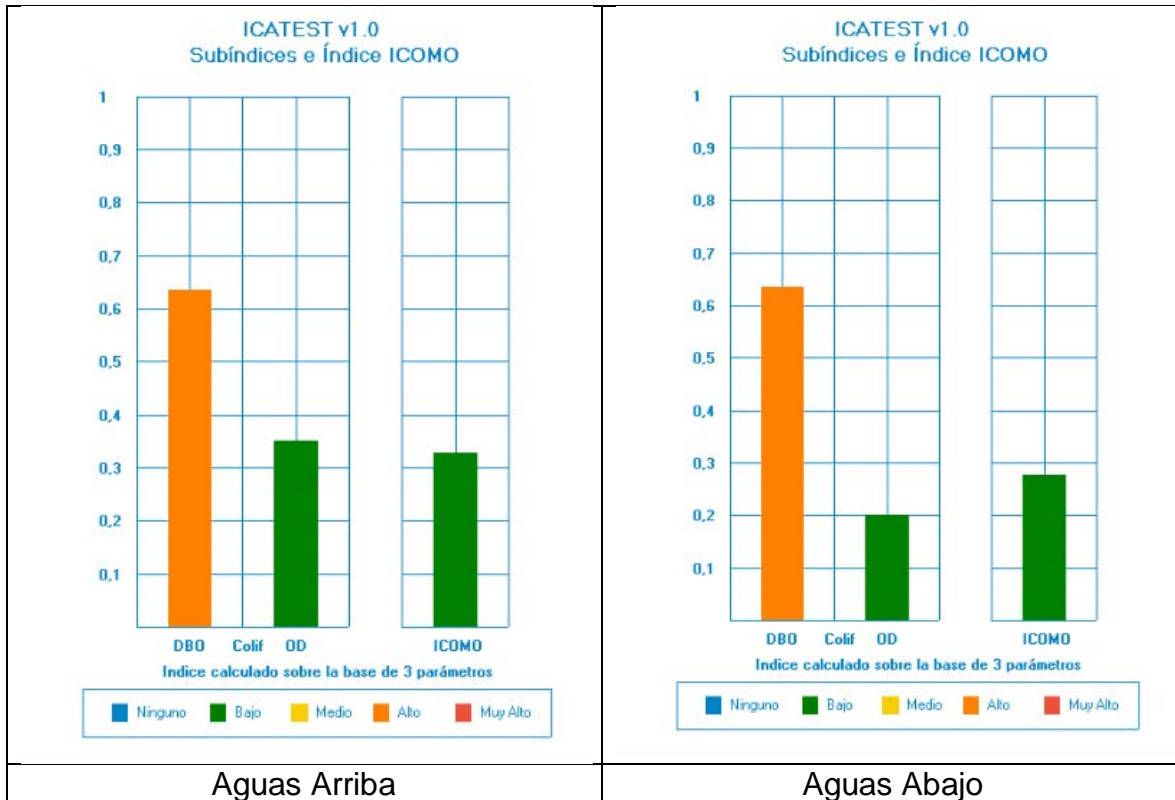
Imagen 8. ICOMO "Conjunto residencial Torres del Bosque" "Aguas Arriba y Aguas Abajo"

Aunque para este tramo se presenta un vertimiento con mayor aporte de descarga residual a la quebrada, se puede evidenciar que presenta valores bajos y que la incidencia del porcentaje de oxígeno disuelto se encuentra en valores normales incrementando su valor de 65% aguas arriba a 80 % después del vertimiento lo que indica un adecuado porcentaje de OD, indicando un índice de contaminación por materia orgánica BAJO sobre todo por el notorio aumento en el % de OD. [53]

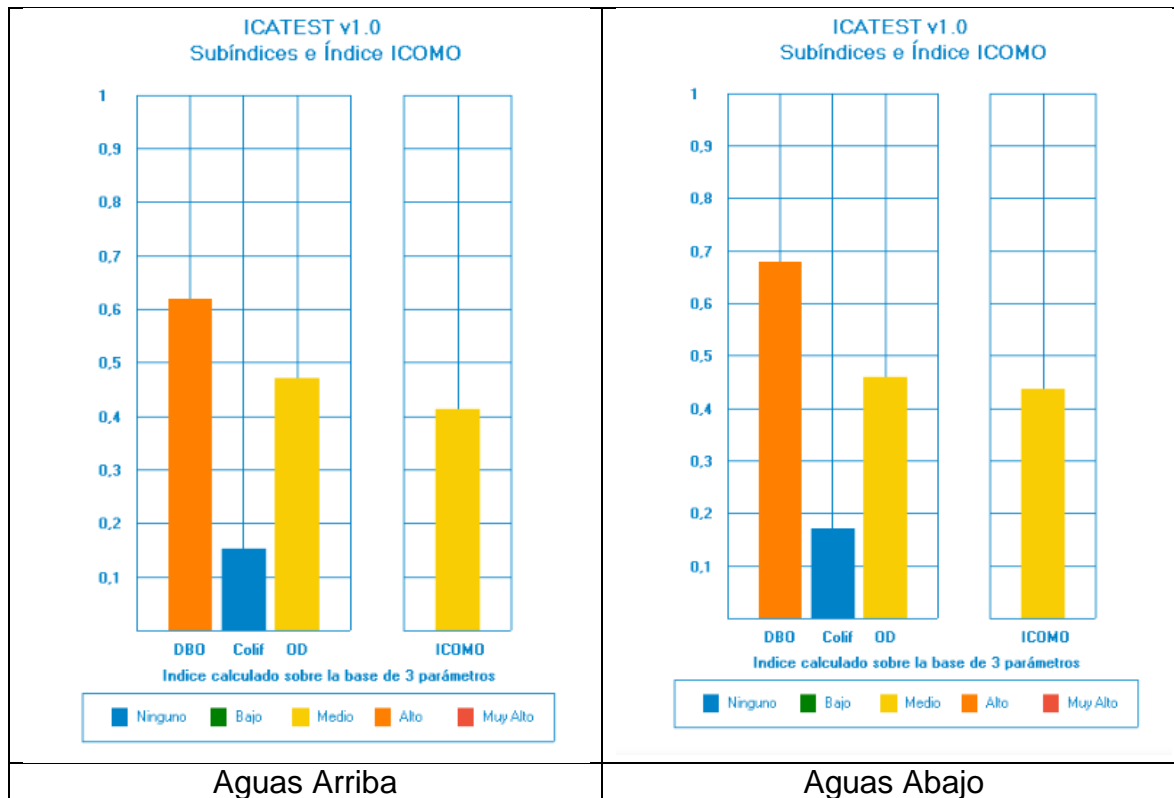
Imagen 9. ICOMO “Parcelación Quintas del Bosque” “Aguas Arriba y Aguas Abajo”.

Para este punto de la parcelación Quintas del Bosque, aunque el aporte de descarga residual a la quebrada es muy poco, se tiene que hay un grado medio de contaminación por materia orgánica, en la cual se puede deducir que la cantidad de carga contaminante que descarga tiene una incidencia en la DBO y un aporte medio en el oxígeno disuelto dado que, en esta parte final del tramo de estudio hay una disminución de su % de OD por lo que hay un grado mayor de contaminación en comparación al punto anterior. [54]

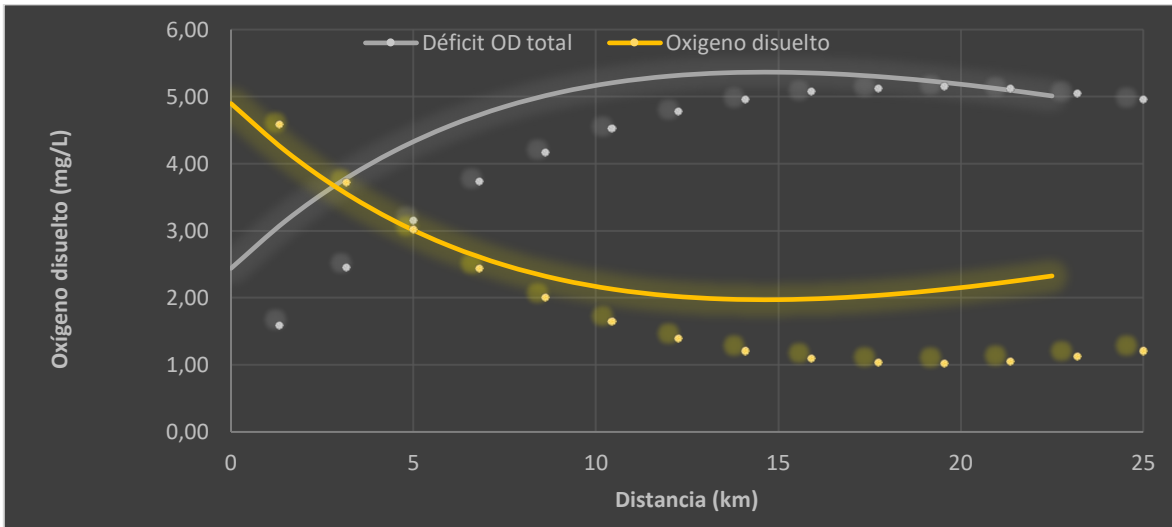
Grafica 4. Oxígeno disuelto vs distancia (parcelación quintas del bosque)

Finalmente para el punto de la parcelación Quintas del Bosque, se puede observar en la gráfica 5 que se ha generado una disminución del OD, coincidiendo con los anteriores puntos de vertimiento, además que la quebrada se encuentra en condiciones desfavorables y críticas a medida que sigue su trayecto, debido a la poca asimilación que tiene de los vertimientos directos de tipo domestico que caen directamente sin un tratamiento previo, en la cual alcanza un punto crítico de 2.0 mg/L , afirmando que cuando una corriente de agua que no está contaminada recibe un vertimiento de aguas residuales, la concentración de OD que se presenta aguas arriba de la descarga hace que el contenido de materia orgánica presente un ascenso y que además de ello se genere turbiedad debido al contenido de sólidos y que la materia orgánica sirve de alimento para los organismos, por lo cual el consumo de oxígeno se consumen en grandes cantidades originando su agotamiento. Por otra parte las bajas concentraciones que ha presentado el tramo de estudio referido a oxígeno disuelto, denota que no es posible la vida acuática ya que se encuentra por debajo de los 4 mg/L y que para el caso de este último vertimiento su proceso de re aireación da inicio a una distancia de 19.5 km. [58]

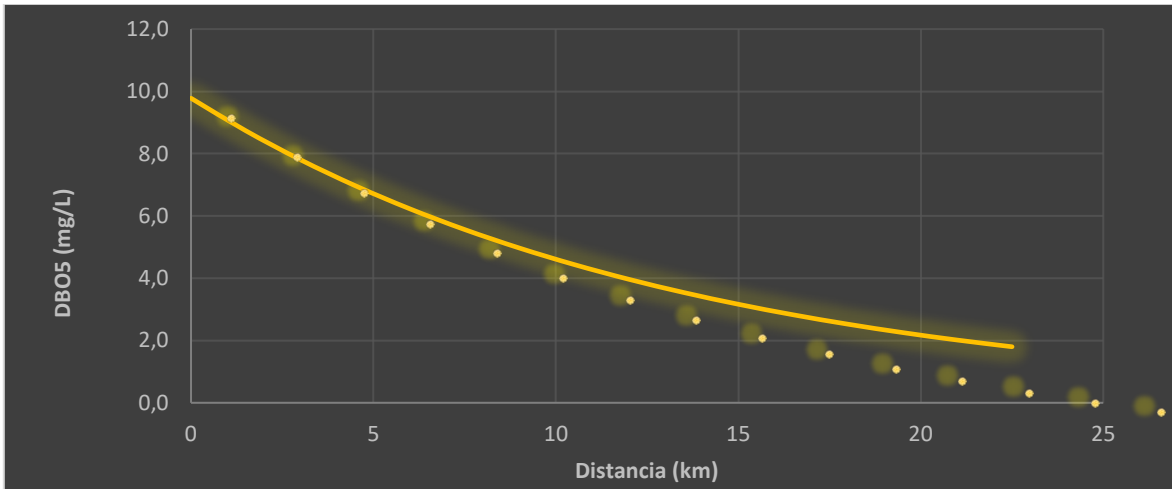
Grafica 5.  $DBO_5$  Vs distancia (Conjunto residencial Bariloche, Conjunto Residencial Torres del Bosque, Parcelación Quintas del Bosque)

Por otra parte referido a la gráfica 5 , se presentó la misma grafica debido a que para los 3 casos no se encuentra una variación de datos del eje X y Y respecto a esta gráfica, por lo que se puede observar una disminución en la  $DBO_5$  en su trayecto, debido a las condiciones que se presentaron al momento de generar los monitoreos en campo, lo cual fue realizado en época de altas precipitaciones, razón por la cual los resultados arrojados pueden tornarse un poco distorsionados, ya que al generarse un aumento en las precipitaciones, el caudal que presenta la quebrada va a ser aún mayor que en condiciones normales, en las cuales la precipitación es baja, y por lo tanto, al aumentar la velocidad de la quebrada , aumenta su oxígeno disuelto , todo ello debido a la aireación que se está generando y por consiguiente se deduce que es el motivo por el cual se ha generado una disminución en la  $DBO_5$ .

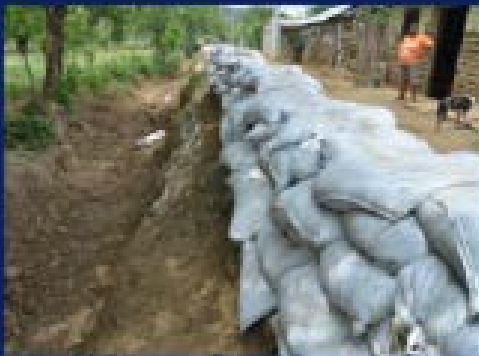
**Sacos de tierra:** Esta obra permite reducir la fuerza de arrastre del agua, disipa la escorrentía, disminuye la erosión y reduce la tasa de sedimentos que llegan al cauce.
