**EVALUACIÓN DE LA VARIACIÓN ESPACIO-TEMPORAL DE LA CALIDAD DEL  
AGUA PARA LOS RÍOS PIENDAMÓ Y LAS PIEDRAS, UBICADOS EN EL  
DEPARTAMENTO DEL CAUCA.**

**CORPORACIÓN UNIVERSITARIA AUTÓNOMA DEL CAUCA  
FACULTAD DE CIENCIAS AMBIENTALES Y DESARROLLO SOSTENIBLE  
PROGRAMA DE INGENIERÍA AMBIENTAL Y SANITARIA  
POPAYÁN - CAUCA  
2021**

**PASANTÍA INSTITUCIONAL de grado para optar el título de INGENIERA  
AMBIENTAL Y SANITARIA**

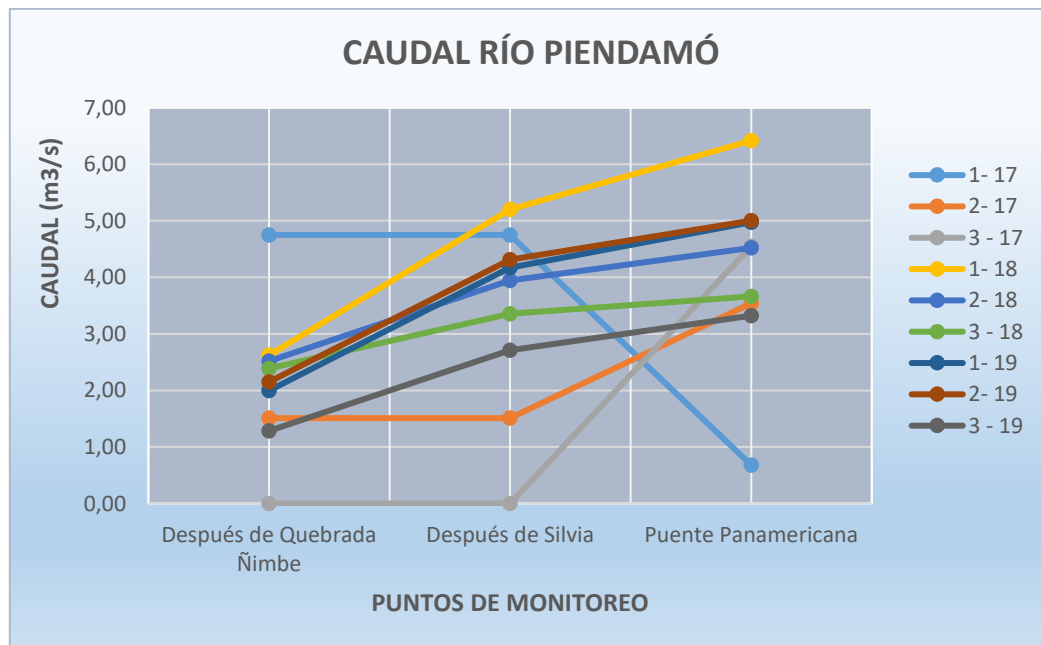
Figura 21. Comportamiento del caudal en las tres campañas de monitoreo 2017-2019, Río Piendamó

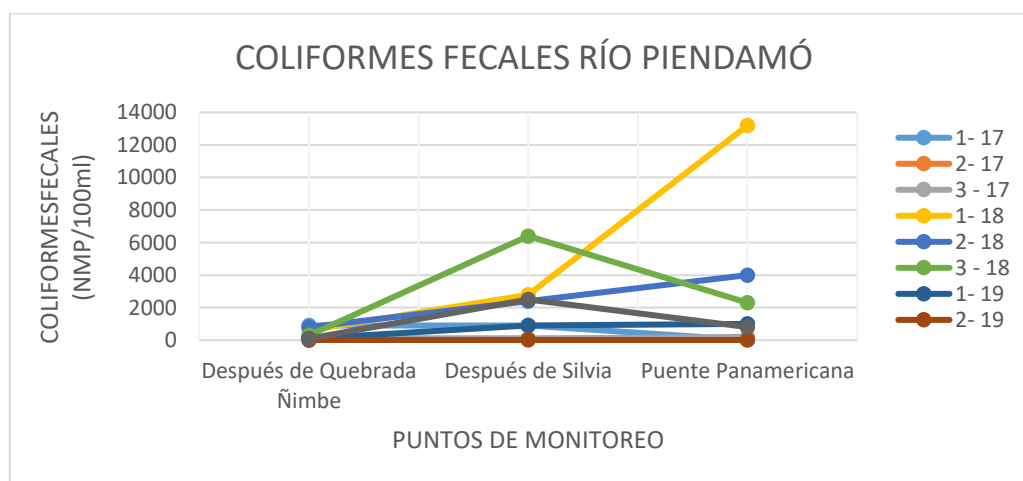
Figura 29. Comportamiento de las Coliformes Fecales en las tres campañas de monitoreo 2017-2019, Río Piendamó

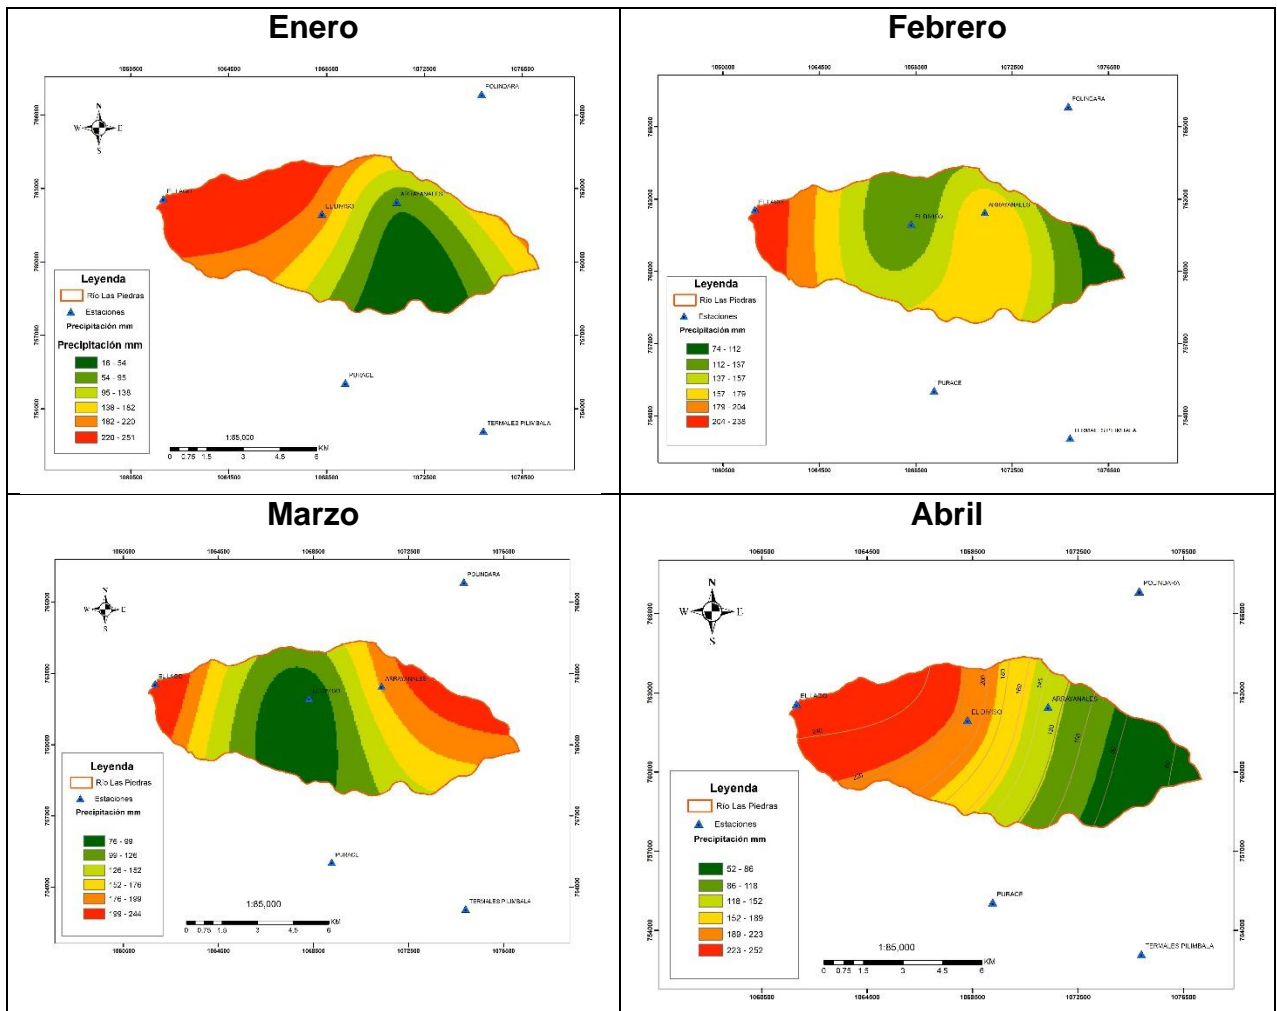
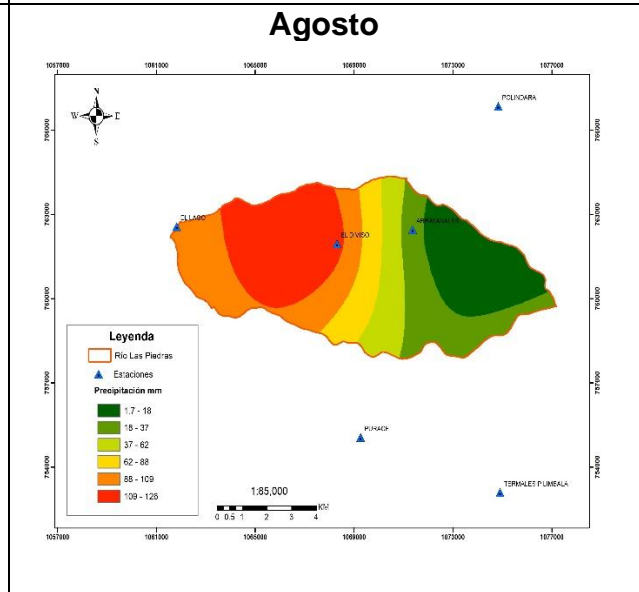
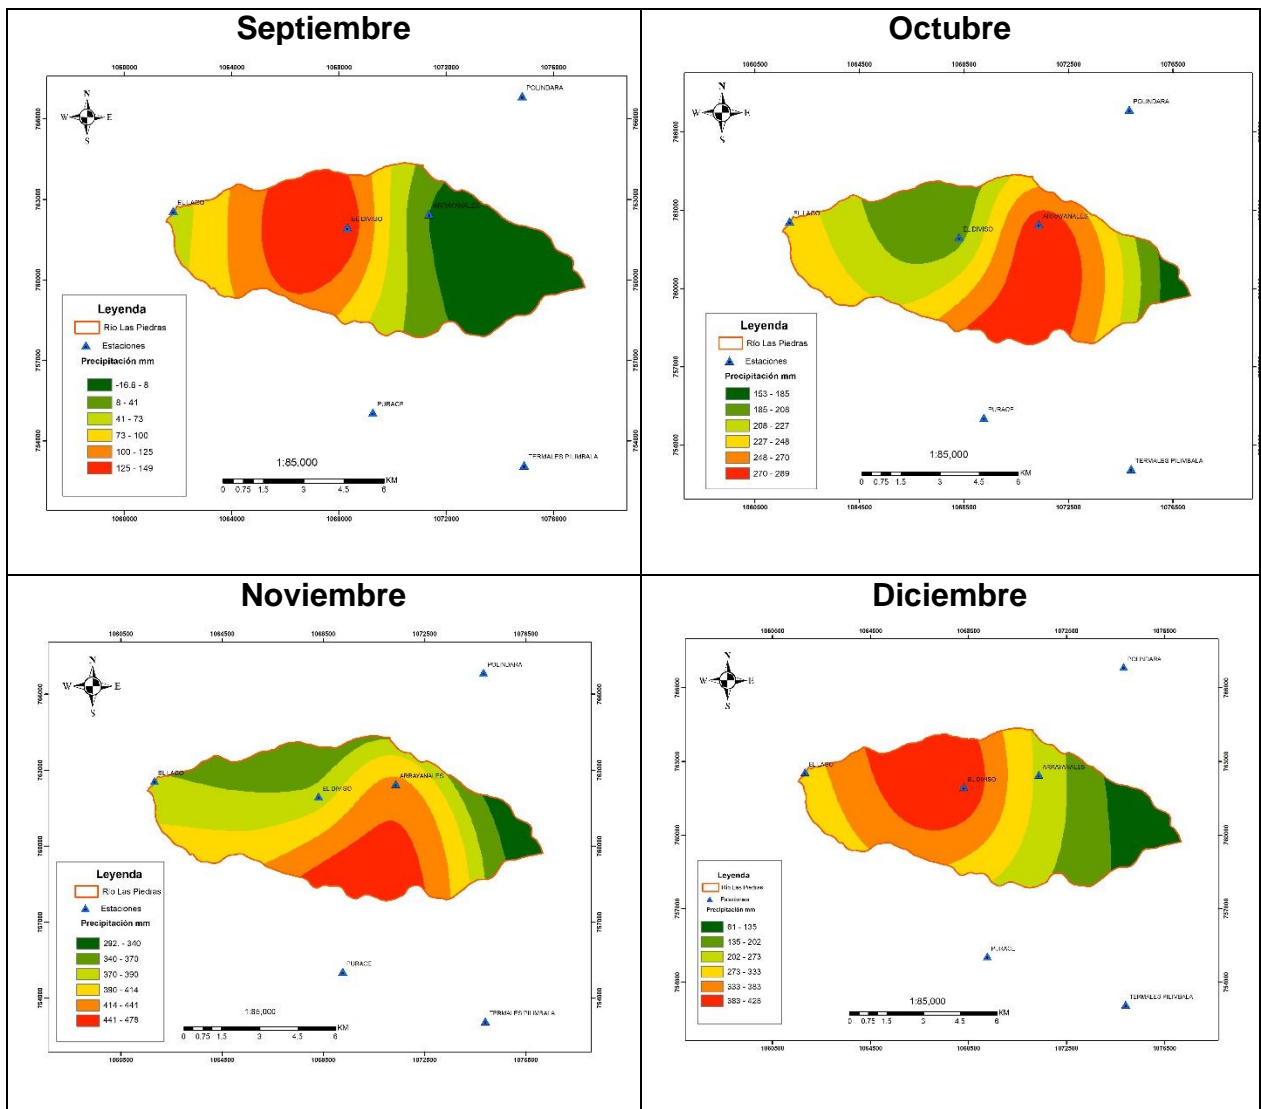
Figura 30. Isoyetas para la determinación de la precipitación media por mes del Río Las Piedras

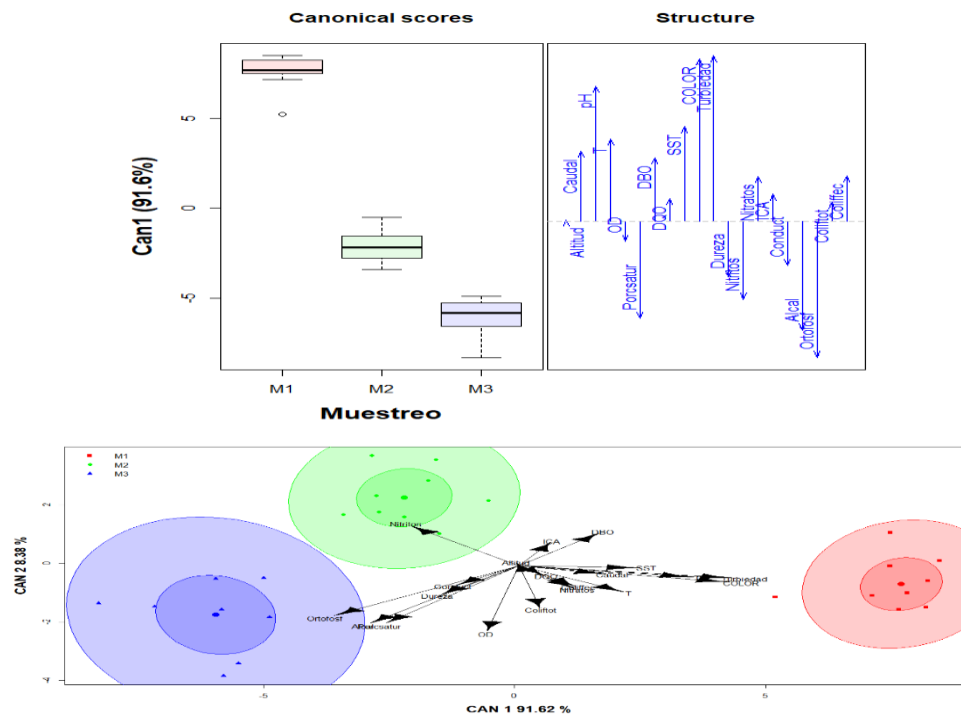
Figura 45. Discriminante por Muestreo del Río Piendamó
