**EVALUACION DE EL NIVEL DE CUMPLIMIENTO DE LOS PLANES DE
GESTIÓN E INVERSIÓN AMBIENTAL EN EL MUNICIPIO DE BALBOA CAUCA,
MEDIANTE EL PROCESO DE AUDITORIA GUBERNAMENTAL, MODALIDAD
REGULAR, ESTABLECIDO POR LA CONTRALORÍA GENERAL DEL CAUCA
EN EL PLAN GENERAL DE AUDITORIAS (PGA) VIGENCIA 2019**

**CORPORACION UNIVERSITARIA AUTONOMA DEL CAUCA
FACULTAD DE CIENCIAS AMBIENTALES Y DESARROLLO SOSTENIBLES
PROGAMA DE INGENERIA AMBIENTAL Y SANITARIA
2021**

Trabajo de grado para optar al título de Ingeniera Ambiental y Sanitaria

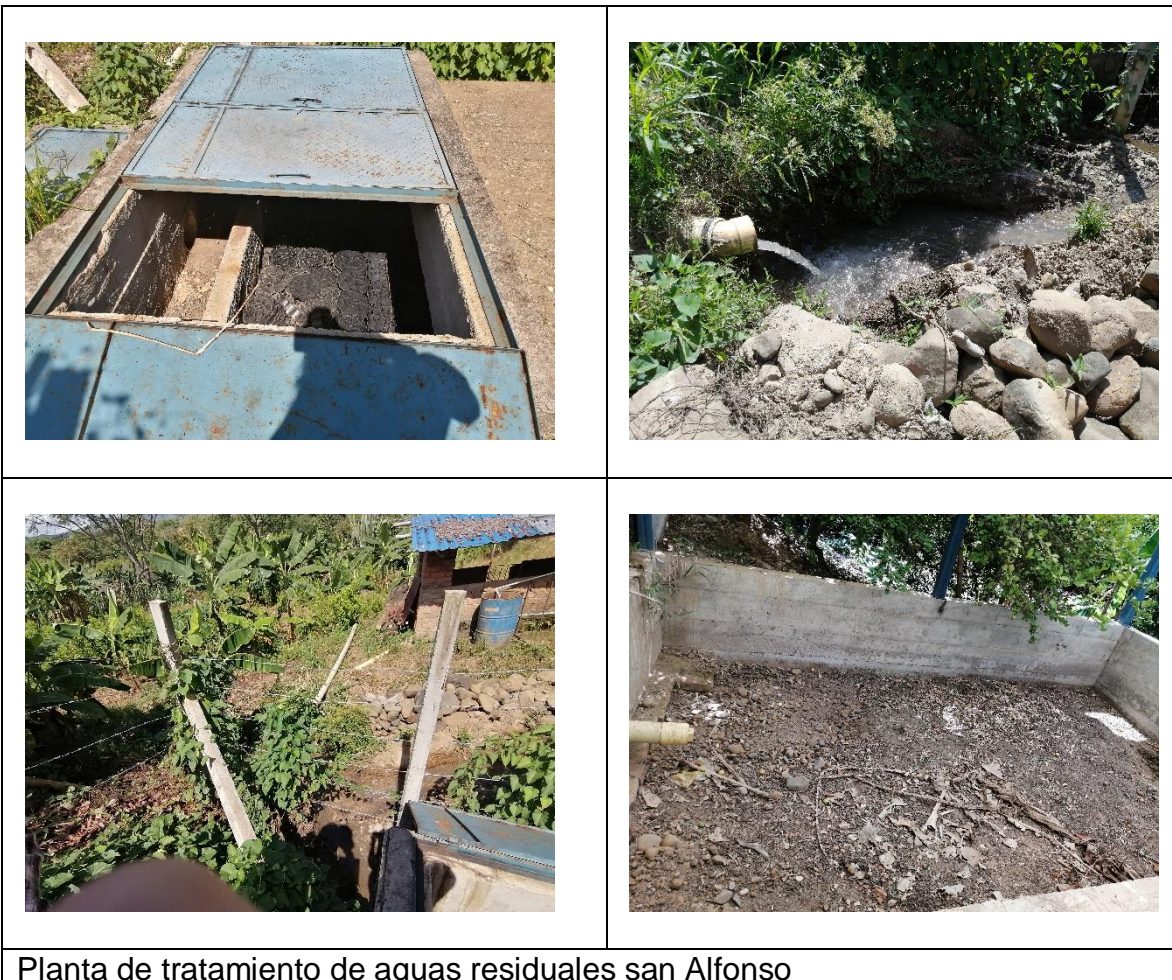
Imagen 2. Planta de Agua Residuales Olaya

tanque séptico generando un riesgo en la estabilidad de la estructura, la PTAR de Olaya por su parte evidencio que el tanque séptico y FAFA no funcionan, ya que su desagüe se encuentra totalmente obstruido. La población aledaña busco una solución alternativa e inmediata a las ya mencionadas fallas que con el pasar del tiempo se convirtió en condición permanente al no obtener respuesta parte del municipio, dicha alternativa consistió en una conexión alterna para evacuar las aguas residuales, desviándolas por medio de una tubería hasta un costado de las estructuras, vertiéndose directamente al suelo (imagen N°2) que posteriormente termina su recorrido en una quebrada aledaña; estos vertimientos son de especial interés debido a que su caudal es significativo según se pudo observar, genera malos olores en el área, que aumentan con el paso de los días ya sea por las oleadas de calor o por la frecuencia con que se genera.

La comunidad expreso quejas por la contaminación generada al suelo, más específicamente a sus cultivos; debido a que los predios aledaños corresponden a fincas agrícolas, es decir los vertimientos caen directamente en los cultivos, erosionando el suelo, deteriorando la calidad de los mismos, enfermando a los animales y a la población en general.

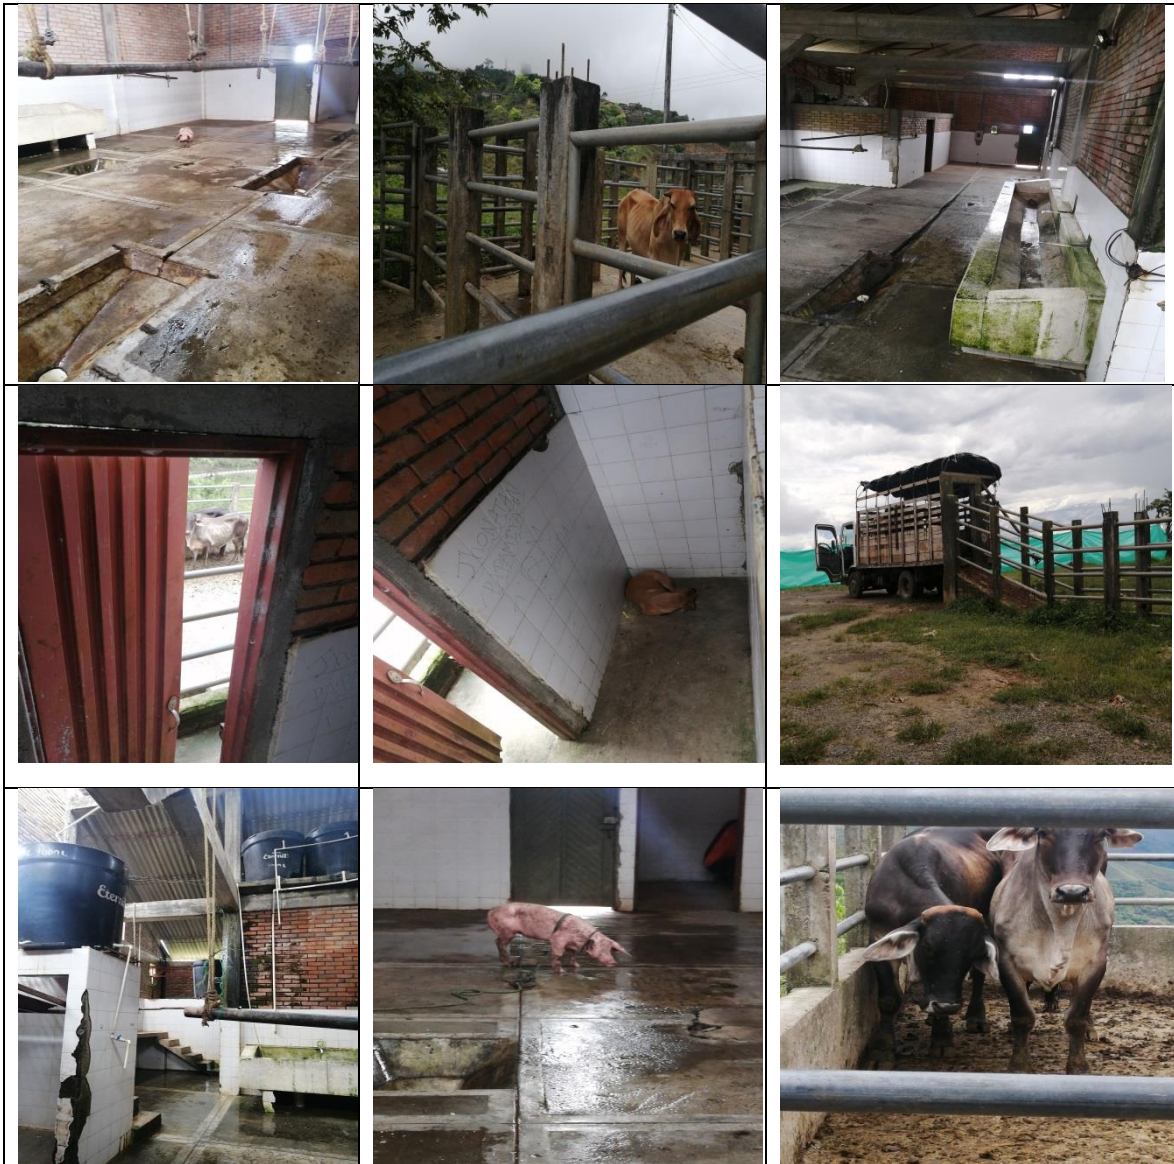
Imagen 3. Planta de Sacrificio Animal

Adicional a ello el acceso no está restringido permitiendo el ingreso de caninos callejeros, la disponibilidad de agua no es suficiente, se requieren tanques para el almacenamiento y las distribución en toda la edificación, dichos recipientes presentan fugaz, que contribuyen al crecimiento de moho y a la proliferación de microorganismos, a esto se le suma el inexistente tratamiento de las aguas residuales cargadas de patógenos.

Las condiciones anteriormente mencionadas contribuyen al deterioro del suelo y las fuentes hídricas ya que al no contar con una PTAR, estos efluentes terminan en el suelo y los ríos, ocasionando contaminación por el alto contenido en materia orgánica (sangre, pelos, grasa, heces y otros) y microorganismos patógenos que presentan; las condiciones precarias de las instalaciones son un riesgo directo para la salud de la comunidad.

Planta de sacrificio animal municipio de Balboa.

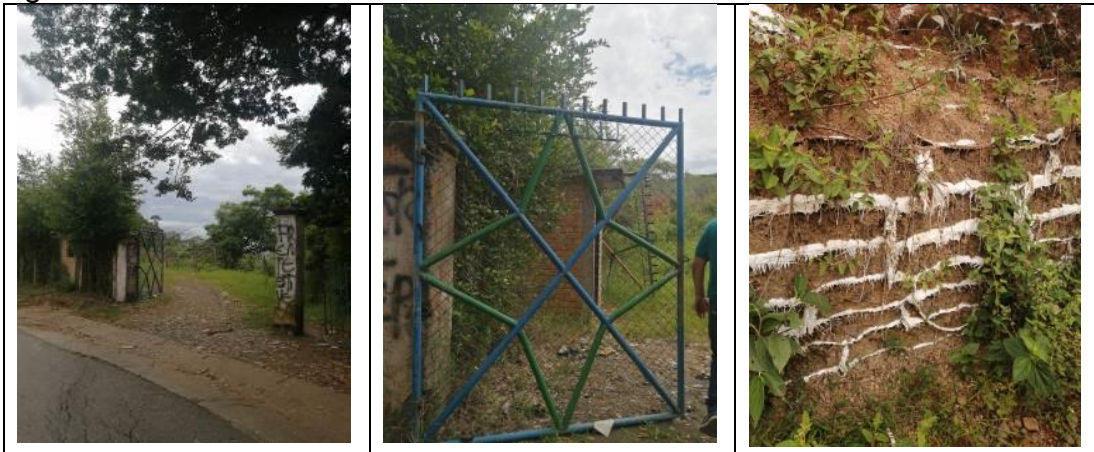
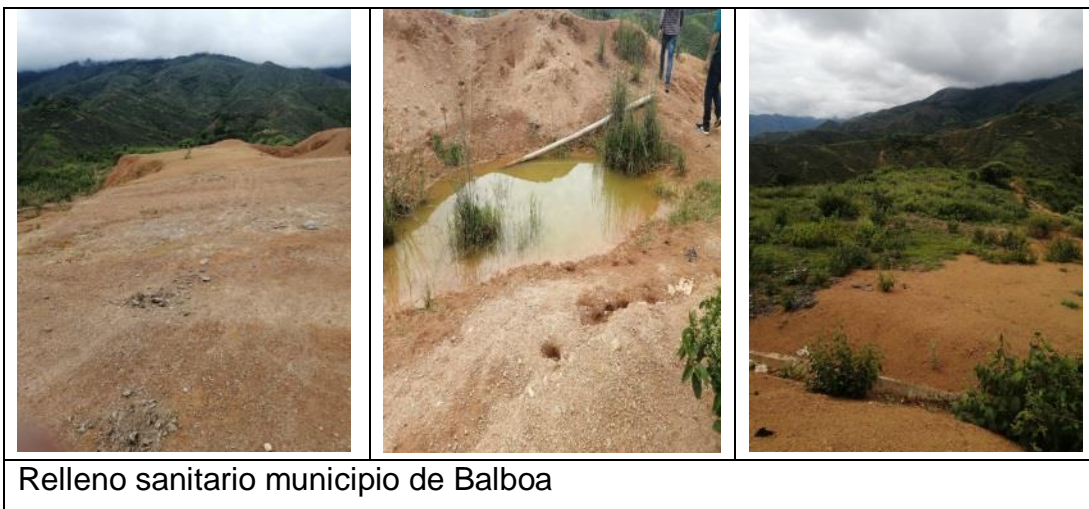
Imagen 4. Relleno Sanitario

Durante la visita técnica realizada al sitio se pudo observar que las instalaciones no tienen acceso restringido, ni evidencia de monitoreo constante o acciones para la restauración; y ya que los planes de clausura deben ser congruentes con el uso del suelo para el cual haya sido autorizado y que de igual manera debe reducir los impactos que los residuos sólidos generan a través de los años mediante la implementación de acciones de saneamiento ambiental, impidiendo la infiltración de agua lluvias hacia el interior de los taludes, evitar la erosión de la cubierta final, las fugas de biogás, las fugas de lixiviados y proponer un tratamiento para las mismas, garantizar las condiciones de las aguas subterráneas y lograr la estabilidad mecánica de los residuos sólidos depositados.

Sin embargo como se evidencia en la Imagen 4 no se está garantizando nada de lo anteriormente mencionado, por el contrario se observa un estado de total abandono, no hay evidencia de restauración de vegetalización en las áreas de aislamiento y/o amortiguamiento ambiental con especies nativas para los taludes, por el contrario se pueden observar los taludes sin ninguna cobertura; y debido a que nunca se envió soportes de documentos relacionados con el plan de cierre no se garantiza que se hayan tomado las medidas adecuadas para este proceso.

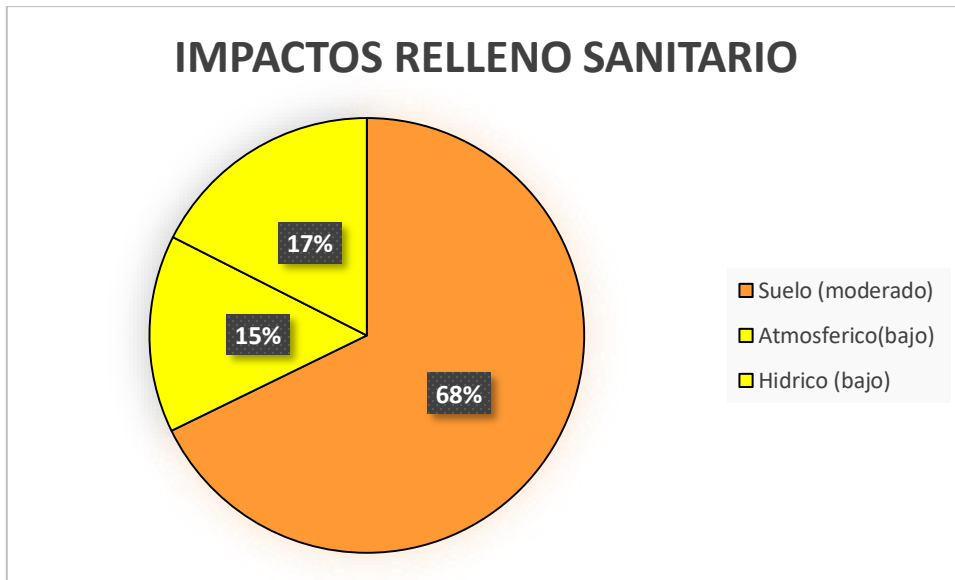
Gráfico 5 “Identificación de Aspectos Ambientales escenario N1”

El componente con mayor afectación para este escenario es el suelo, como se evidencia en el gráfico 5, con un 68% y un “impacto Moderado”, consecuencia de un erróneo procedimiento efectuado en el cierre y clausura, no se evidencia la recuperación del área utilizada (1.319 m²); el escenario corresponde más correctamente a una celda de contingencia, con una vida útil proyectada hasta el año 2017; que presentaba las siguientes deficiencias: poca planificación, disposición no controlada de residuos sólidos, deficiente cobertura, Insuficiente compactación, ningún control de erosión o de drenaje en el sitio, inadecuado manejo de lixiviados y gases, presencia de vectores como moscas, zancudos, roedores, entre otros animales como perros y gallinazos, olores desagradables, carencia de materiales de aprovechamiento y omisión de cerramiento perimetral, que a la fecha aún se mantienen y se amplifican con el pasar del tiempo.

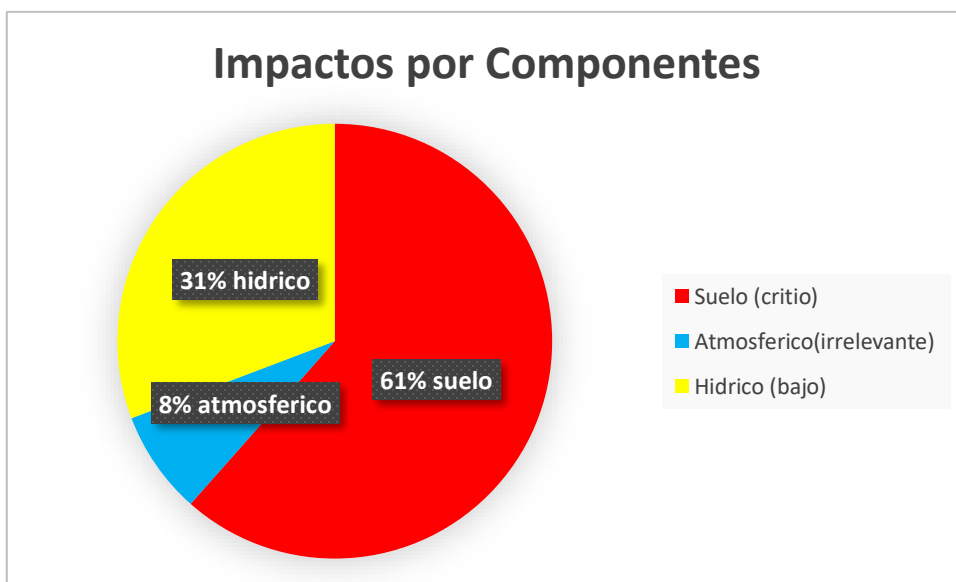
Gráfico 6 “Identificación de Aspectos Ambientales escenario 2”

Debido a que las plantas de tratamiento de aguas residuales San Alfonso Y Olaya no se encuentran en las mejores condiciones, si no por el contrario en lugar de dar solución a un problema lo está amplificado; se establece como uno de los escenarios con mayor afectación ambiental debido a la infiltración en el terreno de vertidos incontrolados con alta carga orgánica que puede dar lugar a una alteración de la disponibilidad de nutrientes o de oxígeno en el suelo, haciendo que este sea incapaz de realizar sus funciones biológicas, afectando por tanto a la vegetación y a la fauna. Se debe tener en cuenta la posible afección a las aguas subterráneas y aguas superficiales que se ven contaminadas por escorrentía superficial; la aparición de nuevos focos de olores que posteriormente desencadenan en una problemática social.

Se agrupan estos dos escenarios en el componente de suelo debido a que su principal y más grande impacto con connotación de “crítico” según la evaluación importancia de impacto, va dirigido a este recurso, como se observa en el grafico 6 las plantas de tratamiento de agua residuales presentaron un porcentaje de 61% de afectación a los suelos; producto de los atributos evaluados (intensidad, extensión, reversibilidad, acumulación, naturaleza y duración).

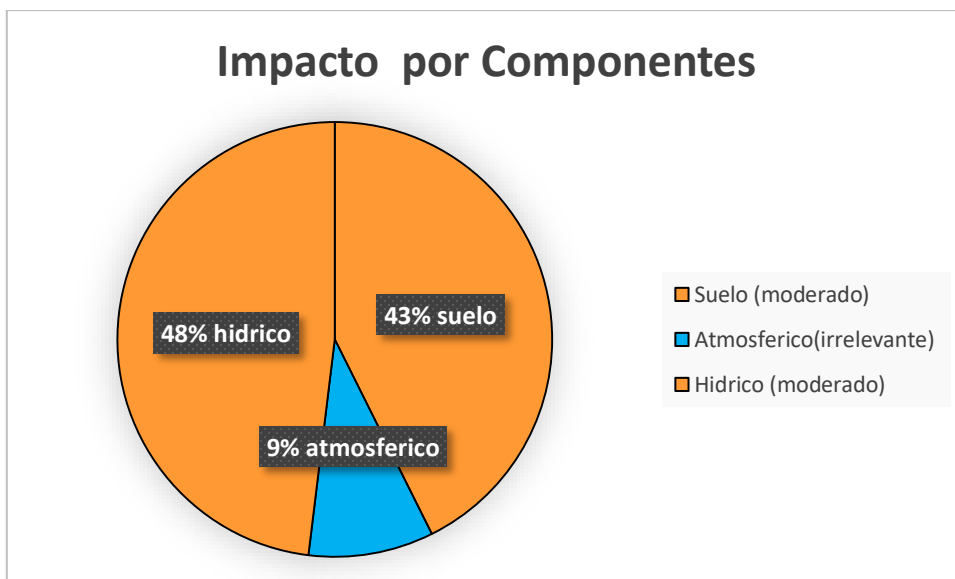
Gráfico 8 “Identificación de Aspectos Ambientales escenario 4”

Estos residuos líquidos vertidos directamente a las corrientes de agua, por esta razón el componente más afectado es el hídrico como se evidencia en el gráfico 8; generan el deterioro en su composición físico químico y microbiológico, ya que consume el oxígeno para la oxidación y estabilización de la materia orgánica, generando una grave alteración al ecosistema acuático para este caso quebrada la Luna receptora de los efluentes; lo más preocupante es que el principal contaminante es “la sangre, aportando una DQO total de 375.000 mg/L y una elevada cantidad de nitrógeno, con una relación carbono/nitrógeno del orden de 3:4. Se estima que entre un 15% - 20% de la sangre va a parar a los vertidos finales, adicionalmente las proteínas y grasas son el principal componente de la carga orgánica presente en las aguas de lavado, encontrándose otras sustancias como la heparina, sales biliares, hidratos de carbono como glucosa y celulosa, detergentes y desinfectantes. Cabe destacar que estas corrientes presentan un contenido de microorganismos patógenos importante. Se estima que entre el 25% - 55% del total de la carga contaminante medida en DBO5, son arrastradas por las aguas de limpieza” y si se tiene en cuenta que las condiciones de las instalaciones también

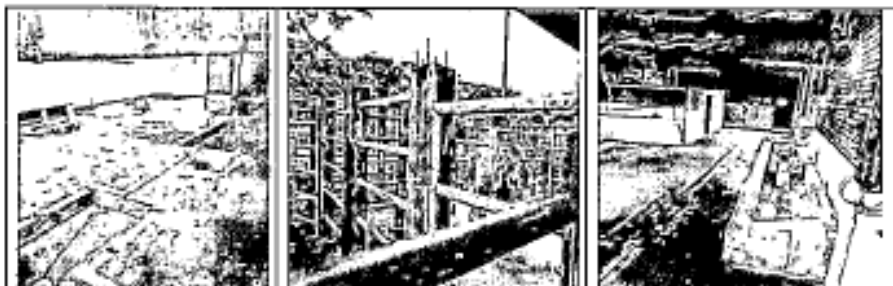
Figura 05. Planta de sacrificio animal municipio de Balboa.

Narración de la Observación: El municipio de Balboa no cuenta con la autorización sanitaria provisional emitida por el INVIMA para el funcionamiento de la planta de sacrificio animal, sin embargo, en la visita realizada a las instalaciones se pudo observar que sigue en funcionamiento, aun sin contar con las condiciones de asepsia necesarias para realizar el sacrificio. En la visita técnica se observó la presencia de bovinos y porcinos para ser sacrificados, deterioro de las instalaciones por humedad, paredes cubiertas de moho, sin cuarto frío, no cuenta con restricción para el ingreso y el personal, no tienen los elementos de protección personal.

Efecto: Aumento del riesgo de contaminación por ingesta de carne no apta para el consumo humano.

La situación descrita genera Observación Administrativa, con presunta connotación Disciplinaria
