**PLAN DE MEJORAMIENTO APLICABLE AL SISTEMA DE SUMINISTRO
HÍDRICO DE LAS VEREDAS EL ARCA Y QUINAMAYÓ MUNICIPIO DE
SANTANDER DE QUILICHAO CAUCA.**

**CORPORACIÓN UNIVERSITARIA AUTÓNOMA DEL CAUCA
FACULTAD DE INGENIERÍAS
PROGRAMA DE INGENIERÍA AMBIENTAL Y SANITARIA
POPAYÁN, 2022**

BELKYN SULAY FERNÁNDEZ SÁNCHEZ
Trabajo de Grado para optar al título de Ingeniera Ambiental y Sanitaria

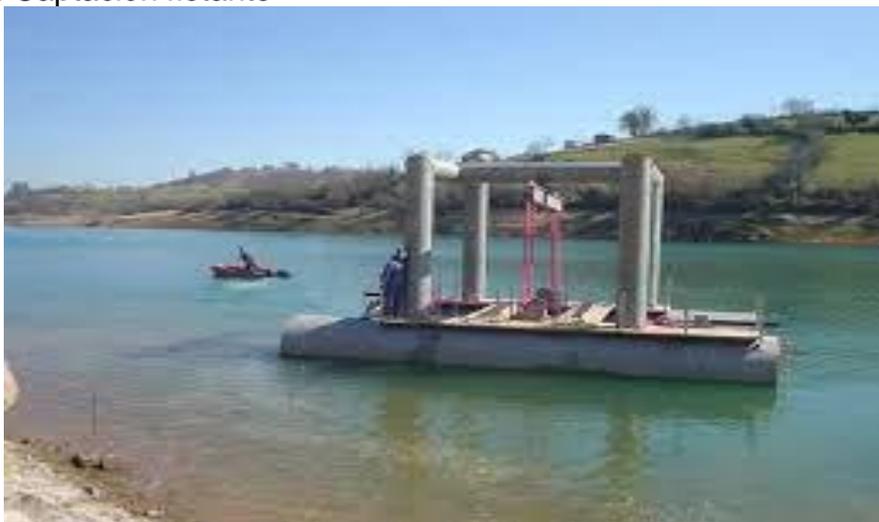
Figura 2. Captación flotante

Captación flotante o de elevación mecánica: Estructuras utilizadas en ríos de gran caudal y profundidad, en los que se proyecta el uso de estaciones de bombeo de acción mecánica, las estructuras flotantes de soporte se dimensionan acorde al peso y tamaño del equipo de bombeo, se sugiere el uso de bombas centrífugas por aspectos de operación y costos, previendo el anclaje de la plataforma flotante en 3 puntos, 2 de los cuales deben estar en tierra firme o en concreto sobre el lecho del río. En la operación del filtro se debe considerar la profundidad, evitando la captación de materiales flotantes o descomposición de materia orgánica hacia el lecho del río [22].

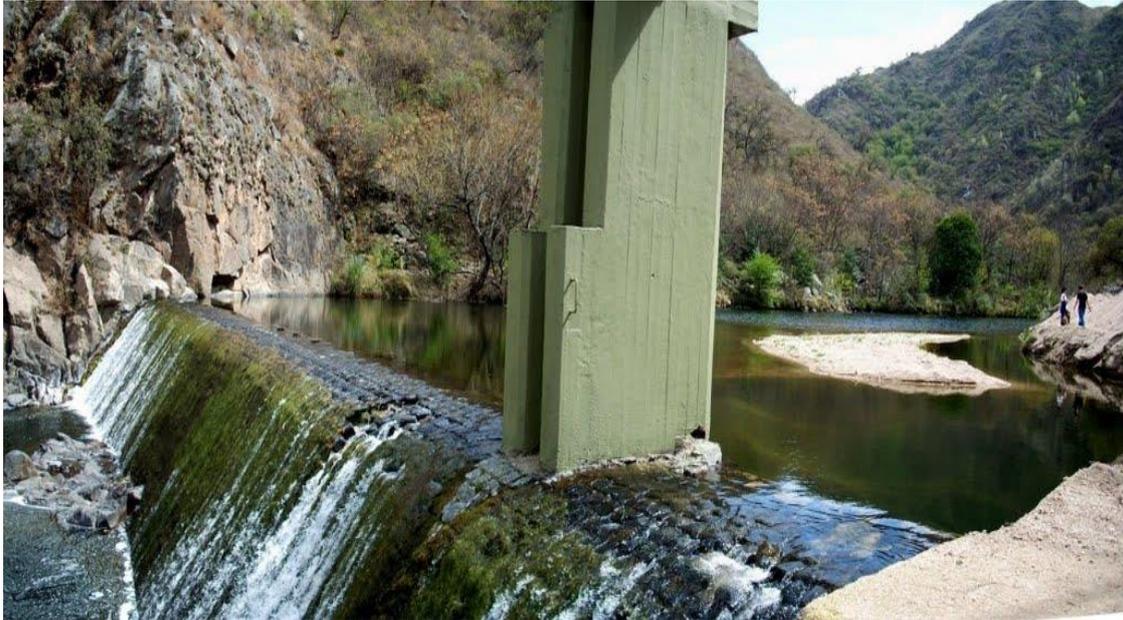
Figura 4. Captación tipo dique

Captación tipo dique: Este tipo de captación es utilizada en zonas de cauces que se ven afectados por tiempos prolongados de sequías, en los cuales se presenta el caudal mínimo disminuyendo el nivel de carga en la toma, haciéndose necesario la construcción de un dique para obstruir el cauce permitiendo elevar la altura de la lámina de agua que solvante el caudal requerido de operación, la obra debe incluir un vertedero de excesos y desagüe de fondo [25].

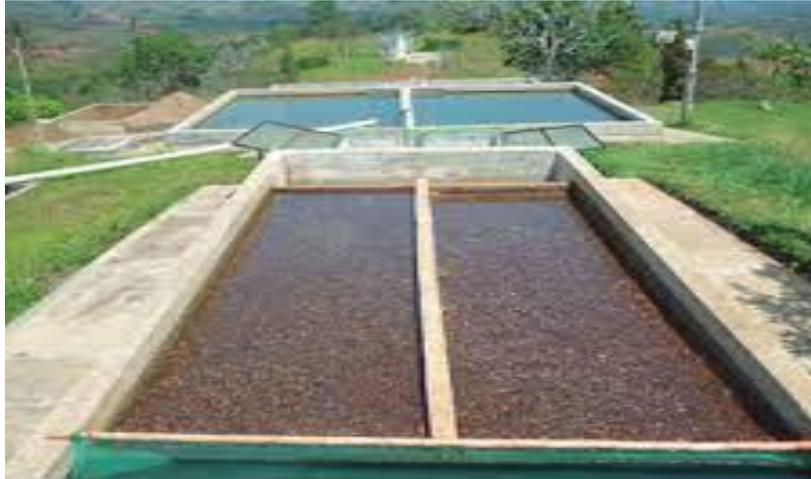
Figura 6. Planta FIME

El grado de contaminación en la fuente permitirá estimar los procesos filtrantes, de manera general se encuentra un primer filtro de paso descendente y filtración gruesa, seguido de un proceso en el cual el flujo asciende sobre un lecho en capas de diferente diámetro, la circulación del flujo por los medios filtrantes permite la reducción de sólidos suspendidos, para ser complementado con el paso a través del filtro lento en arena, obteniendo considerables procesos de reducción de turbiedad, virus y bacterias [28].

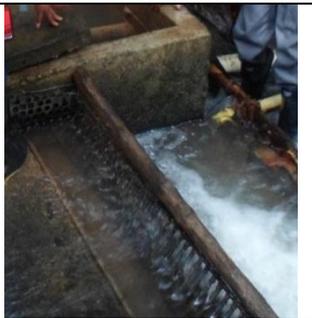
Fuente de captación	Quebrada Chuspillas

Altura (m.s.n.m)	1400		
abscisa	K0 + 000		
Coordenadas	N	W	
	02°57'13.2"	76°33'04.8"

Captación mixta (lateral sumergida), rejilla de 1,50 m de largo x 18 cm de ancho, varilla de 3/8 con espacio entre barrotos de 2cm y profundidad del canal de 10 cm. Se evidencia adaptación artesanal para facilitar la captación del caudal necesario, además de fugas en la parte inferior y lateral izquierda de los muros de contención.

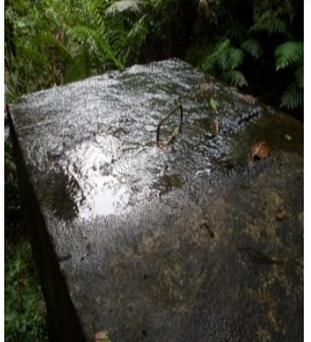
Cuadro 4. Datos de localización - desarenador

Ubicación	Zona ribera de la quebrada Chuspillas

Altura (m.s.n.m)	1393		
Abscisa	K0 + 024		
Coordenadas	N	W	
	02°57'13.2"	76°33'03.6"

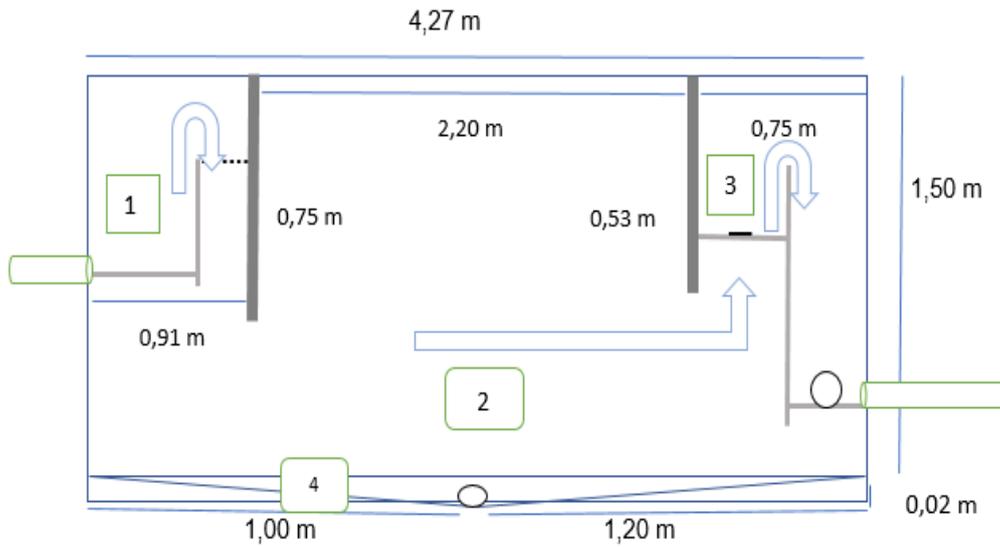
Figura 12. Desarenador - corte longitudinal

Zonas	
1	Cámara de quietamiento
2	Zona útil
3	Canaleta de salida
4	Zona de lodos

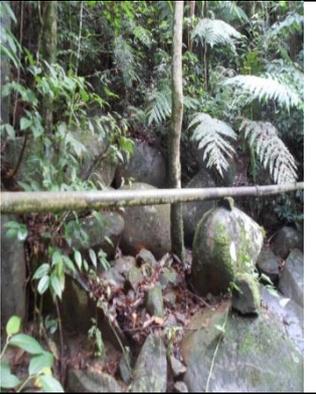
Ubicación altura m.s.n.m	1348

Abscisa	K0 + 460		
Coordenadas	N	W	
	02°57'10.4"	76°32'53.6"	
Observación	Tramo con longitud de 18 m en hierro galvanizado.

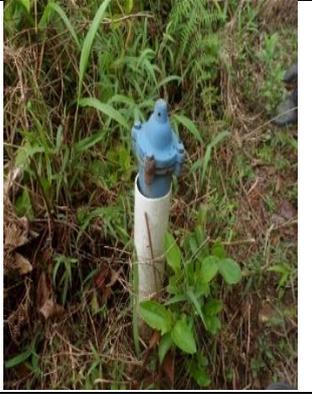
Ubicación altura m.s.n.m	1328

Abscisa	K0 + 610		
Coordenadas	N	W	
	02°57'09.9"	76°33'53.3"	
Estado	Opera sin mantenimiento por falta de llave de corte.

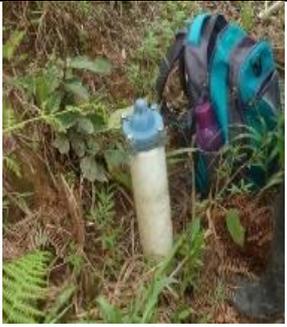
Ubicación altura m.s.n.m	1331

Abscisa	K0 + 910		
Coordenadas	N	W	
	02°57'10.7"	76°32'43.0"	
Estado	Opera en condiciones similares a la ventosa Nro.2.

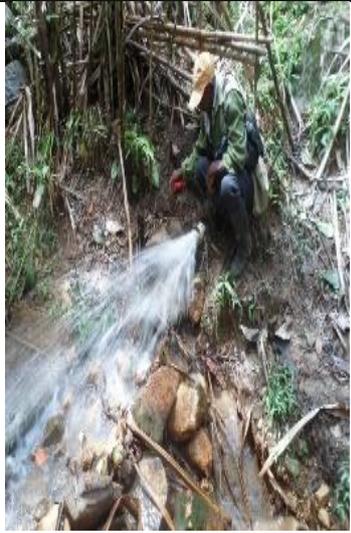
Ubicación altura m.s.n.m	1335

Abscisa	K0 + 960		
Coordenadas	N	W	
	02°57'11.3"	76°32'42.6"	
Estado	Opera correctamente, se realizó cambio en el año en curso debido a fallas de los componentes.		
Observación	Se considera, según la disposición del terreno y ubicación de la válvula, su altura debería ser menor a la registrada anteriormente.

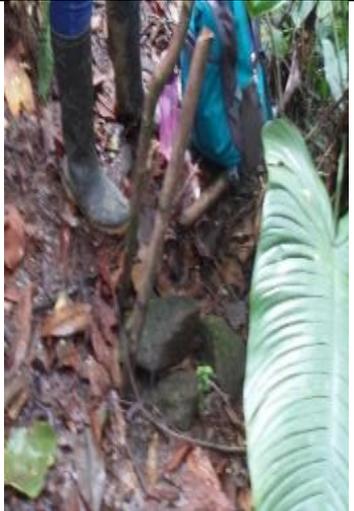
Ubicación altura m.s.n.m	1348

Abscisa	K1 + 660		
Coordenadas	N	W	
	02°57'12.4"	76°32'35.0"	
Estado	Opera sin mantenimiento, según se explica, la última vez que se realizó limpieza, se desprendió desde el collarín, se optó por dejarla sin moverla para evitar daños mayores.

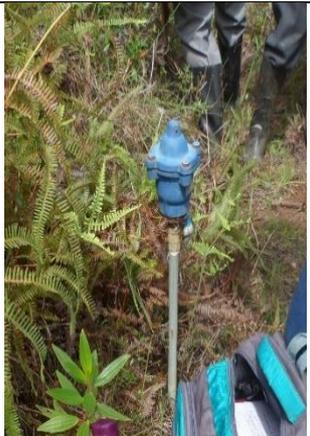
Ubicación altura m.s.n.m	1360

Abscisa	K1 + 1760		
Coordenadas	N	W	
	02°57'15.3"	76°32'32.6"	
Estado	Opera con mantenimiento semanal, se facilita su limpieza al poder aislarse a través de la válvula de corte.

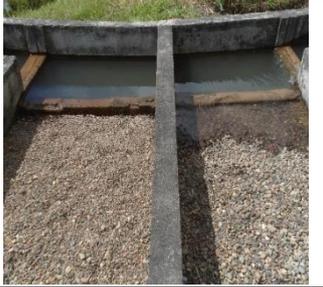
Cuadro 14. Datos de localización F.G.D.

Ubicación m.s.n.m	altura	1359

Abscisa	K1 + 960			
Coordenadas	N	W		
	02°57'20.7"	76°32'32.1"

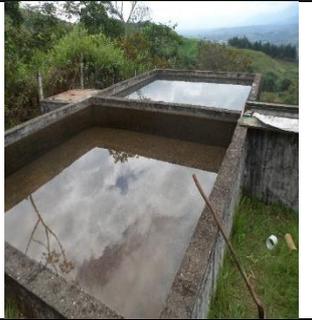
Cuadro 15. Datos de localización F.G.A.

Ubicación m.s.n.m	altura	1353

Abscisa	K1 + 970			
Coordenadas	N	W		
	02°57'21.0"	76°32'31.7"

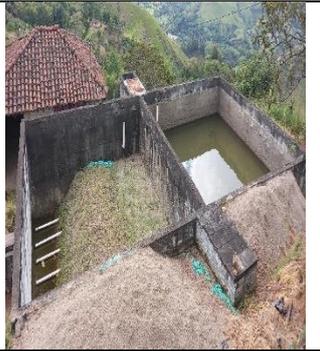
Cuadro 16. Datos de localización F.L.D

Ubicación m.s.n.m	altura	1352

Abscisa	K2 + 000			
Coordenadas	N	W		
	02°57'20.0"	76°32'31.3"

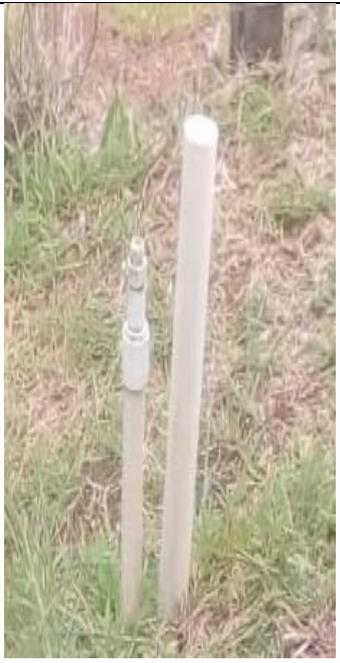
Ubicación altura m.s.n.m	1347

Abscisa	K2 + 005		
Coordenadas	N	W	
	02°57'20.3"	76°32'31.00"	
Observaciones	Ventosa con adaptación de manera artesanal (tapón de PVC), debido a que la asignada técnicamente mantenía muy húmeda la zona y facilitaba deslizamiento del terreno. se usa cuando la tubería se encuentra totalmente vacía y se necesita una mayor evacuación de aire para reactivar el servicio en menor tiempo.

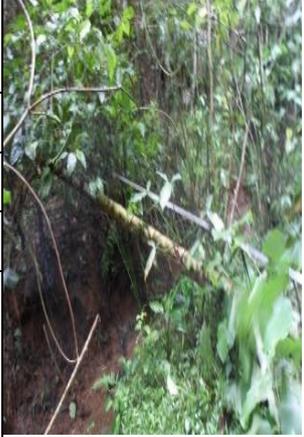
Ubicación altura m.s.n.m	1314

Abscisa	K2 + 255		
Coordenadas	N	W	
	02°57'23.0"	76°32'28.7"	
observaciones	Viaducto de 12 m de longitud en tubería de PVC. Ubicado en zona boscosa protegido de animales de pastoreo.

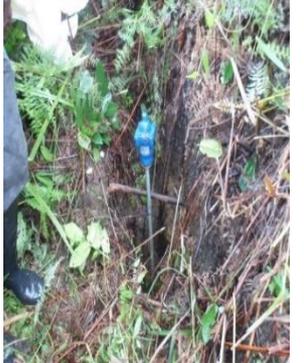
Ubicación altura m.s.n.m	1319

Abscisa	K2 + 305		
Coordenadas	N	W	
	02°57'24.6"	76°32'28.2"	
Estado	Funciona, sin mantenimiento por falta de válvula de cierre.

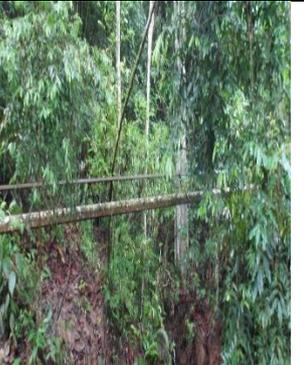
Ubicación altura m.s.n.m	1321

Abscisa	K2 + 505		
Coordenadas	N	W	
	02°57'29.0"	76°32'26.9"	
Estado	Viaducto en PVC de 14 m de longitud en buen estado.

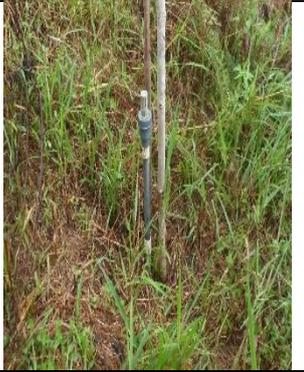
Ubicación altura m.s.n.m	1336

Abscisa	K2 + 655		
Coordenadas	N	W	
	02°57'30.7"	76°32'25.8"	
Estado	Funciona correctamente, permite labores de mantenimiento.

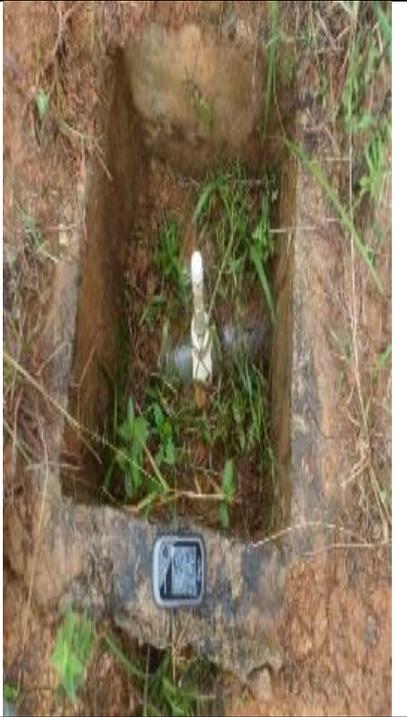
Ubicación altura m.s.n.m	1343

Abscisa	K2 + 855		
Coordenadas	N	W	
	02°57'32.2"	76°32'21.4"	
Estado	No existe la válvula como tal, debido a que esta se encontraba en un paso público sin respectiva protección y la gente la dañaba frecuentemente, de manera provisional se tiene un tapón en PVC el cual es retirado constantemente para evitar obstrucciones.

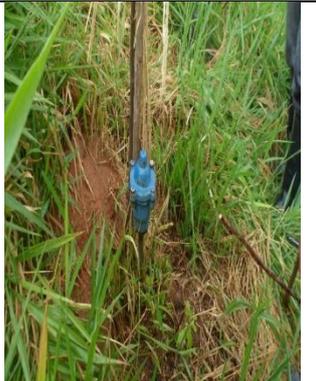
Abscisa	K2 + 915

Coordenadas	N	W	
	02°57'33.3"	76°32'21.0"	
Estado	Funciona correctamente, a diferencia de las que se ubican en el trayecto bocatoma – planta, esta se escucha en operación constante, así lo manifiesta el señor operario.

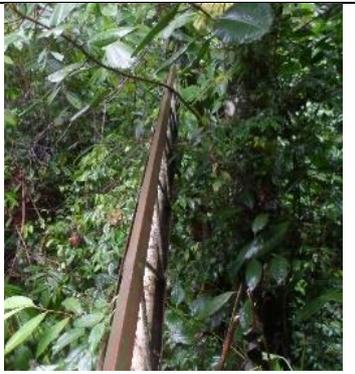
Ubicación altura m.s.n.m	1323

Abscisa	K3 + 215		
Coordenadas	N	W	
	02°57'38.3"	76°32'21.8"	
Estado	Estructura en PVC, protegida por ángulos de hierro, anteriormente de 17 metros, debido a impactos arbóreos se reubica y se corta su trayecto quedando en 11 m.

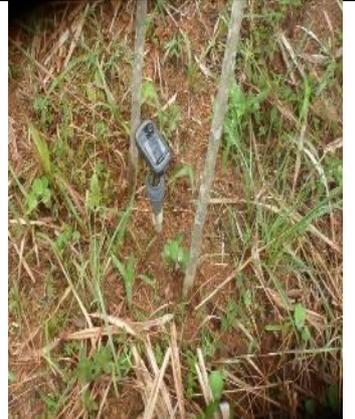
Ubicación altura m.s.n.m	1305

Abscisa	K3 + 315		
Coordenadas	N	W	
	02°57'39.7"	76°32'20.1"	
Estado	Funciona sin mantenimiento por falta de llave de corte, por la ubicación de la ventosa en un cambio fuerte de sección, se hace prioritario instalar llave que permita la manipulación.

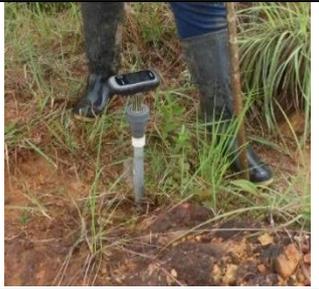
Cuadro 26. Datos de localización – estado de operación ventosa 14

Ubicación altura m.s.n.m	1327

Abscisa	K3 + 545		
Coordenadas	N	W	
	02°57'42.6"	76°32'16.1"	
Estado	Opera en buen estado.

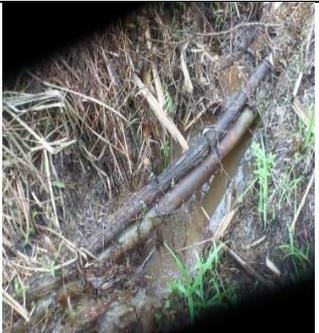
Cuadro 27. Datos de localización – estado viaducto 5

Ubicación altura m.s.n.m	1324

Abscisa	K3 + 595		
Coordenadas	N	W	
	02°57'43.5"	76°32'15.6"	
Estado	Estructura de 6 m en tubo de hierro galvanizado.

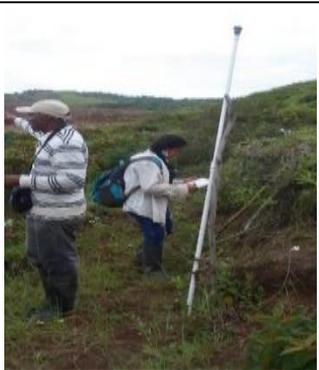
Ubicación altura m.s.n.m	1328

Abscisa	K3 + 635		
Coordenadas	N	W	
	02°57'43.8"	76°32'14.8"	
Estado	Se colocan tubos en PVC de ¾ y ½" a razón de 1,20 y 1,50 m respectivamente, para lograr una mayor evacuación del aire.

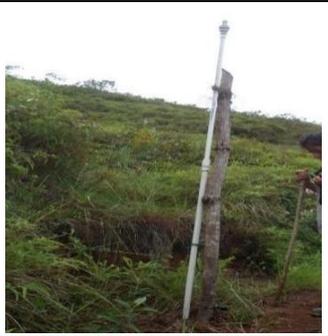
Cuadro 29. Datos de localización – estado de operación ventosa 16

Ubicación altura m.s.n.m	1321

Abscisa	K3 + 715		
Coordenadas	N	W	
	02°57'44.5"	76°32'13.3"	
Estado	Funciona con adaptación similar a la válvula Nro. 15.

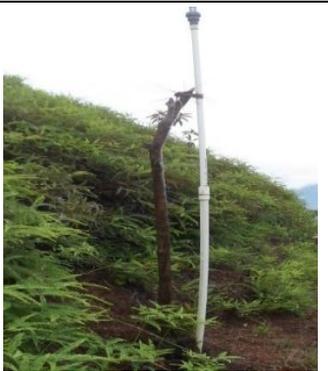
Cuadro 30. Datos de localización – estado de operación ventosa 17

Ubicación altura m.s.n.m	1328

Abscisa	K3 + 765		
Coordenadas	N	W	
	02°57'44.5"	76°32'12.2"	
Estado	Funciona con adaptación similar a la válvula Nro.15.

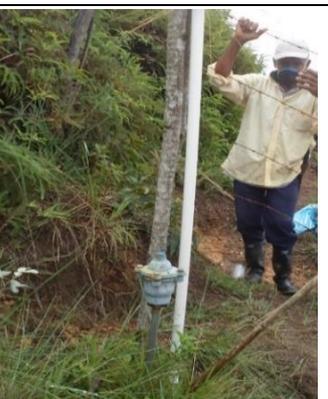
Ubicación altura m.s.n.m	1331

Abscisa	K3 + 825		
Coordenadas	N	W	
	02°57'44.6"	76°32'11.3"	
Estado	Se ha construido una ventosa artesanal a manera de ducto de evacuación, debido a la dificultad para operar la técnicamente instalada.

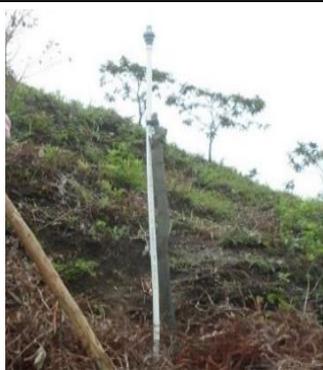
Cuadro 32. Datos de localización – estado de operación ventosa 19

Ubicación altura m.s.n.m	1322

Abscisa	K3 + 975		
Coordenadas	N	W	
	02°57'48.6"	76°32'08.1"	
Estado	Funciona en buen estado.

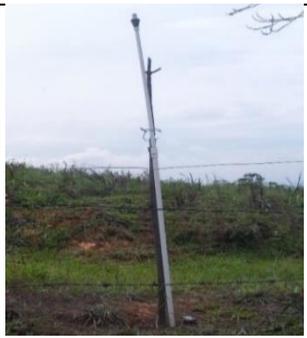
Cuadro 33. Datos de localización – estado de operación ventosa 20

Ubicación altura m.s.n.m	1319

Abscisa	K4 + 075		
Coordenadas	N	W	
	02°57'53.7"	76°32'05.5"	
Estado	Funciona con adaptación similar a la válvula Nro. 15.

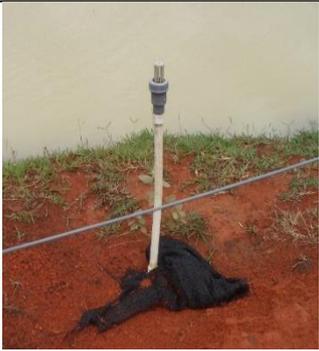
Abscisa	K4 + 375

Coordenadas	N	W	
	02°57'56.6"	76°32'01.3"	
Estado	Válvula para cambio debido a inconsistencias encontradas, en las que se sospecha; en horas nocturnas la misma es retirada para suministrar agua a un lago piscícola colindante.

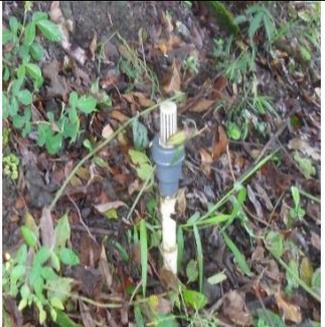
Cuadro 36. Datos de localización – estado de operación ventosa 23

Ubicación altura m.s.n.m	1317

Abscisa	K4 + 575		
Coordenadas	N	W	
	02°58'00.2"	76°31'58.5"	
Estado	Funcionamiento en buen estado.

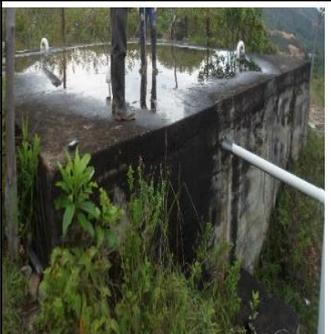
Ubicación altura m.s.n.m	1229

Abscisa	K5 + 175		
Coordenadas	N	W	
	02°58'15.8"	76°31'55.5"	
Medidas internas	6,80m x 6,80 m x 2,50 m de profundidad.

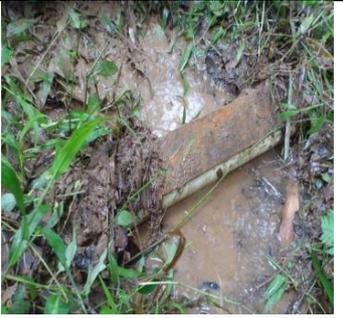
Ubicación altura m.s.n.m	1097

Abscisa	K5 + 975		
Coordenadas	N	W	
	02°58'23.3"	76°31'37.8"	
Estado	Viaducto de 4 m en tubería de PVC con protección en ángulos de hierro (ver fig. 55).

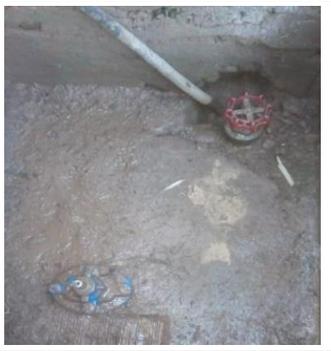
Ubicación altura m.s.n.m	1067

Abscisa	K6 + 275		
Coordenadas	N	W	
	02°58'27.4"	76°31'28.8"	
Estado	Opera correctamente, esta es cerrada cada noche, permitiendo el llenado del tanque de almacenamiento.

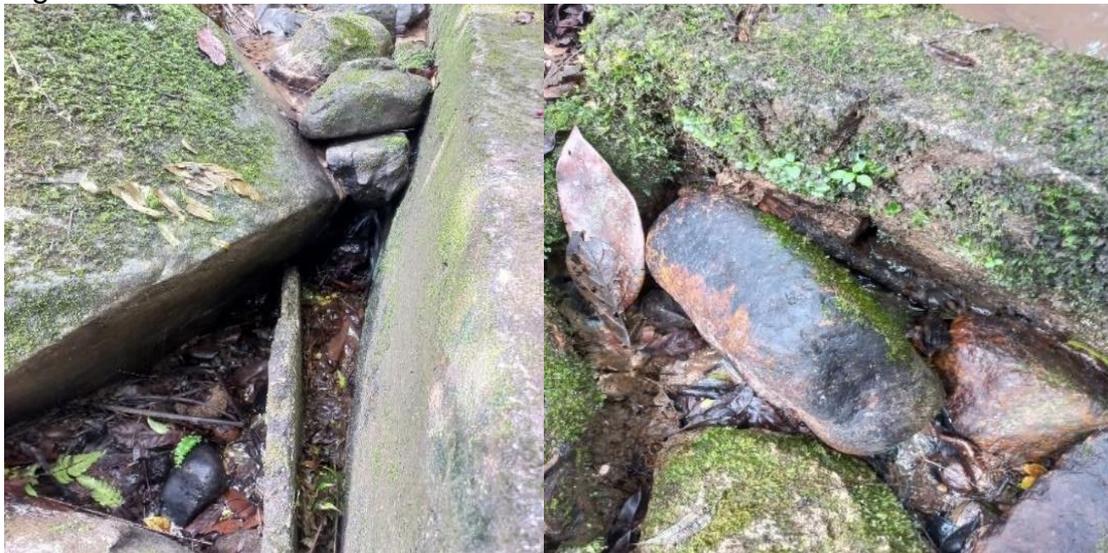
Figura 18. Fracturamiento en muros

Se encuentran fugas en los muros de contención, lo que indica posibles fisuras o fallas en la estructura misma de los muros, estas deben ser reparadas o se debe hacer el reemplazo de la estructura.

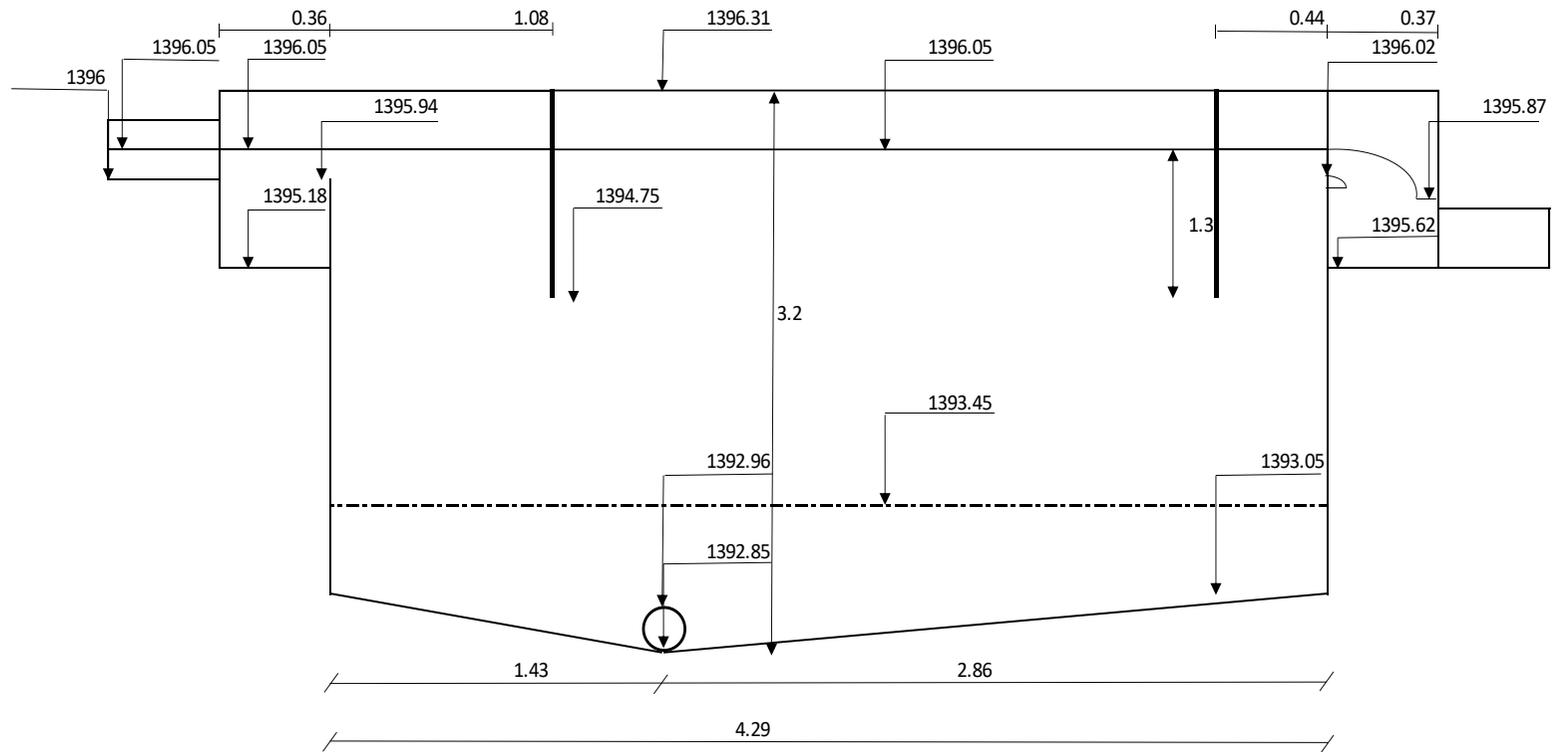
COTAS EN EL DESARENADOR - CORTE LONGITUDINAL

NOTA: todas las medidas se encuentran dadas en metros.

Como se nombró en el paralelo de cumplimiento son varias las falencias encontradas en la estructura existente, los estudios realizados no dan lugar a un posible mejoramiento debido a que una de las principales fallas se encuentra en la longitud asignada a la altura útil frente al tiempo de retención requerido técnicamente, sumado a las condiciones de pendiente en la zona de lodos las cuales se encuentran sobre el 2%. Es posible adecuar partes de la estructura como la cámara de excesos y vertederos, sin embargo, ello no soluciona la problemática principal de alturas y pendientes. partiendo de ello se propone la construcción de un nuevo desarenador con proyección a 10 años y atención a 1117 familias (4469 usuarios), sin alteración del caudal en la fuente cuyos registros históricos se encuentra en 25 l/s. En el listado de anexos se presentan las imágenes de diseño de la estructura en corte longitudinal y vista en planta (anexo 1,2).

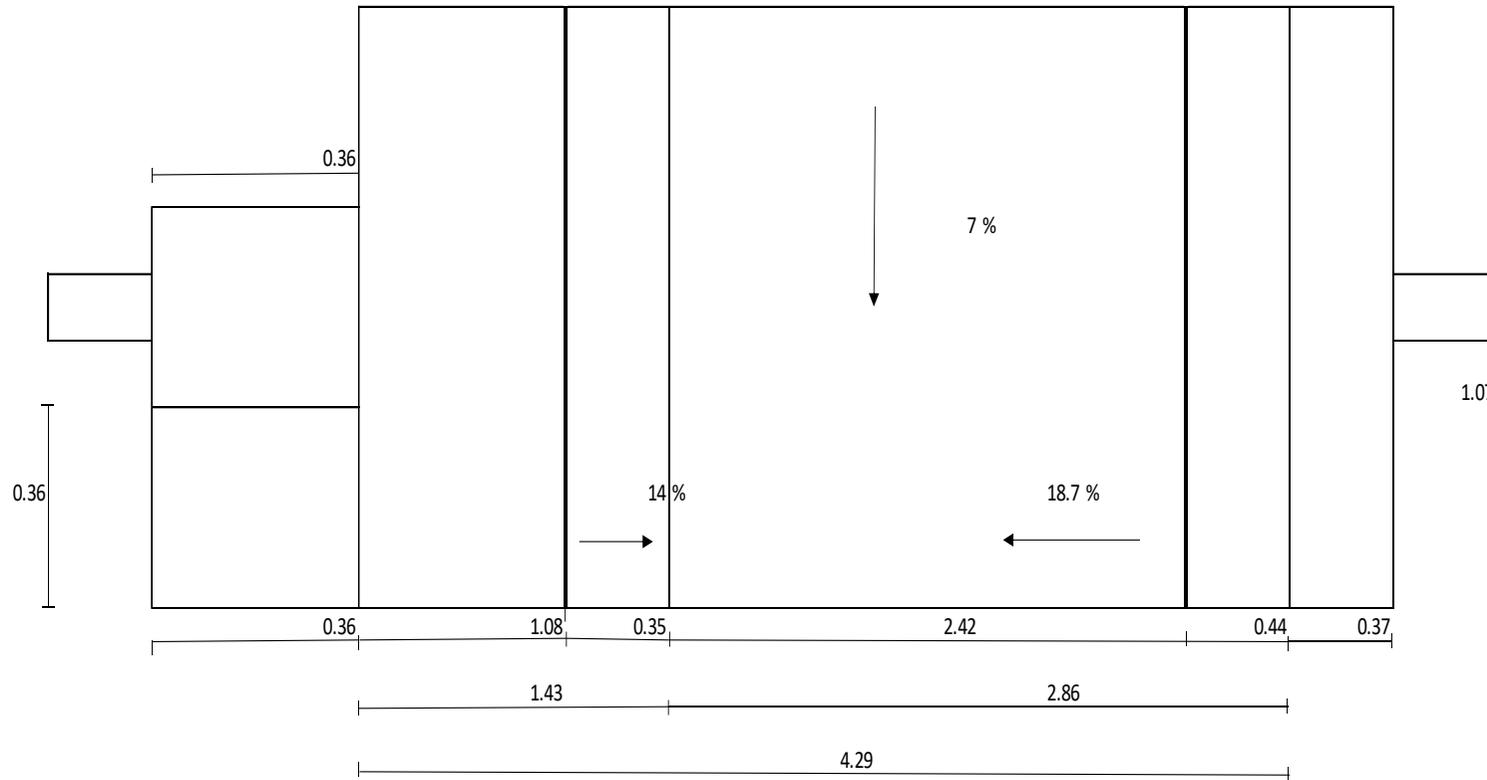
DESARENADOR - VISTA EN PLANTA

NOTA: todas las medidas se encuentran dadas en metros.
