**EVALUACIÓN DE LA VARIABILIDAD DEL RIESGO ENTOMOLÓGICO POR  
EL VECTOR *Aedes aegypti* EN LAS COMUNAS 6 Y 8 EN POPAYÁN  
(CAUCA), DURANTE 2020 Y 2022.**

**CORPORACIÓN UNIVERSITARIA AUTÓNOMA DEL CAUCA  
FACULTAD DE INGENIERÍAS  
PROGRAMA DE INGENIERÍA AMBIENTAL Y SANITARIA  
POPAYÁN  
2022**

**Trabajo de grado para optar para el título de Ingenieros Ambientales y  
Sanitarios**

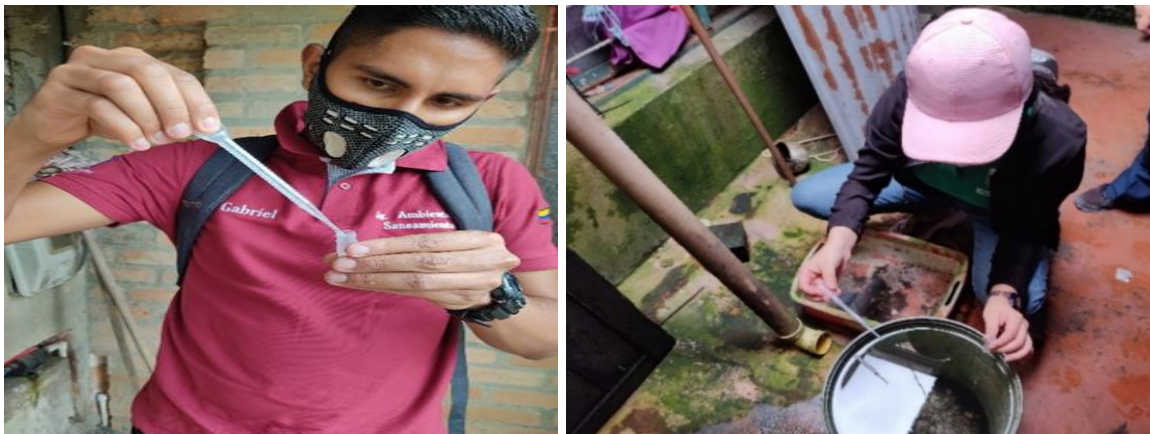
*Recolección de muestra comuna 6 y 8.*

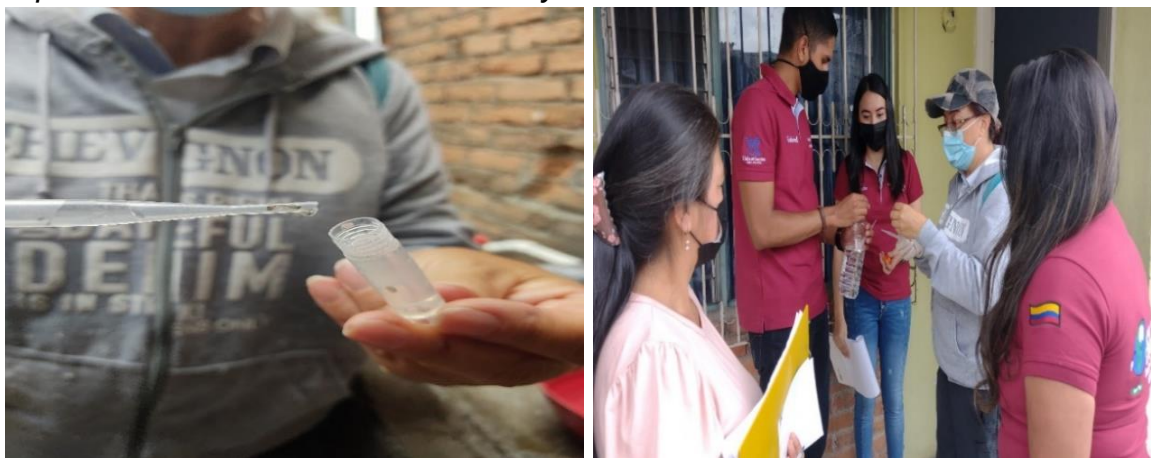
#### Figura 4

*Especímenes recolectados comuna 6 y 8*

- Como se muestra en la figura 4, Luego se procede a depositar entre tres y cinco especímenes, en un vial de 2ml con alcohol al 70%, se recomienda que el vector este en su cuarto estado de desarrollo. Si se encuentra entre uno y tres especímenes, también se considera importante como muestra, porque se busca hallar el peso porcentual positivo del vector *Aedes aegypti*.

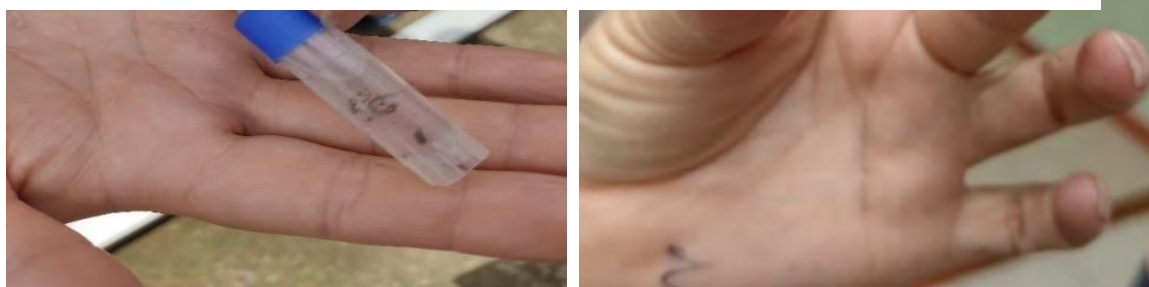
*Muestras con vectores comuna 6 y 8.*

entomología del laboratorio departamental del Cauca aplicando el método *in situ*; donde el entomólogo se encargó de determinar el tipo de especie del vector; la secretaria de Salud Municipal de Popayán se encargó de los costos del análisis entomológico.

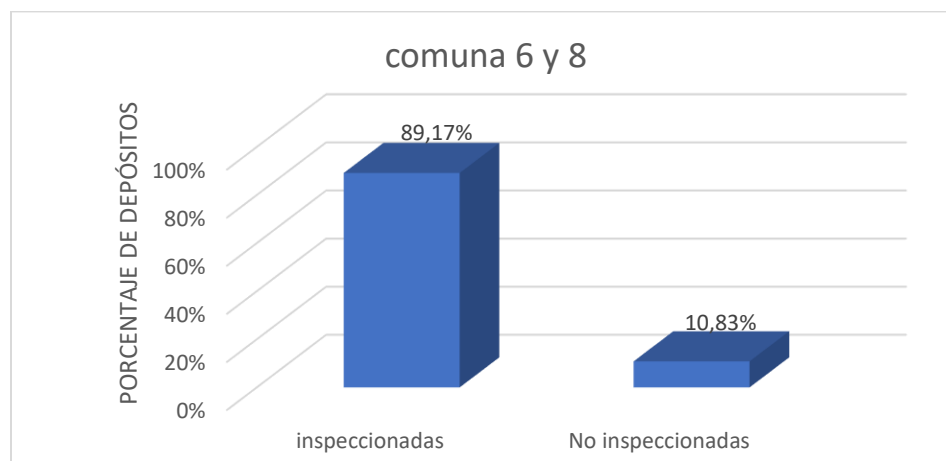
11

Porcentaje (%) de depósitos inspeccionados y no inspeccionados en los conglomerados.

La figura 11, representa la relación entre el total de viviendas inspeccionadas y no inspeccionadas en las comunas 6 y 8, se tuvo en cuenta los porcentajes del resultado final de las casas inspeccionadas donde el total de 120 viviendas visitadas equivalen al 100%, con un 89,17% las que se lograron inspeccionar, que fueron 107 viviendas con una diferencia del 10,83%.

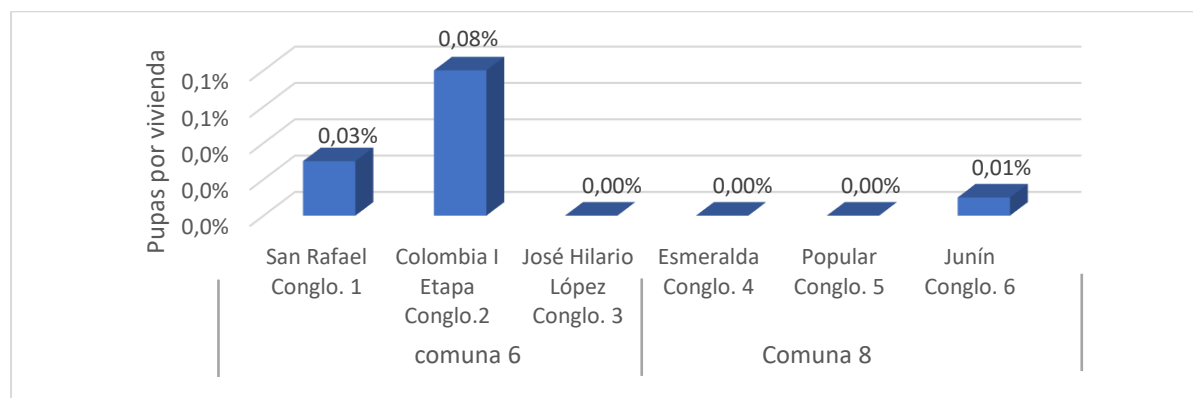
*Pupas por vivienda en conglomerados de la comuna 6 y 8.*

En la comuna 6, el conglomerado 2 (Colombia I Etapa) presento el mayor valor con 0,38%, seguido del conglomerado 1 (San Rafael) con 0,05% y para la comuna 8, solo se encontró en el conglomerado 6 (Junín) con 0,10%. Es un resultado bajo puesto que los demás depósitos de los conglomerados arrojaron un valor 0,0% como lo indica la tabla 17 y figura 29. Según la productividad del *Aedes aegypti* (L) (Diptera: Culicidae) viviendas y espacios públicos en una Ciudad endémica para el dengue dieron valores aproximados de 20 a 30% en su variación en el caso de pupas por viviendas en relación al vector.[73]

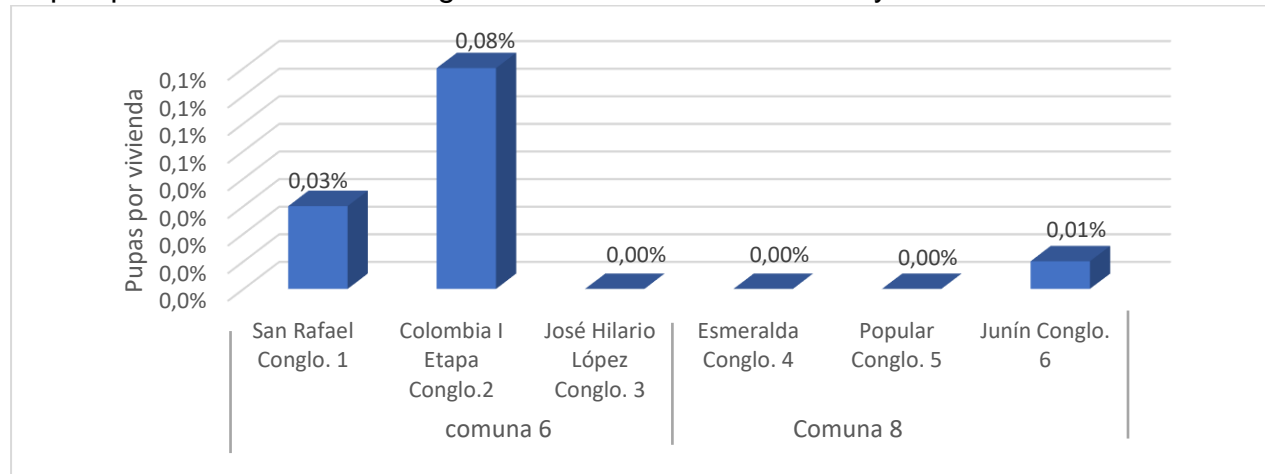
Pupas por vivienda en los conglomerados de las comunas 6 y 8.

En la tabla 18 y figura 30, la comuna 6 arroja un valor mayor en el conglomerado 2 (Colombia I Etapa) con 0,08%, seguido del conglomerado 1 (San Rafael) con 0,03% y la comuna 8 solo se presentó en el conglomerado 6 (Junín) con 0,01%, de posibles pupas por personas, como se observa en los resultados de las dos comunas arrojaron valores relativamente muy bajos, ya que según el estudio realizado en la Universidad Nacional de Colombia el índice de pupas por persona es igual a 1, en tanto que en la época de sequía sería mayor, es decir, de 1,3.[73] Se puede analizar que estos datos serían acertados al estudio realizado ya que corresponden con los datos de precipitación para el mes de mayo mencionados anteriormente.

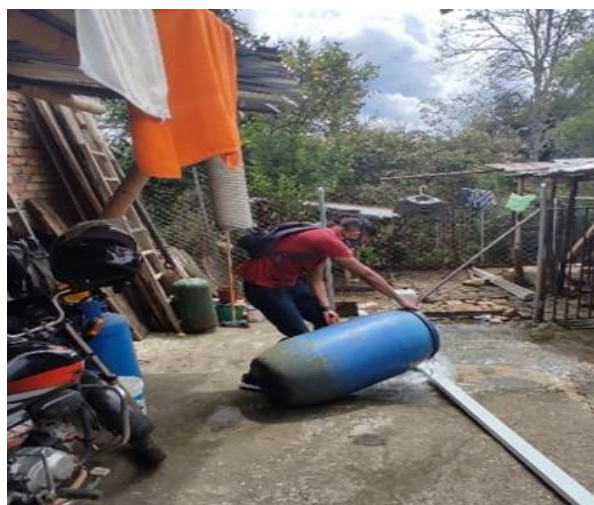
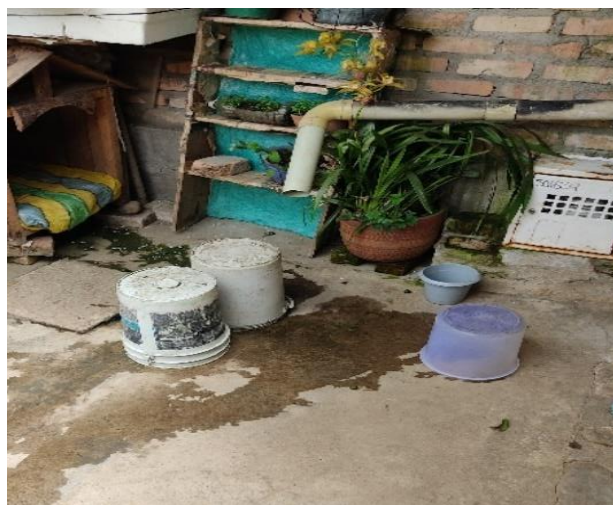
*Capacitación y eliminación de los depósitos identificados en la zona de estudio.*

Como se observa en la figura 44, esta actividad consistió en eliminar los criaderos identificados del vector *Aedes aegypti*; una vez determinados los depósitos se procedió a utilizar hipoclorito de sodio (Cloro), luego a los recipientes que no estaban tapados y que no se les había hecho el aseo correspondiente se procedió a vaciar los depósitos (baldes, barriles) para dejarlos boca abajo y así evitar que el vector pongas sus huevos. Esto se hizo con el propósito de disminuir la proliferación del vector en la fuente y contribuir a la salud ambiental, mejorando la calidad de vida de la comunidad.
