**DETERMINACIÓN DE MERCURIO POR DESCARGAS DE LOS ENTABLES
MINEROS EUROINVERSIONES Y LOS AMBUILA DEL MUNICIPIO DE
SUÁREZ, (CAUCA).**

**CORPORACIÓN UNIVERSITARIA AUTÓNOMA DEL CAUCA
FACULTAD DE INGENIERÍA
POROGRAMA DE INGENIERÍA AMBIENTAL Y SANITARIA
POPAYÁN
2023**

Trabajo de grado modalidad de pasantía para optar al título de
Ingeniero Ambiental y Sanitario

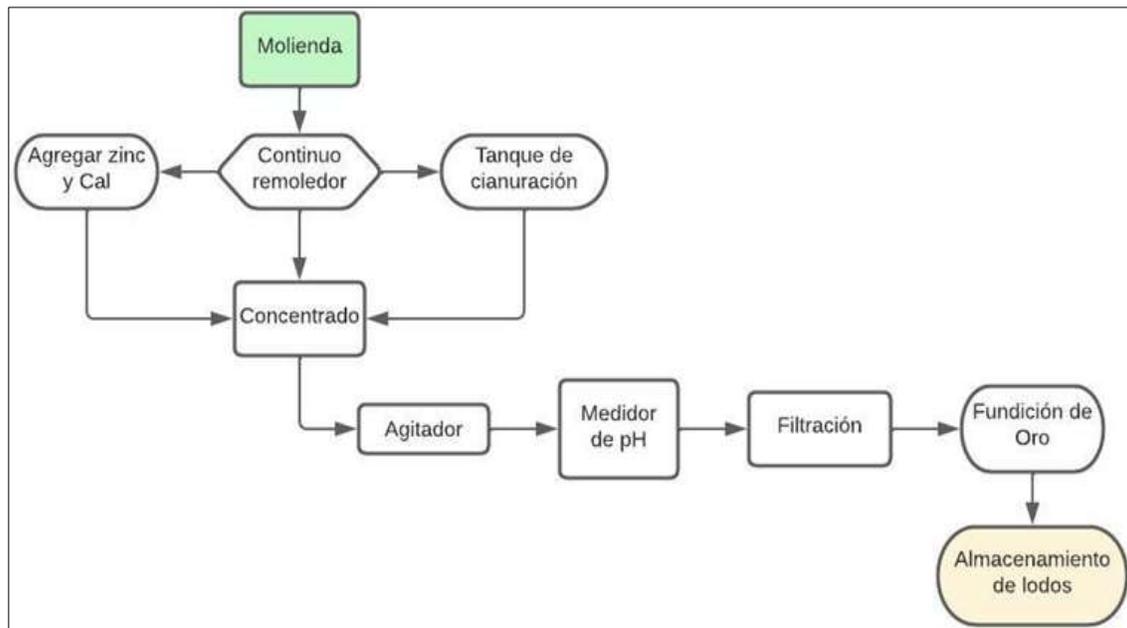
Ilustración 2. Flujograma de procesos de los entables mineros

De acuerdo a la información obtenida los entables Euroinversiones y Los Ambuila ubicados en el municipio de Suarez Cauca, en el siguiente flujograma se indican los procesos que se realizan en la obtención del oro.

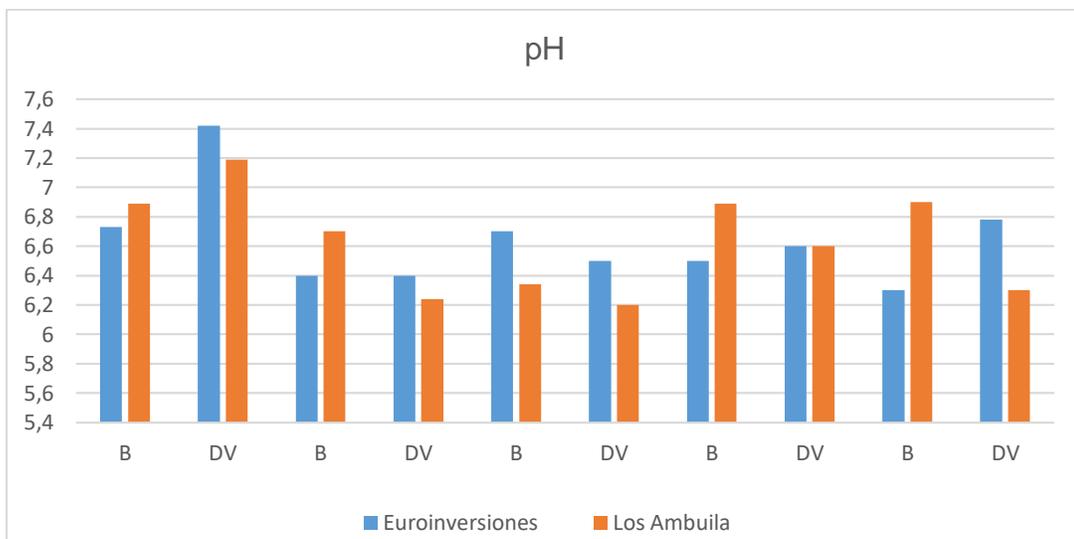
Grafica 1. pH en entables mineros.

pH: De acuerdo a los resultados obtenidos en los cinco monitoreos realizados para los entables Euroinversiones y Los Ambuila, se evidencia que a pesar de que existan algunas variaciones en relación al pH (6,2 a 7,4), estos se encuentran dentro de los límites máximos permisibles establecidos en la resolución 0631 de 2015 como se evidencia en la siguiente gráfica.

B: Bocatoma, **DV:** Después del Vertimiento

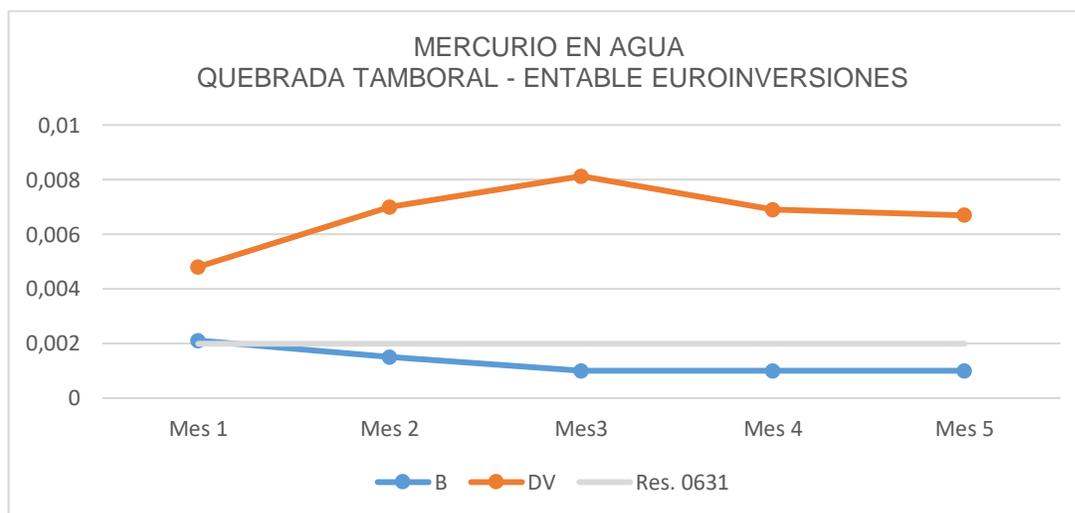
Grafica 2. Mercurio en agua entable Euroinversiones

En cuanto a los resultados obtenidos en los muestreos después del vertimiento, en la gráfica número 2 claramente se corrobora que los niveles de mercurio son extremadamente altos y por ende sobrepasan los límites máximos permisibles con valores entre 0,0048mg/L y 0,00813mg/L.

B: Bocatoma, **DV:** Después del Vertimiento

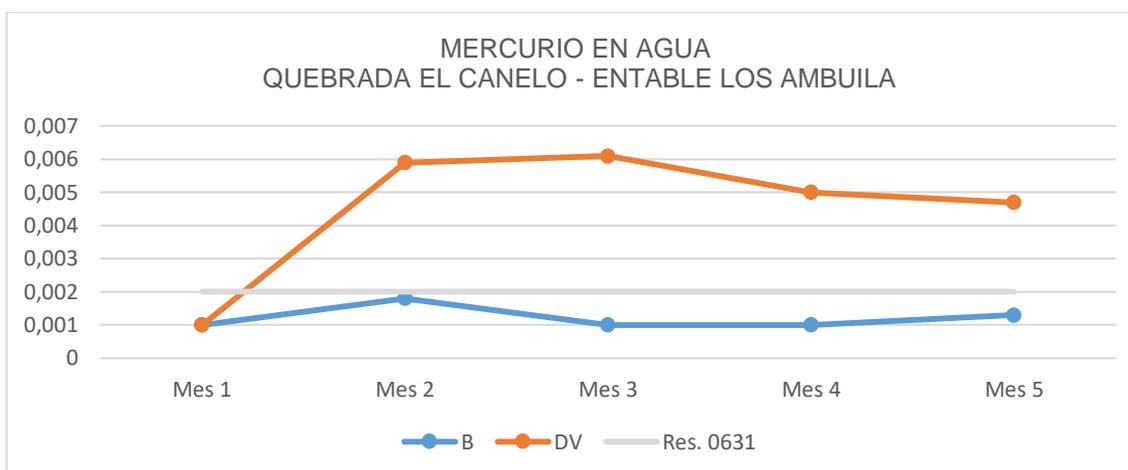
Grafica 3. Mercurio en agua entable Los Ambuila

Los niveles de mercurio reportados en el laboratorio ambiental de la CRC para las muestras de agua tomadas en la quebrada El Canelo, fuente hídrica intervenida por el entable Los Ambuila según la gráfica número 3, se evidencia que durante los 5 meses de monitoreo en el punto de Bocatoma las concentraciones de dicho parámetro cumplen con los límites máximos permisibles establecidos en la resolución 0631 de 2015, es importante destacar que en el mes 2 el reporte en este punto llegó a su máximo nivel, con lo que se puede inferir que aunque no superó los niveles de la normatividad, existe presencia de dicho metal antes del entable.

B: Bocatoma, **DV:** Después del Vertimiento

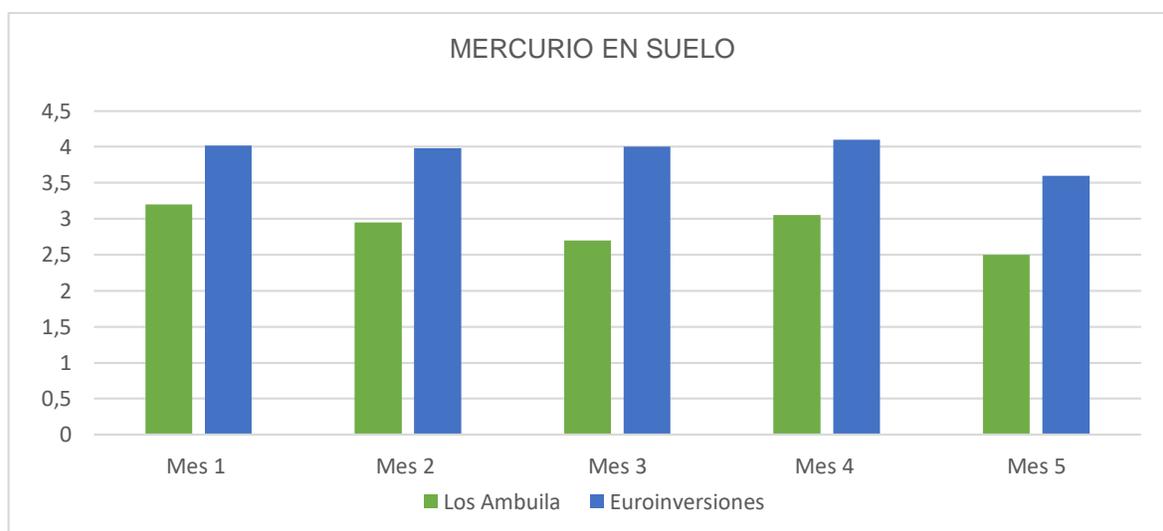
Grafica 4 .Mercurio en suelo después de entables mineros

Mercurio en sedimentos: Según resultados obtenidos en las muestras de sedimentos tomadas después de los entables minero Los Ambuila y Euroinversiones, en la gráfica 4 se puede apreciar que evidentemente el segundo entable utiliza mercurio en mayores cantidades los cuales se han ido acumulando en el suelo con el pasar de los tiempos, cabe resaltar que el entable en mención es más grande y por ende se trabaja mucho más material lo cual les permite mayor extracción de oro respecto al otro entable.

Debido a que en Colombia aún no existe una normatividad que establezca y limite los valores máximos permisibles para mercurio en suelos, se realiza la comparación con el decreto supremo N° 002-2013-MINAM donde se reglamenta y aprueba los estándares de calidad ambiental (ECA) siendo para mercurio un nivel máximo permisible de 24 mg/kg.

Dicho lo anterior se puede concluir que ninguno de los valores de mercurio reportados en los suelos después de los entables mineros sobre pasan los niveles establecidos en la normatividad de Perú ya que estos oscilan entre 2.5mg/kg y 4.1mg/kg.
