EVALUACIÓN DEL COMPORTAMIENTO OPERACIONAL POR APORTES DE CAUDAL POR CONEXIONES ERRADAS EN EL INTERCEPTOR CAUCA – UNO PERTENECIENTE AL SISTEMA DE ALCANTARILLADO DEL MUNICIPIO DE POPAYÁN – CAUCA.

**CORPORACION UNIVERSITARIA AUTONOMA DEL CAUCA
FACULTAD DE CIENCIAS AMBIENTALES Y DESARROLLO SOSTENIBLE
PROGRAMA DE INGENIERIA AMBIENTAL Y SANITARIA
PASANTIA
POPAYAN, 2023**

Trabajo de grado para optar al título de Ingeniero Ambiental y Sanitario

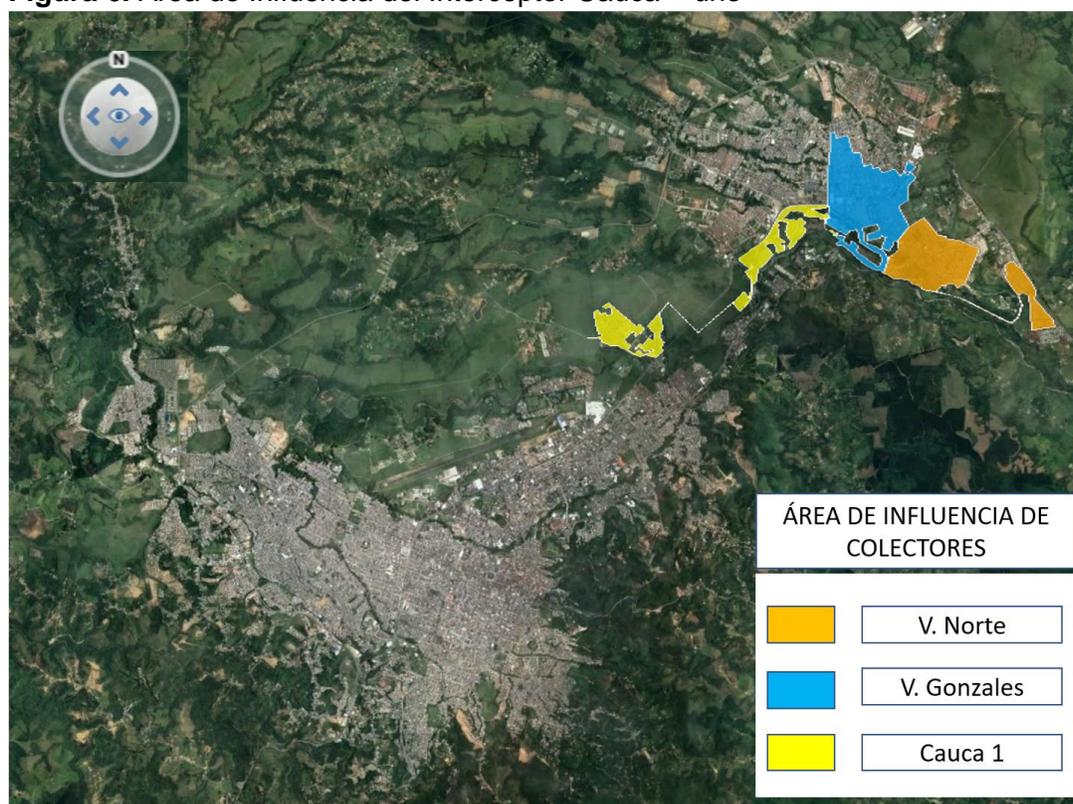
Figura 6. Área de Influencia del Interceptor Cauca – uno

Otro de los datos fundamentales de la revisión de los planos, es la identificación de los tramos, trayecto y aportantes del interceptor Cauca – uno, el cual se encuentra conformado y contribuido por diferentes colectores, entre ellos se encuentran: Colector Villa del Norte, Colector Vereda Gonzales y Colector Cauca – uno. Esta red según la información de la empresa en un alto porcentaje, es de tipo combinada, es decir que el sistema transporta tanto agua lluvia, como agua residual, pero es importante mencionar que se vienen realizando diseños y obras, en el transcurso de los años, para que el sistema evacue los dos tipos de agua por separado y que se reduzcan los aportes de agua lluvia que vaya tratar la planta de tratamiento, igualmente, se destacan los materiales de las tuberías que conforman el sistema del Interceptor Cauca – uno, dado que el colector Cauca uno es relativamente nuevo y está conformado en su totalidad de PVC, pero los colectores V.Gonzales y V.Norte, aun son de concreto en su gran mayoría por su antigüedad. Es de señalar que la PTAR que será operada por la empresa AAPSA, según el PSMV, comenzara, su funcionamiento con los efluentes que son transportados por la totalidad de los interceptores Cauca, por lo que este estudio, facilitara, el conocimiento en la información de los caudales que serán tratados en la planta. En la Figura 6, se muestra el área de influencia en el cual presta el servicio, la red del Interceptor con respecto a la zona urbana del municipio [32].

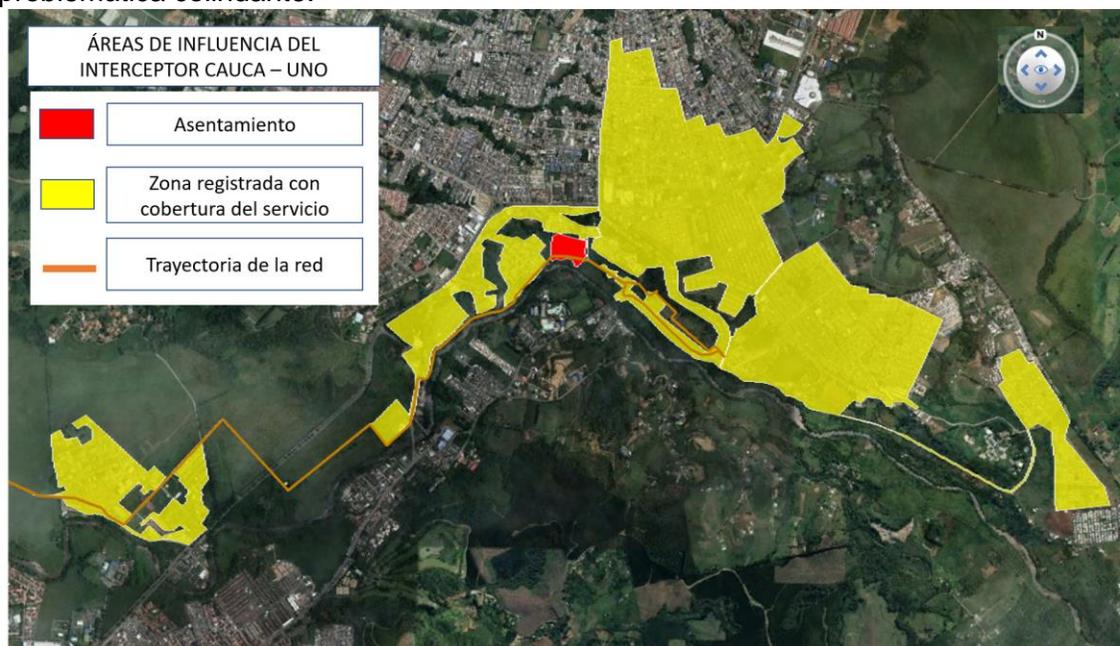
Figura 7. Área de prestación del servicio de alcantarillado del Interceptor Cauca – uno y su problemática colindante.

Por otra parte, sobresale la problemática que ocurre en la zona norte del municipio, ya que unos de los mayores crecimientos de las asociaciones comunitarias, se ha concentrado en este sector, generando sobrecostos y deficiencia en la prestación de los servicios públicos, entre ellos el de alcantarillado, con el agravante de que solamente pagan los servicios las familias que están registradas. A esta problemática se suman los graves efectos ambientales que se generan por el vertimiento de residuos sólidos y líquidos a las fuentes hídricas [33]. A continuación, la Figura 7, muestra un área que fue habitada por asentamientos y que, gracias a los recorridos de campo desarrollados a lo largo del proyecto, se evidencio, como estas comunidades se instalaban encima de la línea, sin tener ningún tipo de planificación. Otro aspecto fue también, las conexiones indebidas a la infraestructura del interceptor que realizaron, estas posiblemente según lo observado, podrían estar generando una afectación al funcionamiento de esta red, por aportes atípicos al sistema.

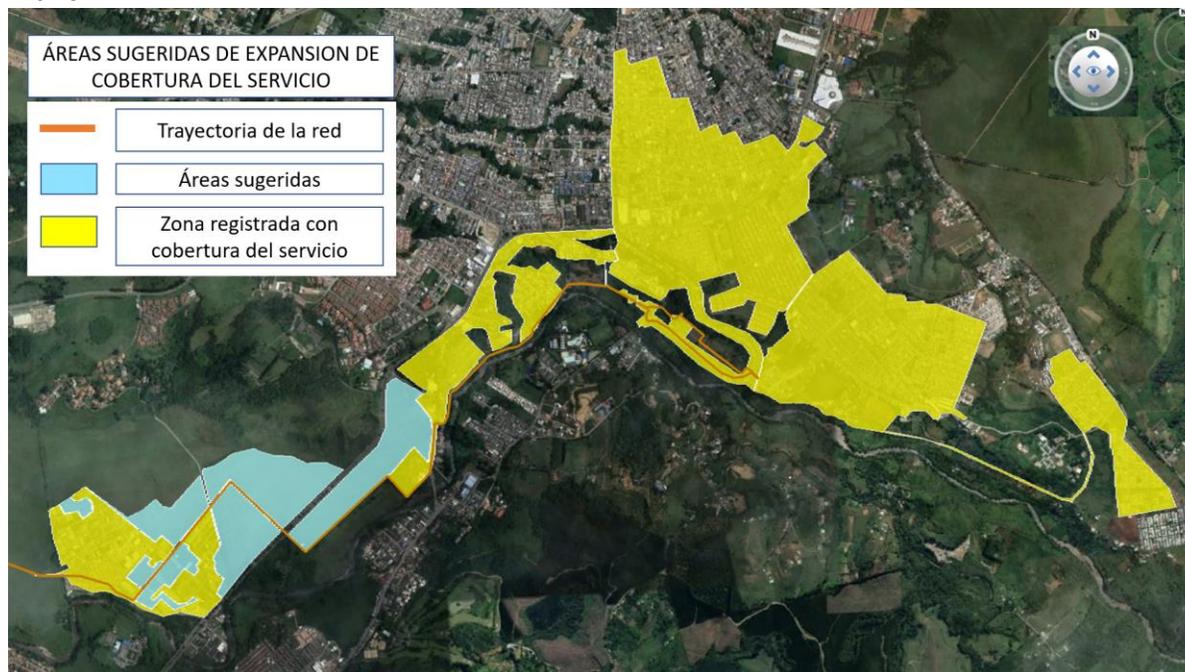
Figura 8. Áreas sugeridas de expansión de cobertura del servicio por parte del Interceptor Cauca – uno

Respecto a las áreas que podrían hacer uso en un futuro del interceptor por la proximidad de la red, se tomó en cuenta el documento [33], que habla acerca de algunas zonas que en el corto plazo podrían ser incorporadas al perímetro urbano, especialmente en el sector de influencia de esta red, ya que podrían darse crecimientos poblacionales imprevistos. En la Figura 8, se muestra las zonas potenciales de conexión del servicio de alcantarillado del Interceptor Cauca – uno.

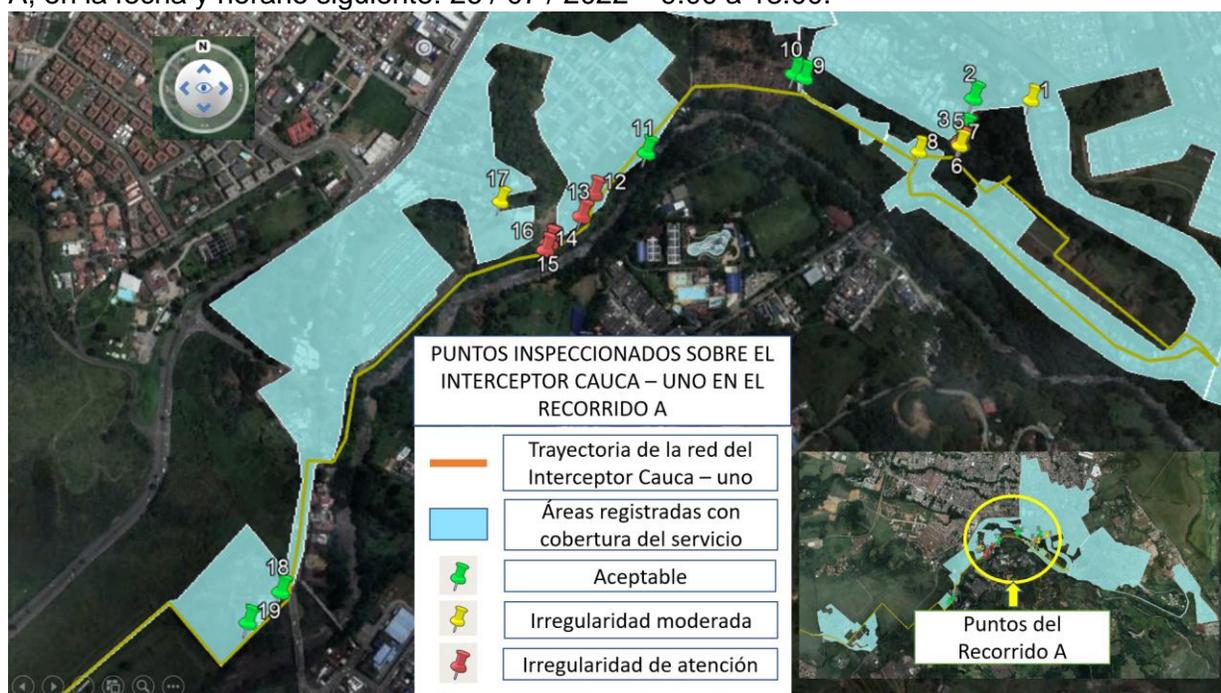
En la Figura 9 y 10 se representaron los puntos supervisados en estos días de los recorridos, los cuales fueron clasificados de acuerdo con los criterios representados en la Tabla 2. Es preciso resaltar que estas ilustraciones fueron obtenidas y modificadas de la información de la empresa por medio del software Google Earth Pro.

Figura 9. Inspección por la trayectoria de la red del Interceptor Cauca – uno, durante el recorrido A, en la fecha y horario siguiente: 26 / 07 / 2022 – 9:00 a 13:00.

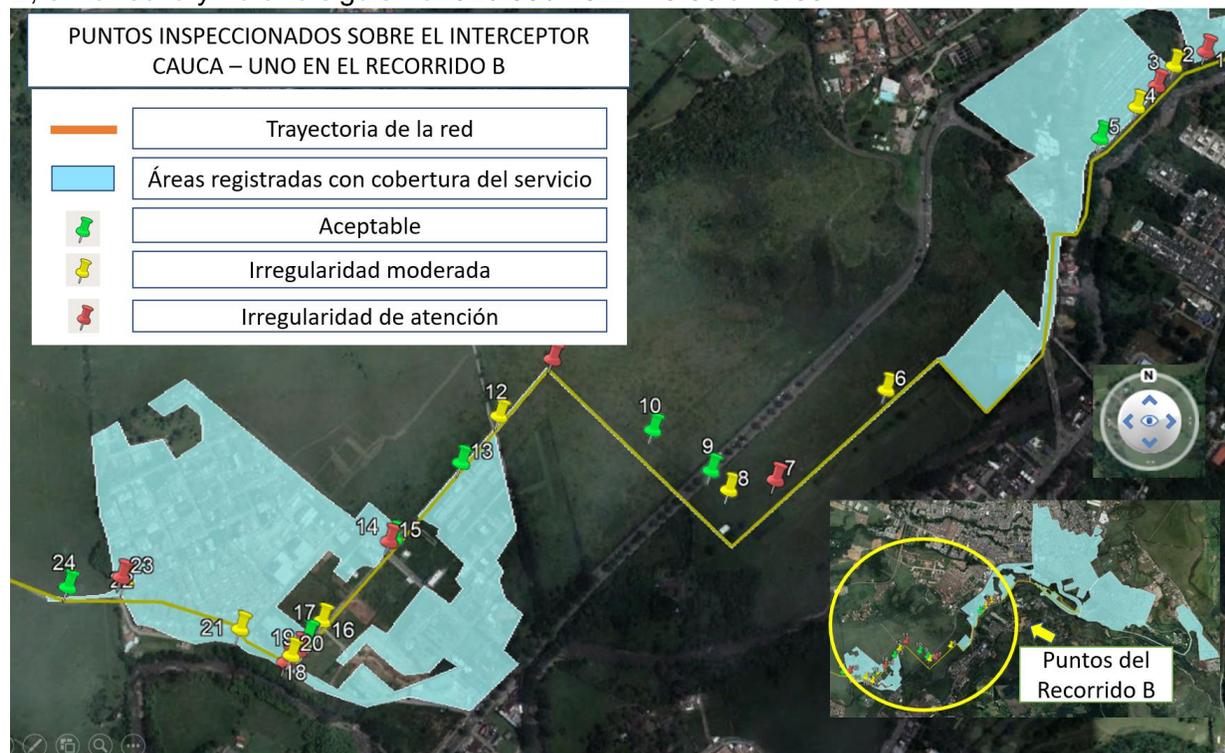
Figura 10. Inspección por la trayectoria de la red del Interceptor Cauca – uno, durante el recorrido B, en la fecha y horario siguiente: 02 / 08 / 2022 – 9:00 a 15:00.

Respecto a la inspección de la red del Interceptor Cauca – uno, en los recorridos realizados durante las 2 jornadas elegidas, se encontró el punto final de esta red representado en el punto 24 de la Figura 10, el cual se une con su Interceptor paralelo Cauca – dos y donde se convierten en Cauca – tres. Igualmente, se identificaron fallos muy importantes, los cuales se representan en los puntos 14, 15 y 16 de la Figura 9 y puntos 18 y 19 de la Figura 10 en la trayectoria de la línea, lo cual está produciendo una afectación al cuerpo de agua más cercano (Río Cauca), por contaminantes que se están vertiendo de manera irregular a esta fuente hídrica; de esta misma forma una alteración en el comportamiento hidráulico del sistema, especialmente por los puntos 14, 15 y 16 de la Figura 9, ya que se está presentando una pérdida significativa de caudal que no está siendo evacuado y transportado por esta red en su parte final. Este hallazgo se puede ver en el Anexo 10, el cual se reportó a la empresa AAPSA, para que sea mitigado oportunamente y así poder resolver esta problemática en cuanto al fallo en la operación del Interceptor.

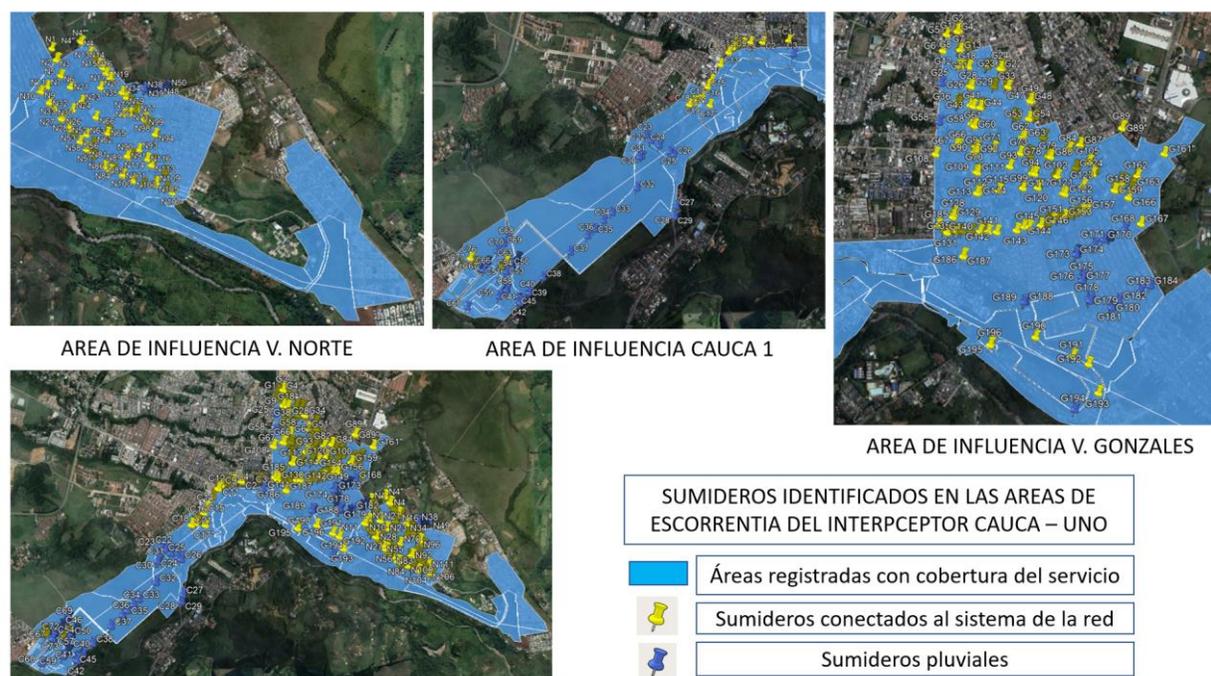
Figura 11. Aportantes de agua lluvia al sistema de alcantarillado del interceptor Cauca – uno

Al cuantificar los aportantes de agua lluvia que fueron identificados en el Recorrido C, se contabilizaron alrededor de un valor de 393 sumideros, de los cuales según la Figura 11, se pueden separar en 2 clasificaciones, como lo son los puntos azules, los cuales se consideran que por la infraestructura presente en la zona y la cercanía a una fuente hídrica evacuan el agua lluvia por fuera del sistema de alcantarillado. Por otra parte, se encuentran los puntos amarillos, los cuales se cree que aportan caudal a la red del Interceptor Cauca – uno, ya que son sectores que, por su topografía, se es difícil evacuar y transportar el agua lluvia a otro punto más bajo, al cual pueda ser descargado, como por ejemplo a humedales, quebradas, lagos, ríos, entre otros.

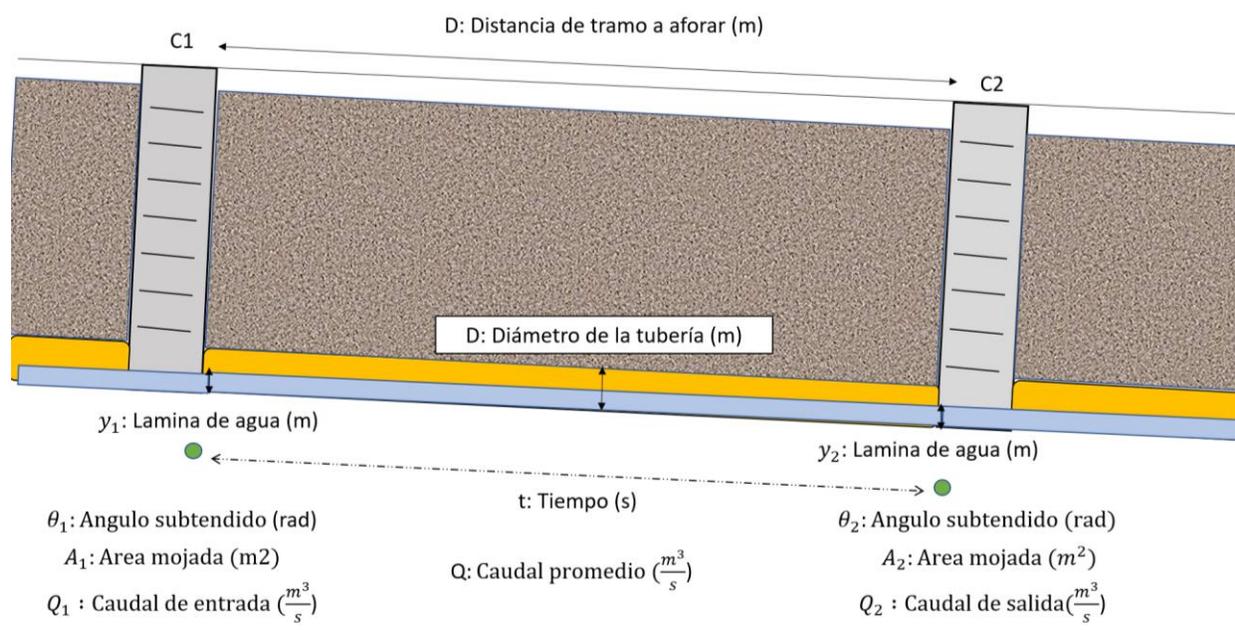
Las mediciones, se encuentran resumidas en los Anexos 3, 4, 5, 6 y 7, las cuales arrojaron resultados de: diámetros internos de las tuberías, láminas de agua de los caudales de entradas (1) y salidas (2) de los tramos aforados, como sus respectivos ángulos y áreas mojadas. A su vez, se midieron distancias de cámaras 1 a cámaras 2, que conforman los tramos escogidos, además de los tiempos en los cuales, se demoraban en ser transportados, los flotadores empleados en las diferentes jornadas, para tener como fin, velocidades medias de estos flujos de agua. Al tener las variables antes descritas, se hallaron los caudales de entradas y salidas que transportaban las tuberías determinadas, durante los diferentes horarios establecidos en el Anexo 2, para finalmente hallar los caudales promedios, que pasan por las tuberías aforadas como se representa en la siguiente Figura 12.

Figura 12. Representación gráfica de las variables halladas de la metodología empleada para los aforos.

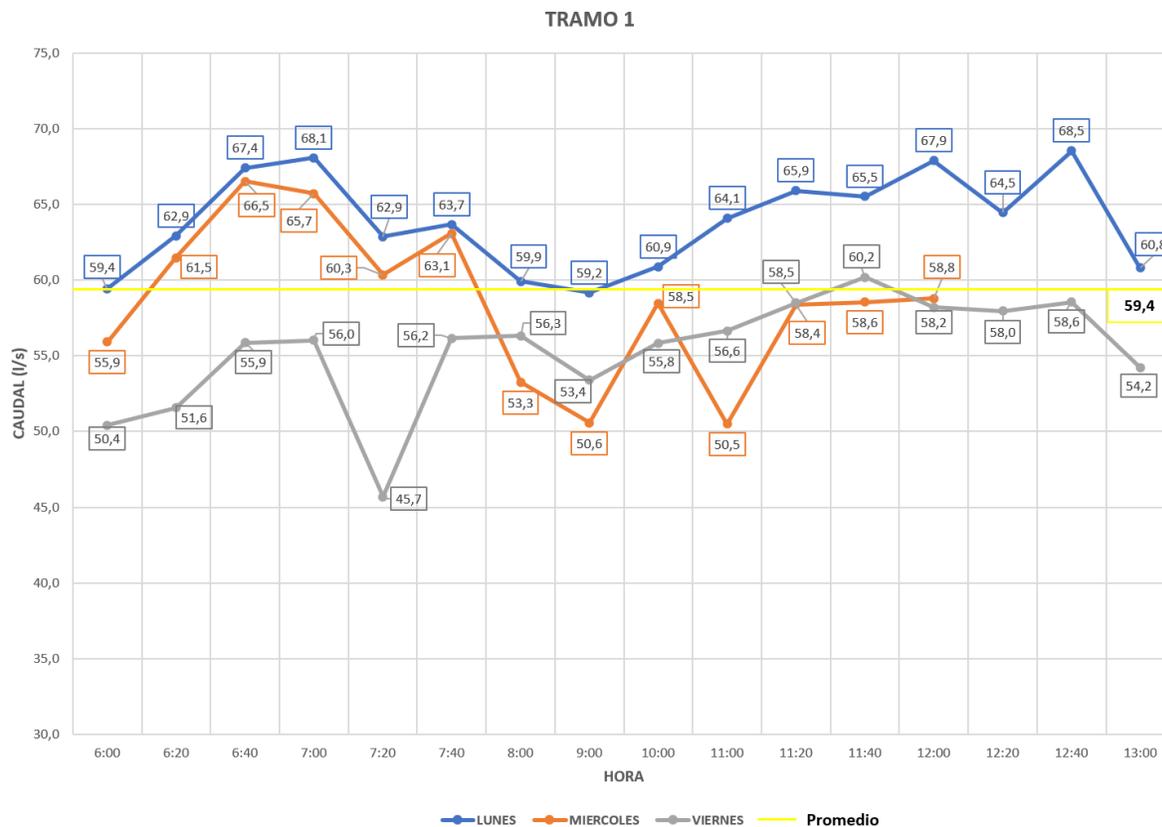
Figura 13. Caudales promedio medidos durante una semana en el Tramo 1 (Puntos 9-10 de la Figura 8)

En la Figura 13, están representadas las primeras mediciones desarrolladas del estudio, donde se puede observar el caudal aproximado de los aportes de los colectores V. Norte y V. Gonzales, ya que este tramo se encuentra ubicado en la parte inicial del Interceptor Cauca – uno. Su comportamiento con base en las 3 jornadas realizadas, resulta similar en los horarios establecidos, teniendo unos QMH, en las horas siguientes: 6:40 a 7:00 am y nuevamente a las 11:20 am a 12:30 pm, esto puede deberse a las características de las comunidades servidas, las cuales, al parecer, tienen su mayor consumo de agua potable, en estas horas debido tal vez a sus jornadas laborales.

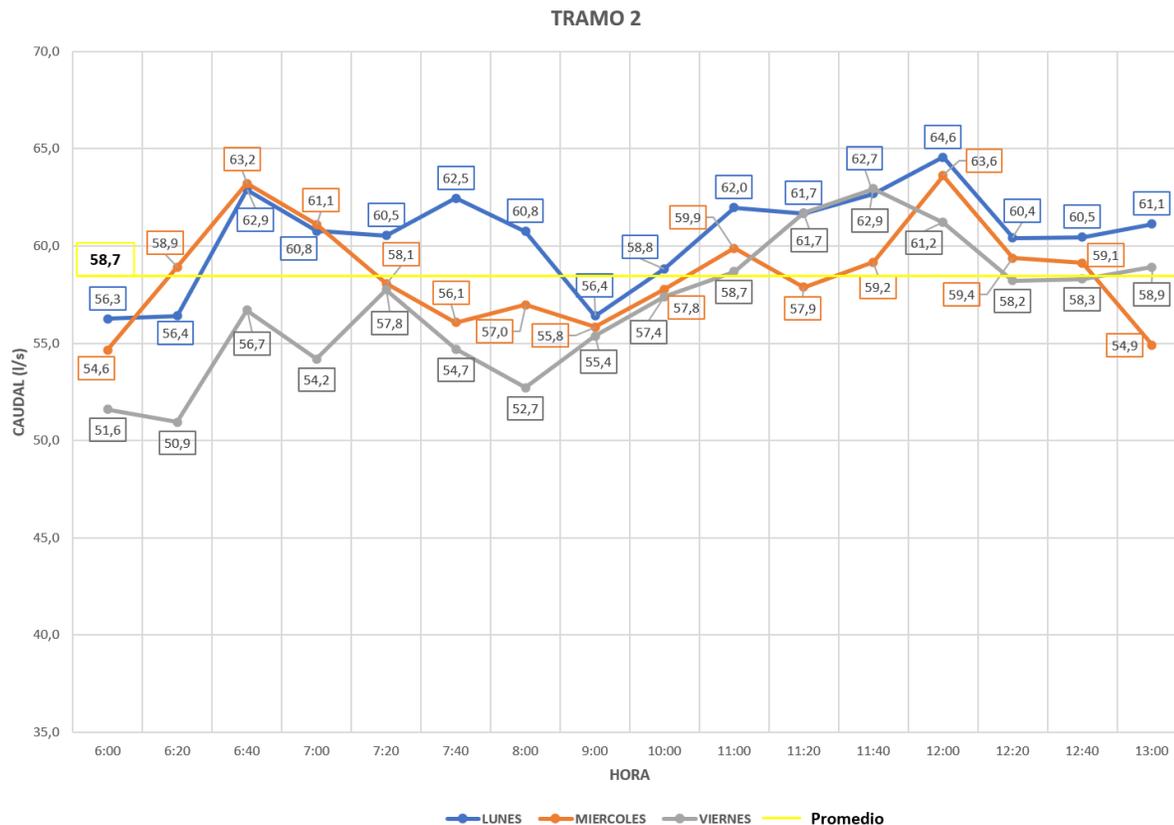
Figura 14. Caudales promedio medidos durante una semana en el Tramo 2 (Puntos 12-13 de la Figura 8)

En cuanto a la Figura 14, se muestran los monitoreos realizados, en un tramo anterior, a una de las fallas más representativas, que fue identificada en el sistema del Interceptor, como lo es, una obstrucción en la red por la saturación de sedimentos (arenas y materiales de construcción), provocando, que el aliviadero de la cámara de inspección posterior de este tramo, operara de manera continua y vertiera todo el caudal que lleva consigo, a la fuente hídrica cercana evidenciado en el Anexo 10. Su comportamiento es muy similar al anterior tramo aforado, donde los QMH, se presentan en las horas típicas de mayor consumo de agua potable, pero con la diferencia de que se supone que este caudal debería ser mayor al del Tramo 1, por los nuevos aportes que recibe del barrio Arpe Cauca y otros asentamientos. Al no cumplirse este valor más alto del Tramo 2, respecto al anterior, se infiere que el fallo en la operación, de los puntos o cámaras siguientes, afecta esta medición y arroja datos menores, que influyen en el resultado final de los caudales medidos. Esta falla está generando como tal, que se pierda el caudal que transportaba el Interceptor, en la parte inicial, por lo que a los Tramos 3, 4 y 5, se decidió sumarles

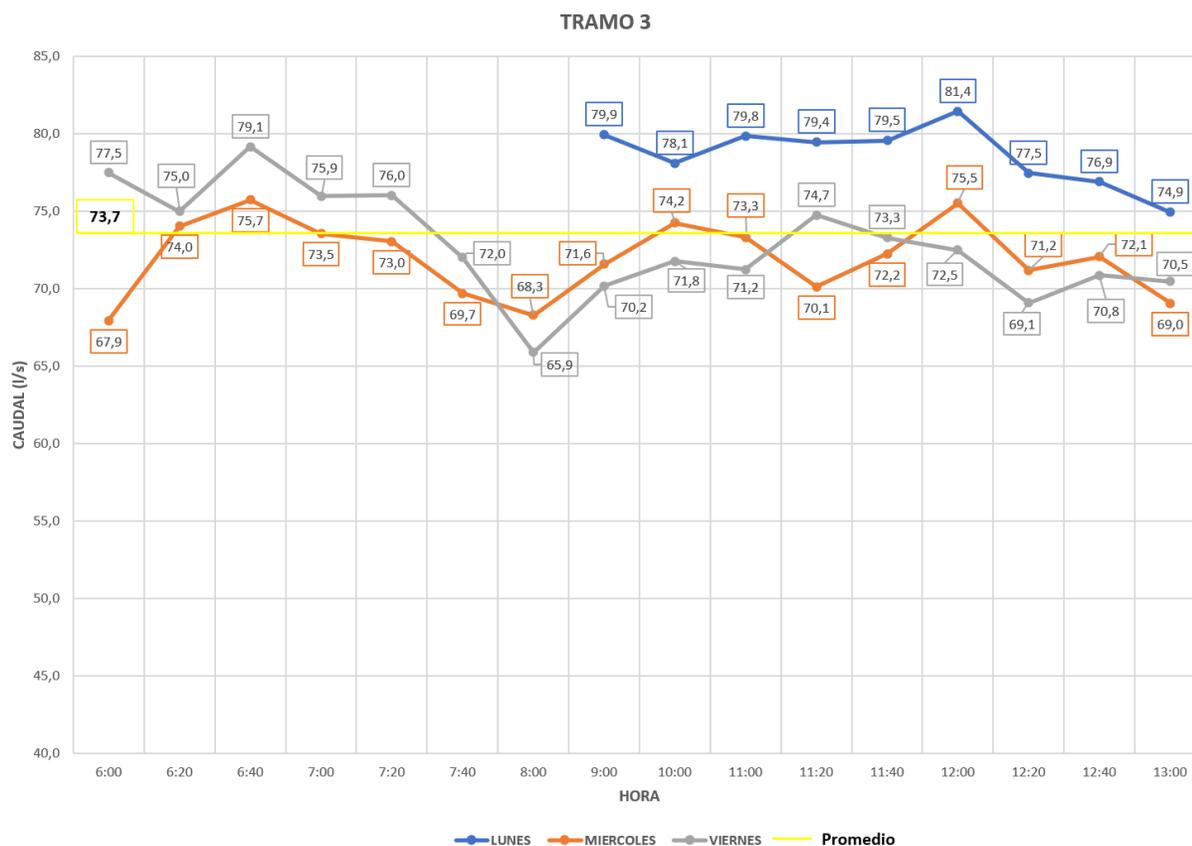
Figura 15. Caudales promedio medidos durante una semana en el Tramo 3 (Puntos 18-19 de la Figura 8)

Ahora bien, en la Figura 15, se presentan los caudales aforados de un tramo posterior a la falla antes descrita, que se encuentra georreferenciada en los puntos 14, 15 y 16 de la Figura 9. Esta deficiencia altera la correcta operación de la red, lo cual genera, que el caudal que pasaba en los tramos previos, se vea reducido como tal, no obstante, se alcanzan a medir nuevos aportes de caudal de las áreas de aferencia, siguientes a la falla, o como se observa en la Figura 9 desde el Punto 4, georreferenciado en esta imagen. Hecha esta salvedad, se puede considerar, que las láminas de agua medidas en estos puntos, son las nuevas contribuciones de caudal al Interceptor. Con respecto al comportamiento de este tramo aforado, es similar al de los anteriores, con una mayor generación de caudal, el día lunes y que se va disminuyendo en el transcurso de la semana, hasta llegar al menor que es el día viernes.

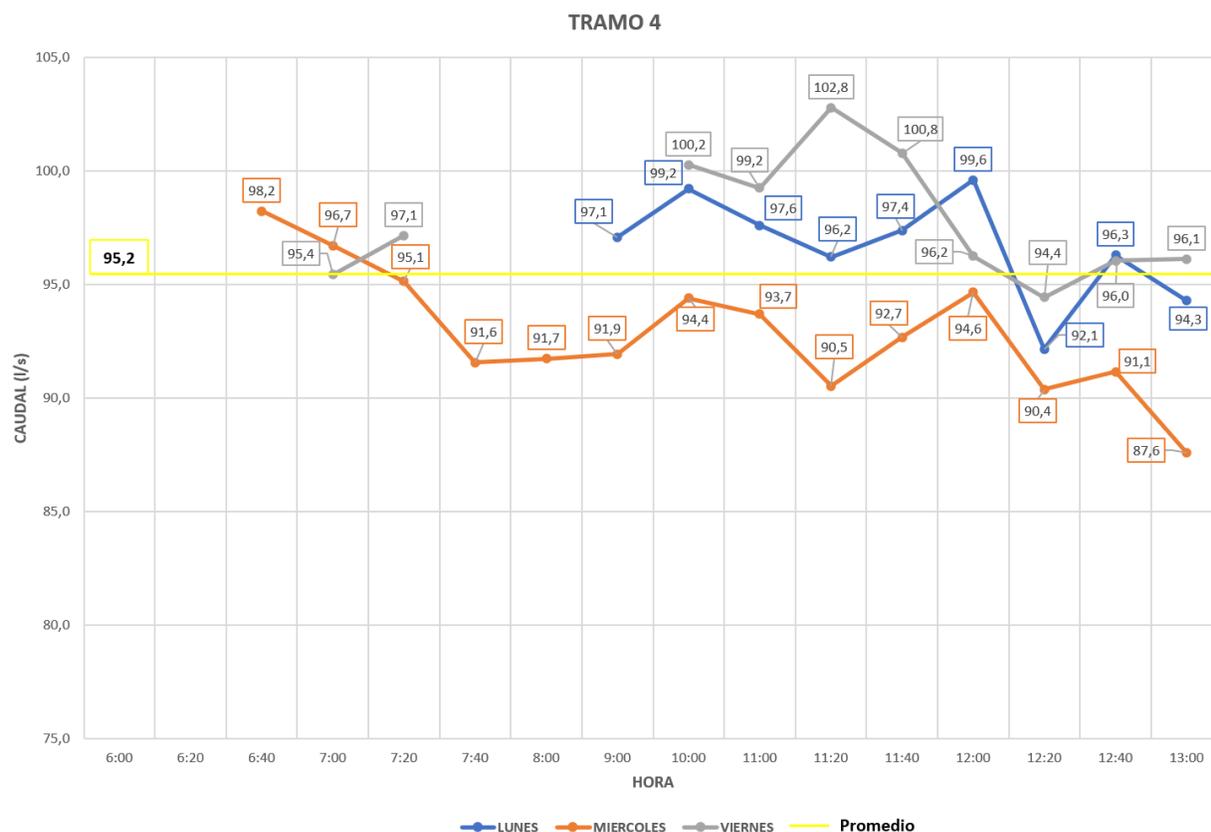
Figura 16. Caudales promedio medidos durante una semana en el Tramo 4 (Puntos 13-NR de la Figura 9)

Sobre la Figura 16, es de anotar que uno de los puntos o cámara de inspección del tramo, no se encuentra georreferenciado en ninguna de las Figuras, en las cuales previamente se representaron (NR), se debe agregar que no se pudieron medir los horarios iniciales, por factores externos al estudio. Por otra lado, se evidencia un aporte de caudal notable, aproximadamente de 21.5 L/s, si se compara con el anterior tramo, aunque, es importante dejar como anotación, que la zona que separa el Tramo 3 y 4, es un sector con áreas verdes en su totalidad, en donde se supone que no debería incrementarse el caudal, ya que no existen contribuciones de aguas residuales por viviendas aledañas, por lo que se deduce, que existe un aporte por infiltración alto, o de conexiones erradas que se le hagan de fuertes hídricas que pasen cerca al Interceptor. El comportamiento del caudal cambia, al comparar con los tramos previos aforados, ya que el viernes en este tramo, se encuentra casi al mismo rango que el lunes, el cual siempre ha sido mayor anteriormente. El día miércoles se sigue manteniendo como un valor intermedio, aunque en esta ocasión, bajo al menor caudal producido. Es de aclarar, que los sectores de influencia de

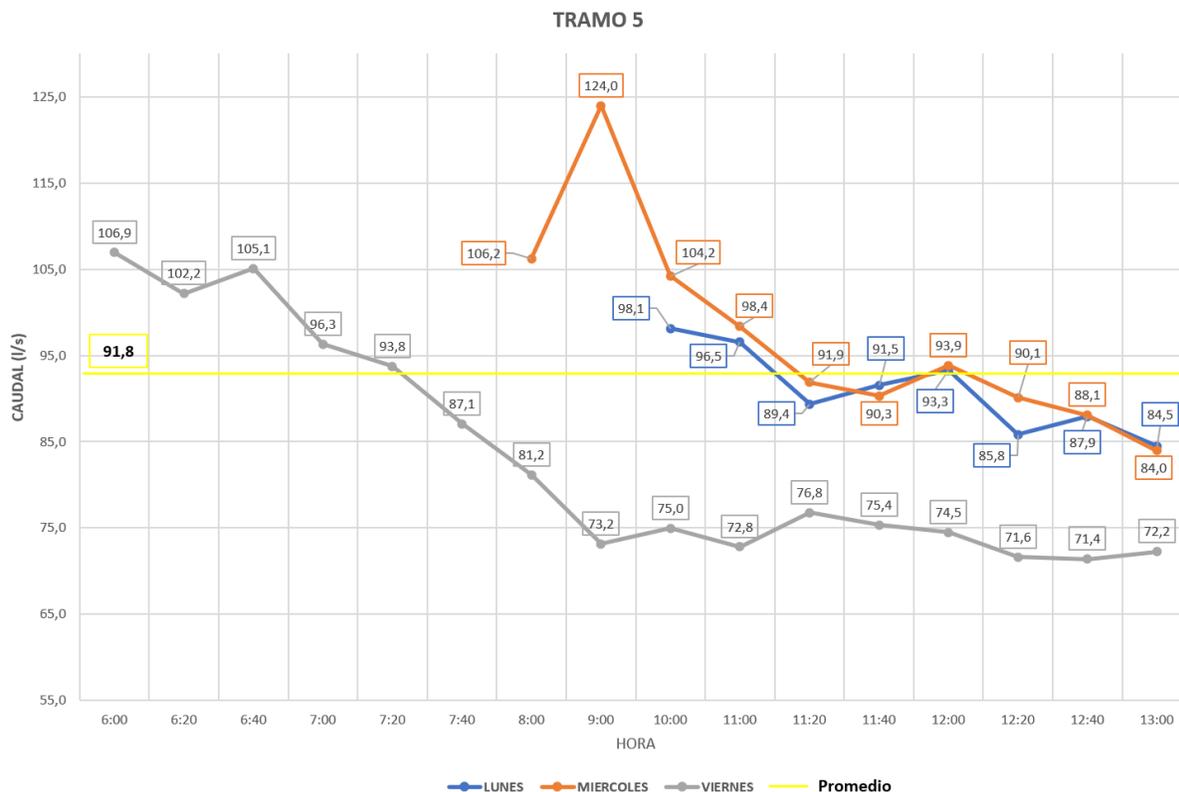
Figura 17. Caudales promedio medidos durante una semana en el Tramo 5 (Puntos 20-21 de la Figura 9)

Acerca de la Figura 17, los cuales son datos base, para partir hacia la comparación del Qmd real contra el Qmd teórico, aunque se es significativo mencionar los siguientes factores: la disminución que sufre estos caudales medidos, al verse afectados por un cambio de dirección de 90° y al ser una cámara de caída en el primer punto de este Tramo, lo cual, dificulto a su vez la medición en este. Otro aspecto es que, como tal, en este tramo no se encuentra el punto final del interceptor, por lo que se desprecian los aportes de las áreas finales, como lo es el conjunto valle robledo y alguna parte del barrio campo bello. Respecto a su comportamiento, cambia también, ya que se observa una mayor generación el miércoles en esta ocasión, se sigue manteniendo el lunes, pero esta vez, el caudal del viernes si baja considerablemente. De acuerdo con este tramo, se procedió igualmente a estimar, el valor del QMH, para comparar en la próxima actividad. Para este caudal máximo horario real, se acogerá un valor máximo de 124.0 L/s, que fue medido a las 9:00 am del día miércoles en este tramo final y para el caudal medio diario real, el valor más alto con respecto a los promedios hallados, arrojando un valor de 95.2 L/s como se muestra en la Tabla 11.

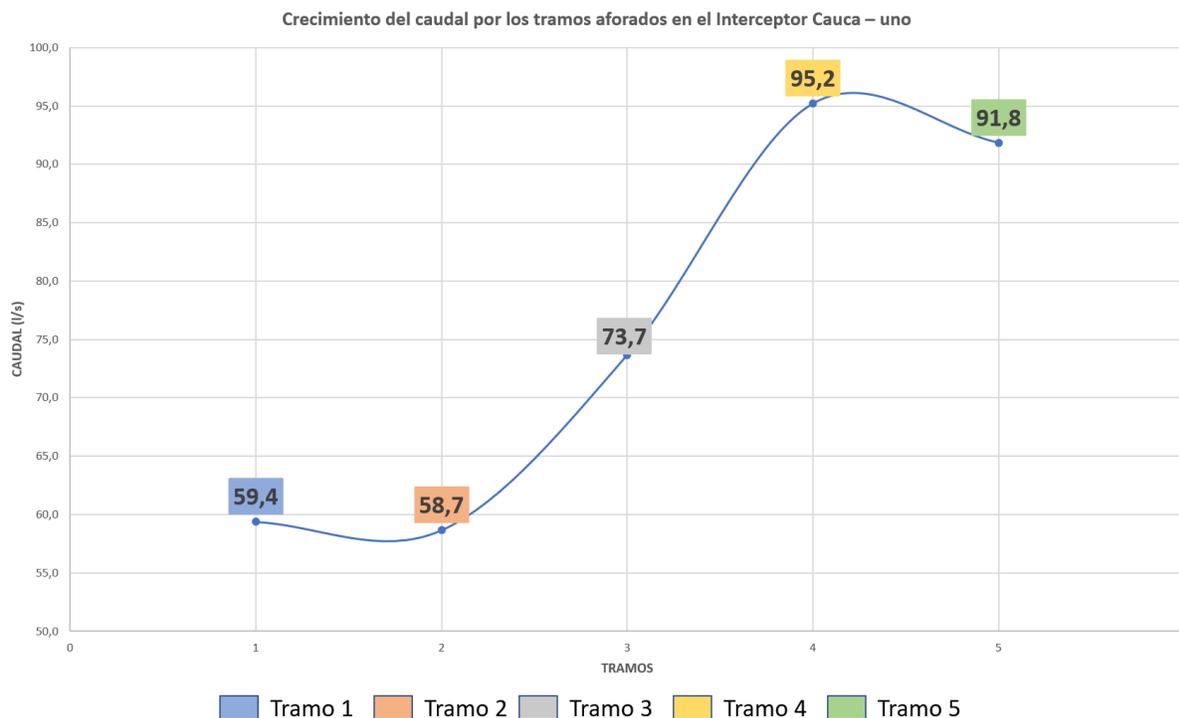
Conforme a los aforos desarrollados, en los tramos seleccionados sobre la trayectoria del Interceptor Cauca – uno, de donde resultaron los caudales promedios anteriormente hallados, se realizó la Figura 18, para reconocer el crecimiento de caudal, al que se ve expuesta esta red de alcantarillado.

Figura 18. Crecimiento del caudal que transporta el Interceptor Cauca – uno sobre los tramos aforados.

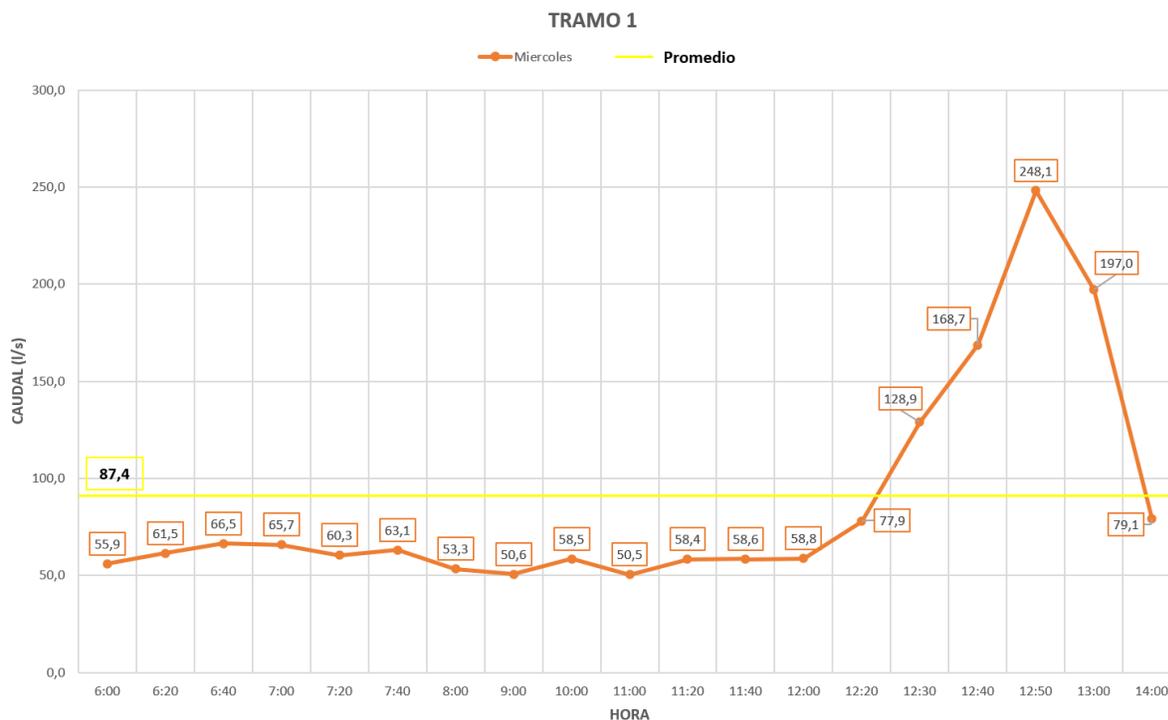
Figura 19. Caudales medidos durante la precipitación presentada el día miércoles en el Tramo 1

En la figura 19, se observan los aportes de caudal de agua lluvia, que transportan los colectores V. Norte y V. Gonzales al Interceptor Cauca – uno, ya que este tramo es la parte inicial de esta red, en donde confluyen las líneas mencionadas. Uno de los rasgos identificados en estos puntos aforados, es el incremento de caudal de aguas residuales, que se evidencia por la precipitación presentada el miércoles en este tramo, indicando, que los colectores afluentes al Interceptor, a pesar de tener vocación de tipo sanitaria, también evacuan aguas lluvias de las áreas de influencia. Así mismo, es significativo mencionar, que esta jornada fue la más extensa de todas las desarrolladas y también, se destaca que la intensidad de la lluvia en ese día, fue la más alta presenciada, en los aforos que tienen en cuenta estas contribuciones. En relación con lo anterior, la cámara de inspección o punto 1 de este tramo, tiene una característica muy importante y es que fue construida, para operar como aliviadero cuando se sube la lámina de agua a determinada altura. A pesar de que, en este día, la lámina de agua se aumentó considerablemente, no se evidencio, operar esta infraestructura especializada, para retirar los excesos de agua en este sistema de alcantarillado.

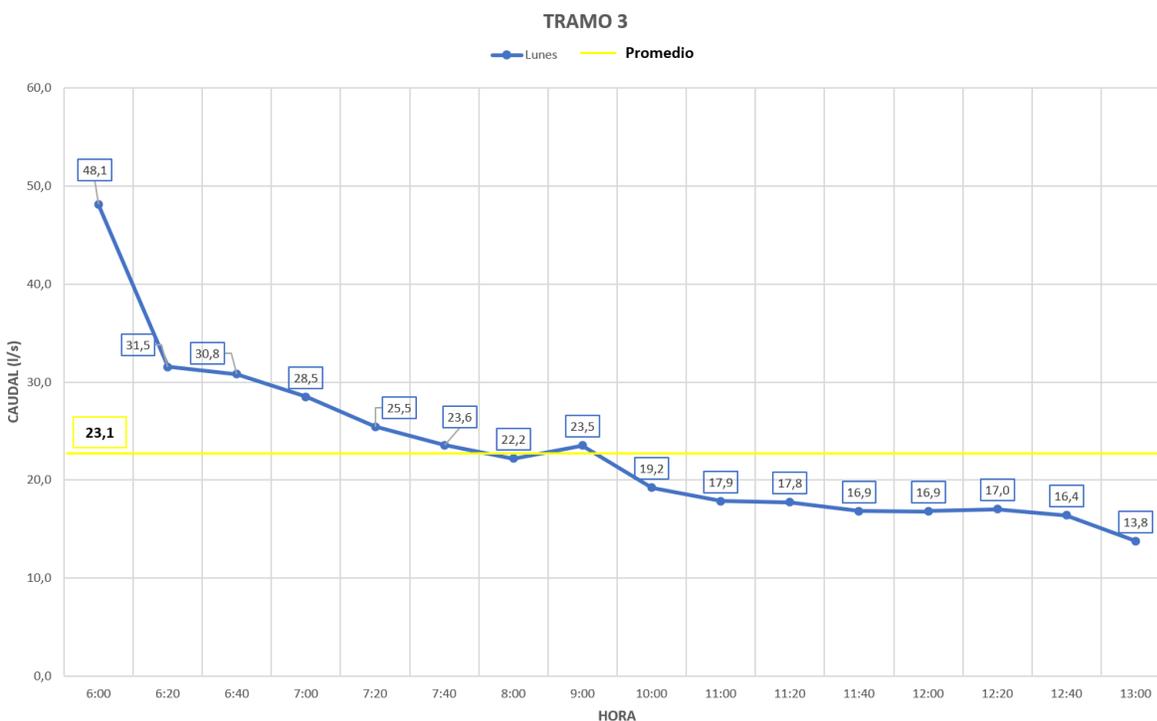
Figura 20. Caudales medidos durante la precipitación presentada el día lunes en el Tramo 3

Sobre la Figura 20, se presentan los caudales aforados del tramo siguiente a la falla, de donde se pierde el caudal que transportaba el Interceptor en su parte inicial, por lo que se estima, según las mediciones realizadas en estos puntos que conforman el Tramo 3, nuevos aportes de aguas lluvias que drenan, las áreas de influencia o escorrentía de esta red. Un aspecto demasiado importante de resaltar, son las evidencias de conexiones erradas, encontradas en la zona que comprende este tramo, donde se observa que se han realizado, contribuciones de aguas lluvias, que provienen, de las cubiertas de la infraestructura aledaña y que aportan caudal al sistema del Interceptor Cauca – uno, este hallazgo está señalado en el Anexo 15.

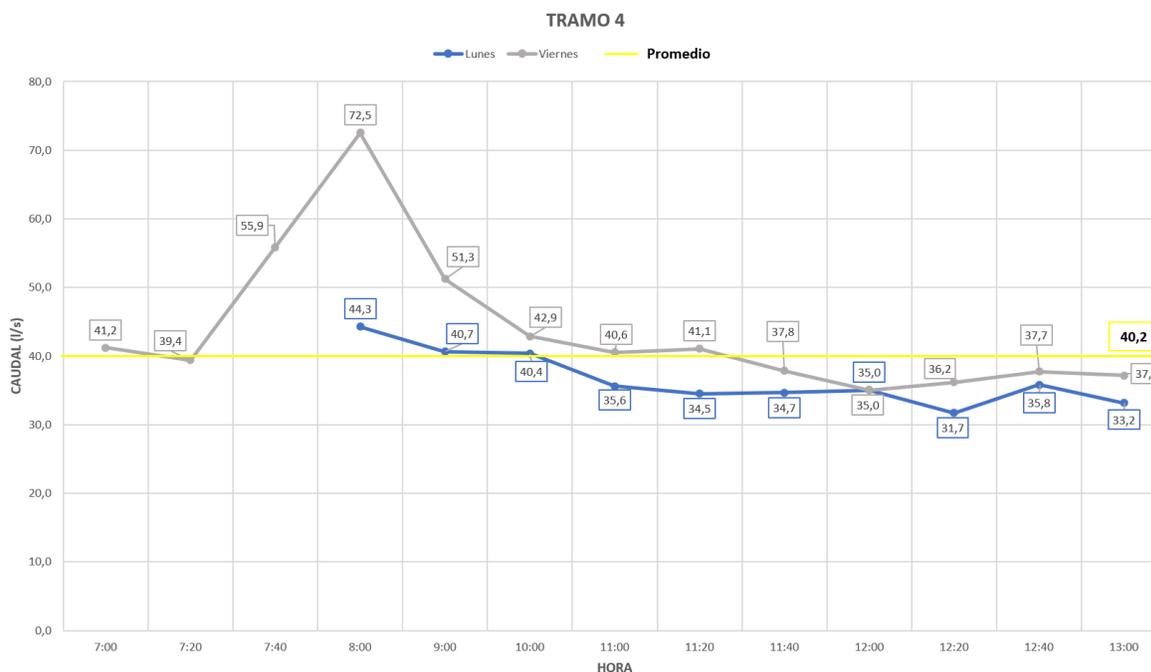
Figura 21. Caudales medidos durante las precipitaciones presentadas los días lunes y viernes en el Tramo 4

Acerca de la Figura 21, se puede apreciar en esta vez, 2 registros de aportes de caudales por aguas lluvias en un solo tramo, donde se visualiza un comportamiento mayor, por los valores medidos en la jornada del viernes, con respecto al lunes, esto se debe a las intensidades presentadas, de las precipitaciones de cada día. A parte de eso, se verifica nuevamente, que existen aportes de caudales, pero en esta ocasión, por aguas provenientes de la escorrentía del terreno o de las zonas verdes, que separan al Tramo 3 del 4.

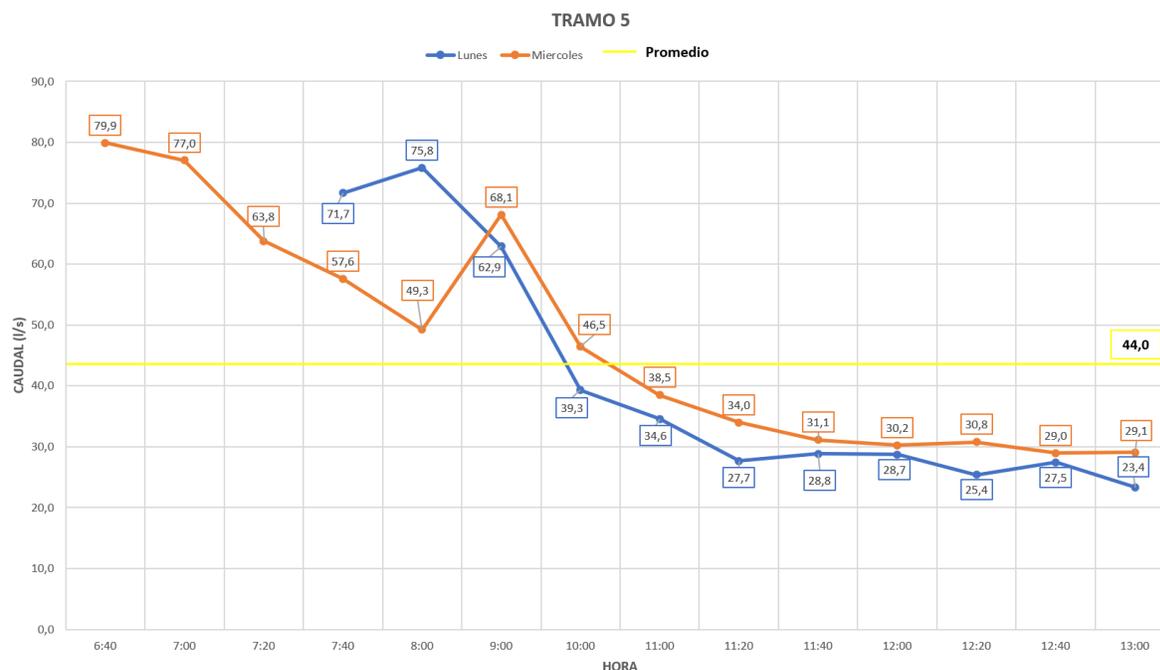
Figura 22. Caudales medidos durante las precipitaciones presentadas los días lunes y miércoles en el Tramo 5

En cuanto a la Figura 22, se puede observar nuevamente, 2 registros de aportes de caudales por aguas lluvias en un solo tramo, donde se aprecia un comportamiento diferente al anterior, ya que los valores de caudales medidos en la jornada del miércoles son mayores, con respecto al lunes, esto se debe a las intensidades presentadas de las precipitaciones de cada día. Se comprueba que hay aportes nuevos caudal de agua lluvia provenientes del sector de influencia del Tramo 5, lo cual indica deficiencias en conexiones de sumideros al alcantarillado sanitario, que, aunque existe un sistema paralelo pluvial, siguen conectados a este alcantarillado de aguas residuales, como se evidencio en uno de los recorridos de campo desarrollados.

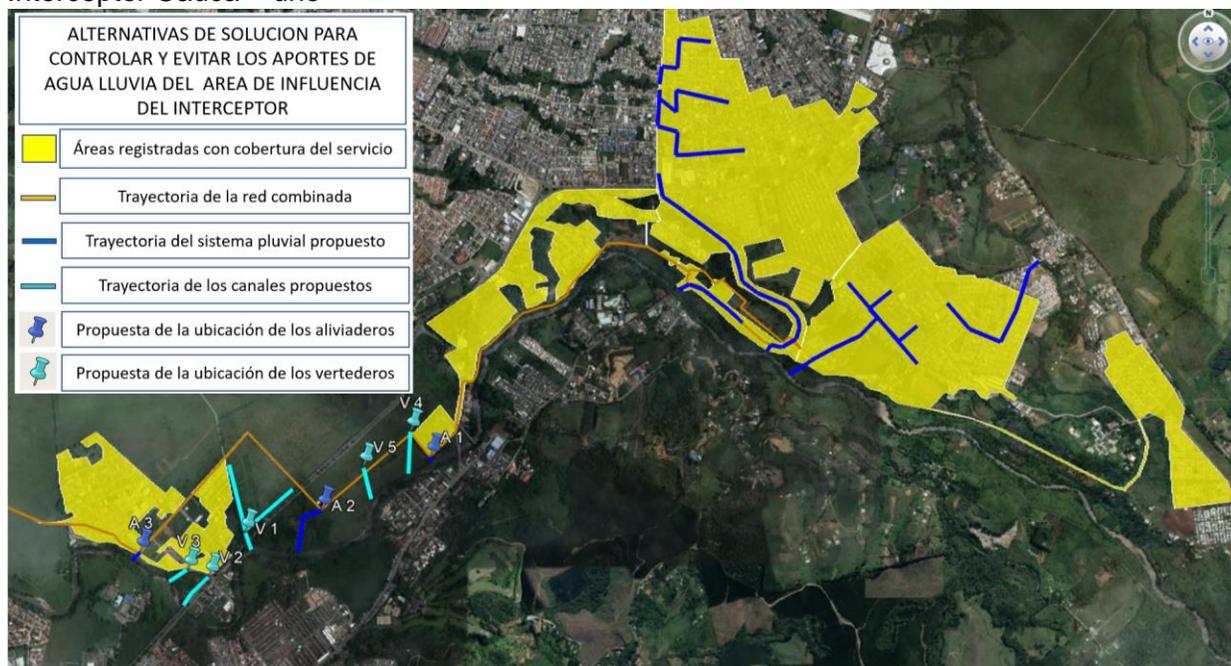
Figura 23. Propuesta de alternativas de solución para el correcto funcionamiento del sistema del Interceptor Cauca – uno

Convertir un sistema en su totalidad o parcialmente combinado, a uno plenamente separado, como ocurre y se propone en este caso, según lo que se deduce del estudio referenciado, no cambiará el volumen de escorrentía de aguas lluvias de determinada área de drenaje, sino que se distribuirán de una mejor manera, los volúmenes descargados entre la planta de tratamiento y el cuerpo de agua receptor [34]. Aunque en primera instancia, las conexiones erradas impiden alcanzar un funcionamiento 100% exitoso de este sistema separado, en el que cada red trabaja bajo las condiciones de diseño establecidas desde el principio. Con lo anterior se genera una discusión, dado que se determinó igualmente en este estudio [34], la presencia de contaminantes transportados por las aguas lluvias que son vertidas a las fuentes hídricas, los cuales indican un problema en el saneamiento básico de las áreas urbanas, dando como resultado que sea difícil definir si esta opción es viable, para lograr una operación correcta, puesto que también se argumenta en algunos casos, esta alternativa, si logra el objetivo de mejorar la operación respecto a recolección y evacuación de aguas lluvias y servidas de una población [34].

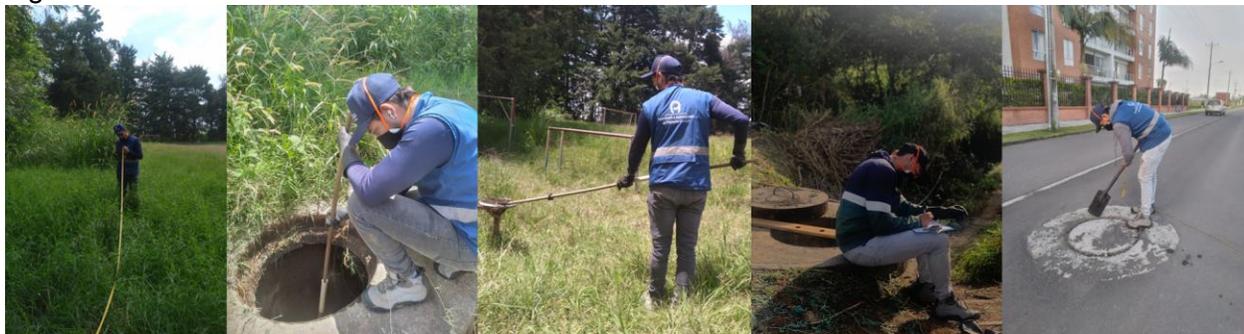
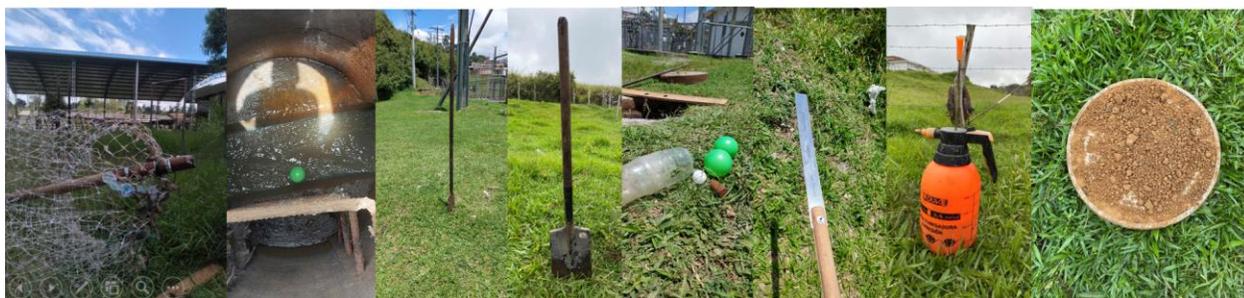
Anexo 1. Evidencias de las jornadas de aforos que fueron desarrolladas en el proyecto, utilizando algunos instrumentos

Implementos, herramientas e instrumentos utilizados durante las jornadas de aforos

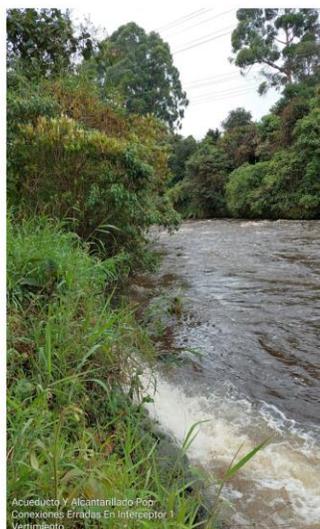
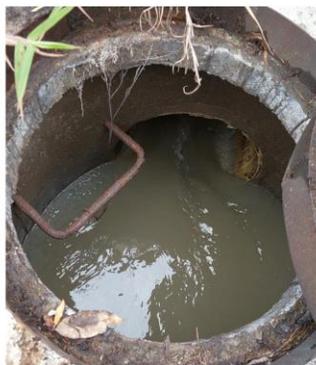
Anexo 10. Fallo en el funcionamiento hidráulico del sistema del interceptor Cauca – uno por obstrucción

Obstrucción en el sistema

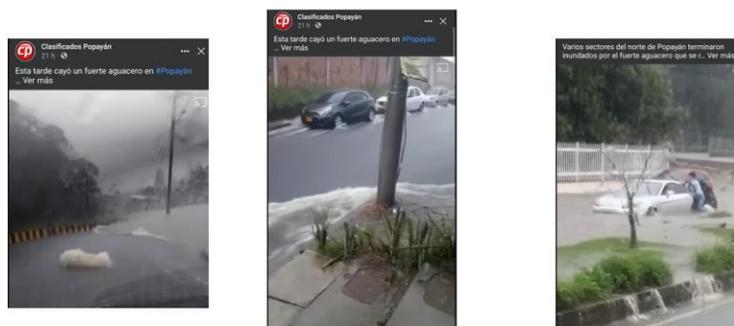
Colector V. Norte

Anexo 11. Baja capacidad hidraulica de evacuacion de aguas lluvias e inundaciones presentadas en el sector del colector V.Norte

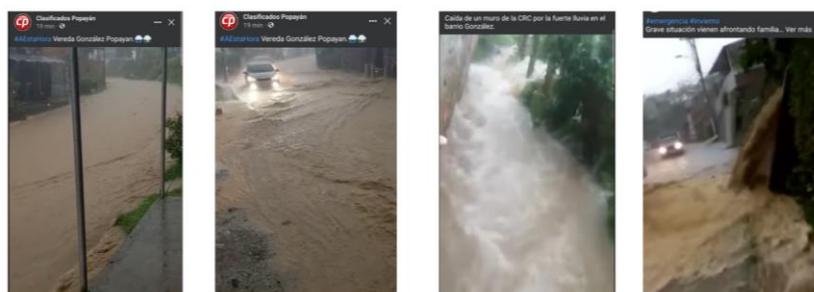
Colector V. Gonzales

Anexo 12. Baja capacidad hidraulica de evacuacion de aguas lluvias e inundaciones presentadas en el sector del colector V.Gonzales

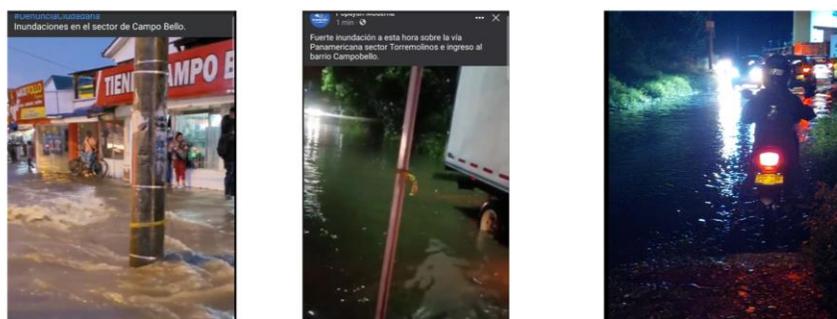
Colector Cauca 1

Anexo 13. Inundaciones presentadas en las areas de servicio del colector Cauca 1 por la baja capacidad hidraulica en cuestion a la evacuacion de aguas lluvias
