EVALUACIÓN DEL COMPORTAMIENTO OPERACIONAL POR APORTES DE CAUDAL POR CONEXIONES ERRADAS EN EL INTERCEPTOR CAUCA – UNO PERTENECIENTE AL SISTEMA DE ALCANTARILLADO DEL MUNICIPIO DE POPAYÁN – CAUCA.

**CORPORACION UNIVERSITARIA AUTONOMA DEL CAUCA
FACULTAD DE CIENCIAS AMBIENTALES Y DESARROLLO SOSTENIBLE
PROGRAMA DE INGENIERIA AMBIENTAL Y SANITARIA
PASANTIA
POPAYAN, 2023**

Trabajo de grado para optar al título de Ingeniero Ambiental y Sanitario

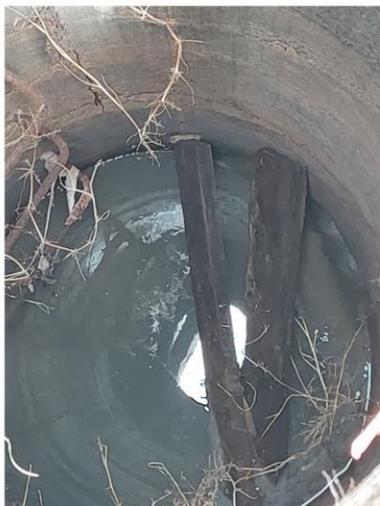
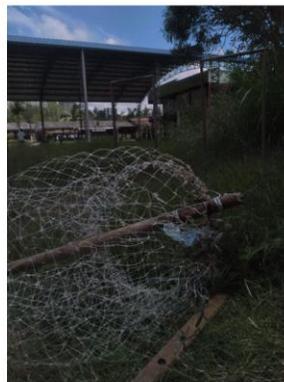
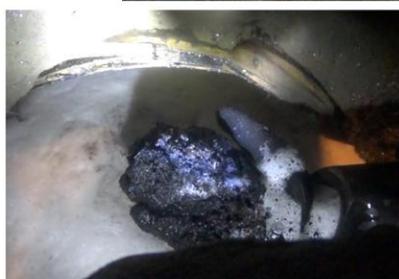
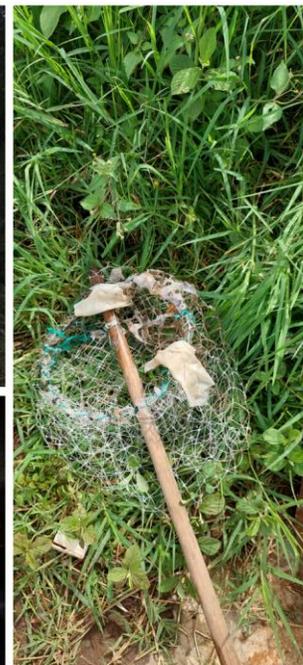
Anexo 14. Evidencias de residuos sólidos encontrados en las redes y cámaras de inspección del sistema del Interceptor Cauca – uno

Residuos solidos
encontrados en las redes
