**DETERMINACIÓN DEL DAÑO AMBIENTAL OCASIONADO AL RECURSO
HÍDRICO, POR LA EXTRACCIÓN ILEGAL DE ORO, EN LOS MUNICIPIOS DE
LA SIERRA Y ROSAS EN EL DEPARTAMENTO DEL CAUCA.**

**CORPORACIÓN UNIVERSITARIA AUTÓNOMA DEL CAUCA
CIENCIAS AMBIENTALES Y DESARROLLO SOSTENIBLE
INGENIERÍA AMBIENTAL Y SANITARIA
DESARROLLO TECNOLÓGICO O EXPERIMENTAL
POPAYÁN
2016**

Trabajo de Grado para optar el título de Ingeniería Ambiental y Sanitaria

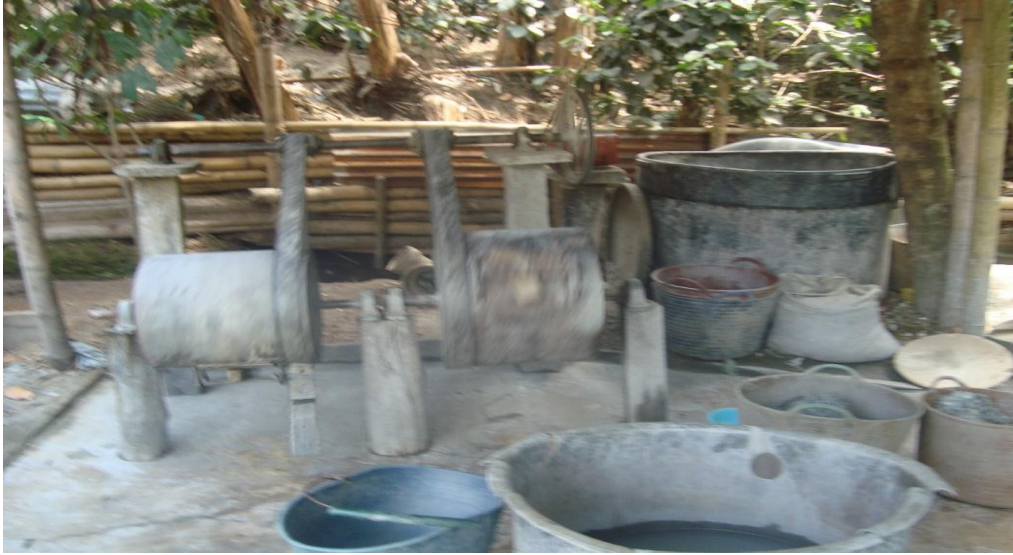
Foto 1. Mina Gabino Leal, molinos para la trituración de Roca

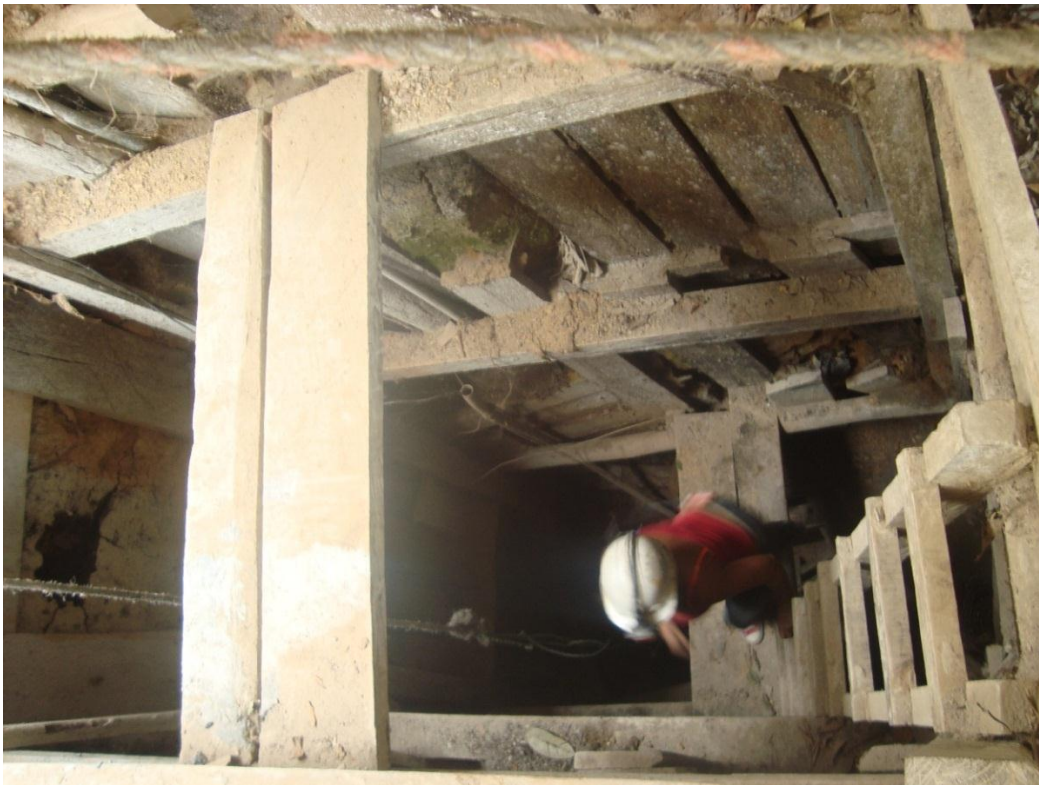
Foto 2. Mina Gabino Leal, túnel subterráneo dónde sacan el material rocoso de la mina

Esta mina poseía una extensión aproximada de 2000 m² y era la más pequeña de las minas visitadas, poseía un túnel de más de 50 metros de profundidad del cual se sacaban los materiales rocosos para la extracción del oro.

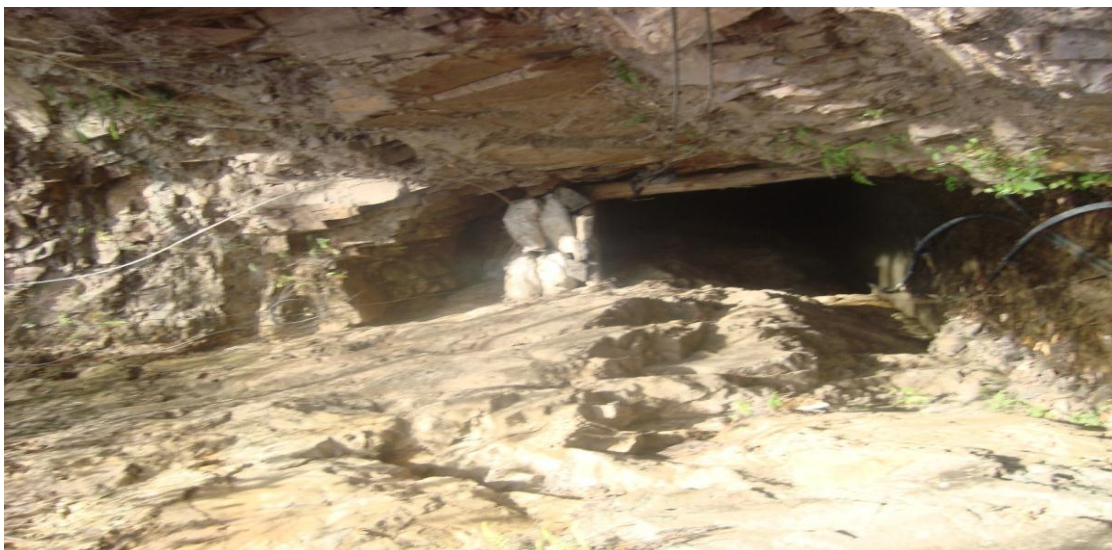
Foto 3. Mina Walter Ausecha, túnel subterráneo dónde sacan el material rocoso de la mina

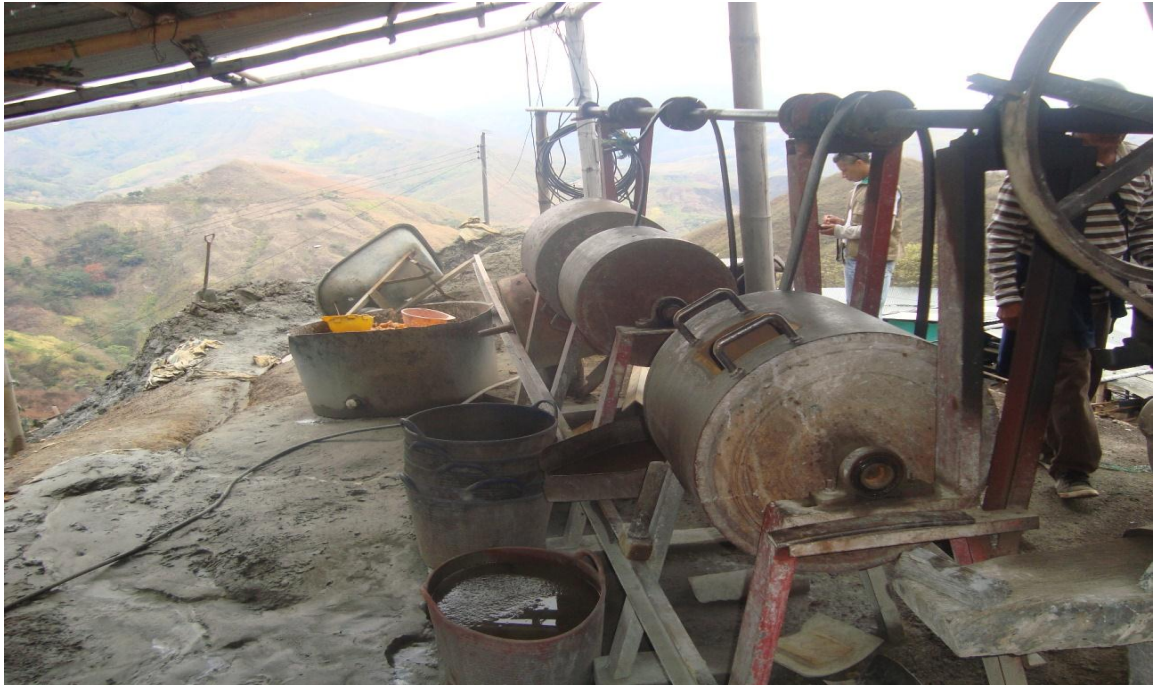
Foto 4. Mina Walter Ausecha se observan los molinos para la trituración de la roca.

Esta mina posee un tamaño similar a la mina Gabino Leal y su característica más importante es que es una mina de explotación a cielo abierto, careciendo de túneles, el material rocoso utilizado para la extracción del oro es tomado directamente de las montañas cercanas, posee un número tres (3) molinos para la trituración de la roca, los cuales son suficientes para el procesamiento de todo el material rocoso.

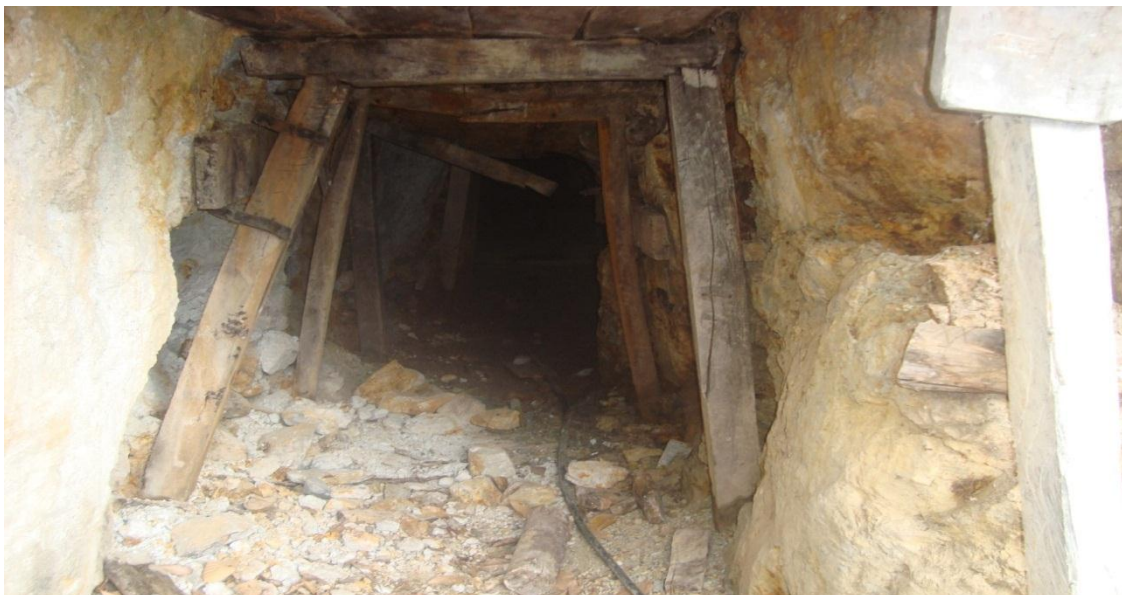
Foto 5. Mina los peregrinos. Túnel subterráneo dónde sacan el material rocoso de la mina

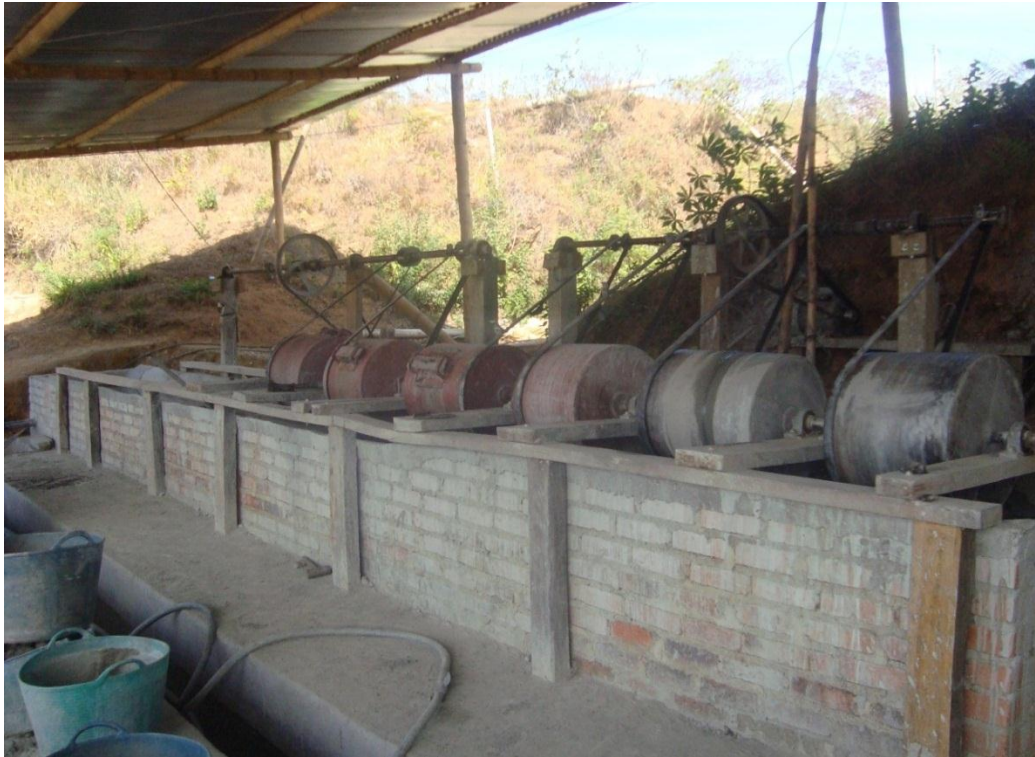
Foto 6. Mina Los Peregrino, se observan los molinos para la trituración de la roca.

La mina los peregrinos es la más grande de las minas visitadas, pose una extensión aproximada de 5000 m², en dicha extensión hay un túnel que alcanza los 80 metros de longitud y cuenta con 6 molinos para la trituración del material rocoso, así mismo esta es la mina que se encuentra más cerca del río Esmita (10 metros aproximadamente).

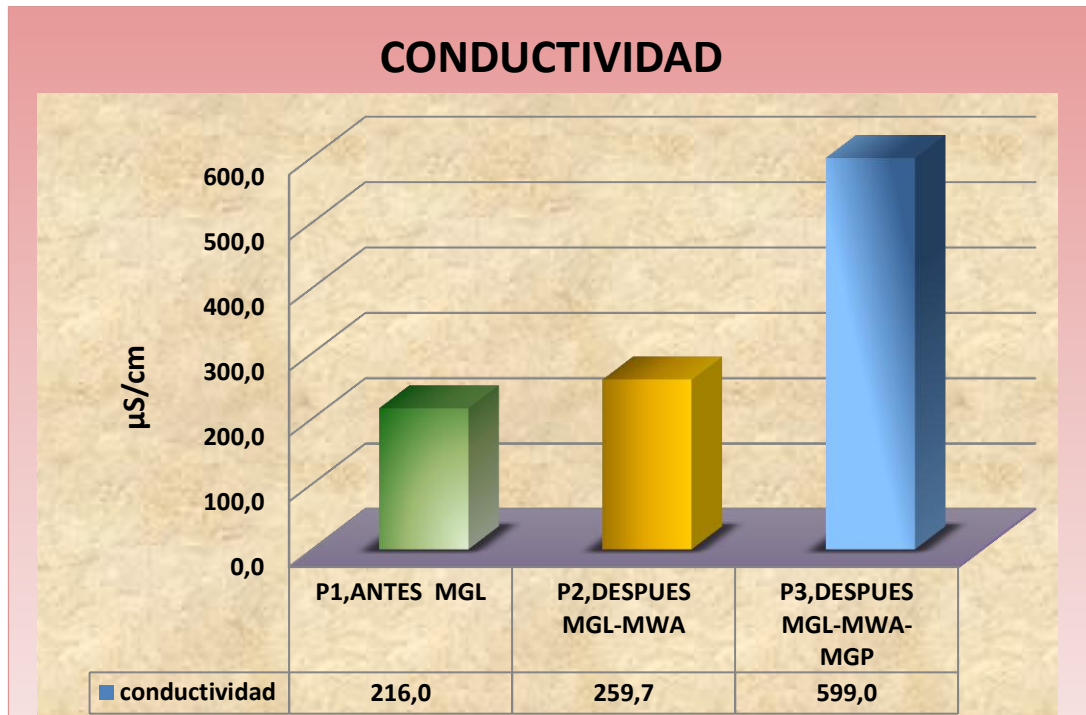
Figura 2. Conductividad

Según la figura 2, con respecto a los datos tomados In Situ en los tres (3) puntos monitoreados del Rio Esmita, se observa que después de las minas de Walter Ausecha, Gabino Leal y Gabriel Peregrino se evidencia aguas abajo que la variable de conductividad aumenta significativamente. Esto puede darse debido a que en las minas (legales o ilegales) en sus descargas de aguas residuales llevan elevadas concentraciones de iones como Cl^- , NO_3^- , SO_4^{2-} , sales de cianuro, o iones metálicos debido a todos los reactivos químicos empleados en dicha labor de minería haciendo que se produzca este fenómeno. A pesar de este aumento se ve que estos niveles se encuentran por debajo de los niveles de conductividad permitidos para aguas potables que son $1000\mu\text{S}/\text{cm}$ según normatividades europeas.

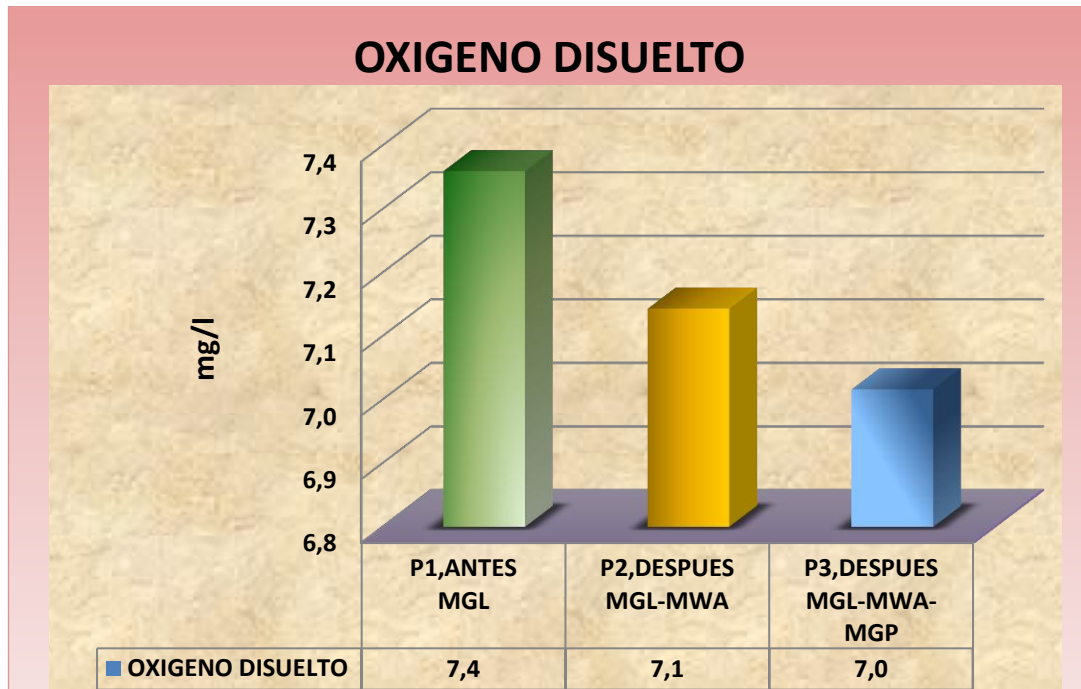
Figura 3.Oxígeno Disuelto.

Con respecto al oxígeno, existen dos fuentes para la incorporación de éste a las aguas superficiales: a) la atmósfera; y b) la fotosíntesis. El oxígeno atmosférico se introduce en el agua debido a las perturbaciones físicas, tales como olas o turbulencias, que permiten “atrapar” a este elemento en su forma molecular (O_2). La cantidad de oxígeno disuelta en el agua está limitada por parámetros físicos tales como la temperatura y la presión atmosférica. Para una presión constante, a mayor temperatura menos solubilidad. Otros factores que limitan la disponibilidad de oxígeno en el agua son los biológicos, bioquímicos, e inorgánicos. Los primeros guardan relación con la respiración de los organismos acuáticos (p.ej., peces), y la descomposición de éstos en condiciones oxidantes (paso de compuestos tipo CH_n a CO_2). Entre los inorgánicos debemos destacar los procesos de oxidación de compuestos reducidos (p.ej., paso de piritita [FeS_2] a compuestos tipo goethita [$FeOOH$]). Como datos concretos, los peces requieren unas 5-6 ppm de oxígeno

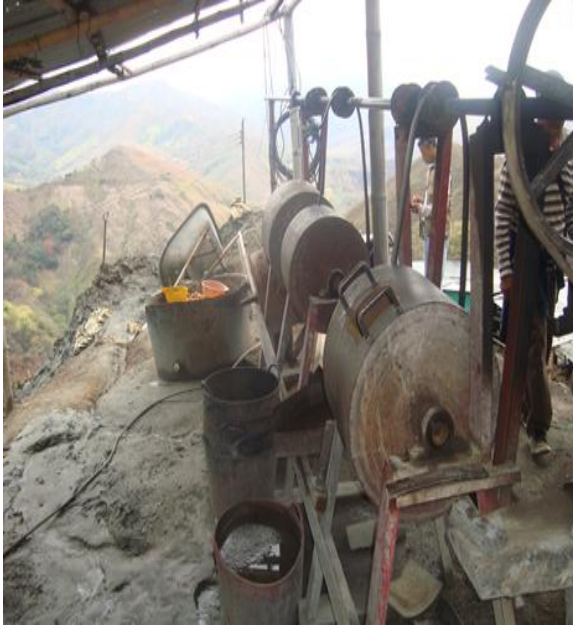
Fotografía No.1
Lugar: Vereda Frontino Alto Municipio de La Sierra Cauca.
Observación (Barriles para lavar el mineral).

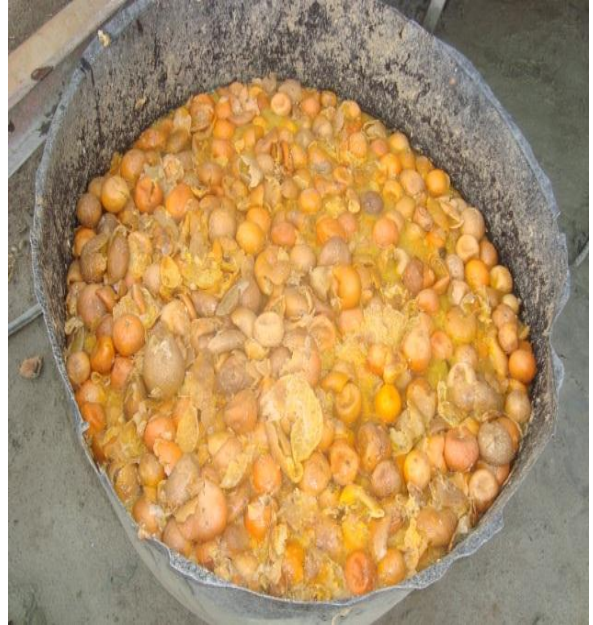
Fotografía No.2
Lugar: Vereda Frontino Alto Municipio de La Sierra
Observación (Recipiente plástico que contiene limón mandarino el cual se adiciona en los barriles durante la molienda para desengrasar el mineral).

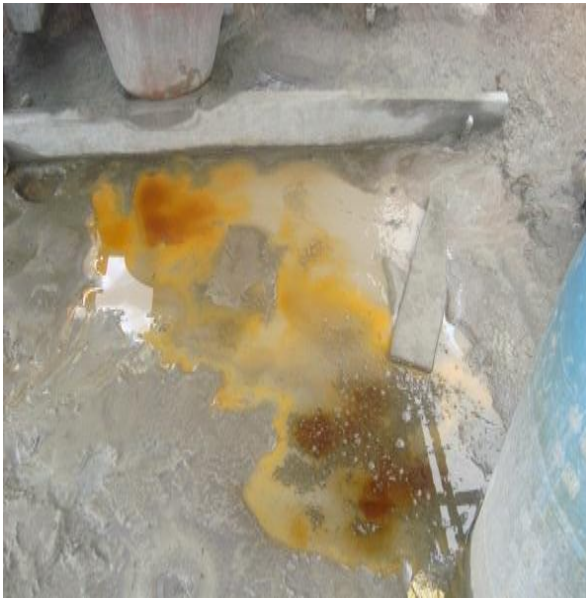
Fotografía No.3
Lugar: Vereda Frontino Alto Municipio de La Sierra Cauca.
Observación (Residuos en el suelo por el proceso de molienda).

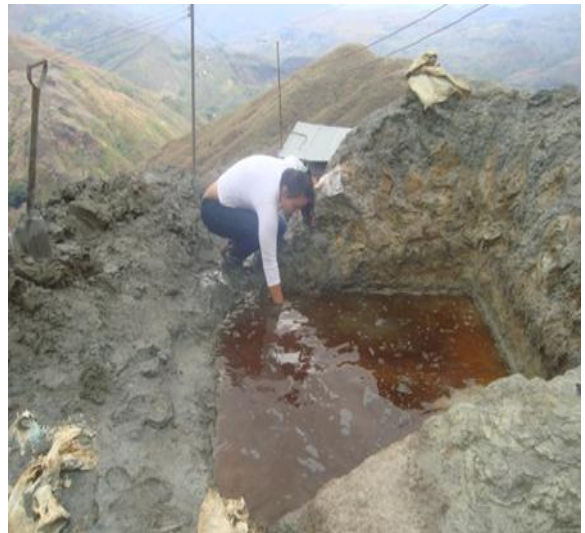
Fotografía No.4
Lugar: Vereda Frontino Alto Municipio de La Sierra Cauca.
Observación (aguas contaminadas que se vierte en el suelo por el proceso de molienda).

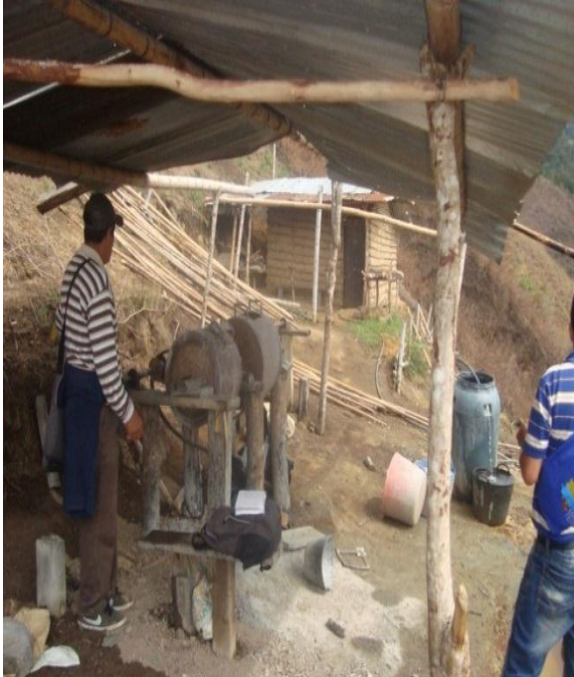
Fotografía No.1
Lugar: Vereda Frontino Alto Municipio de La Sierra Cauca.
Observación (Barriles para procesar el material).

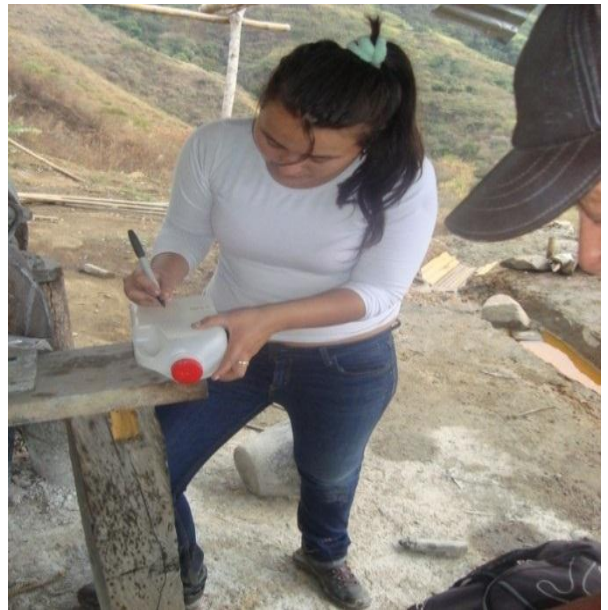
Fotografía No. 4
Lugar: Vereda Frontino Alto Municipio de La Sierra Cauca.
Observación (Roturando los tarros para tomar las muestras de aguas).

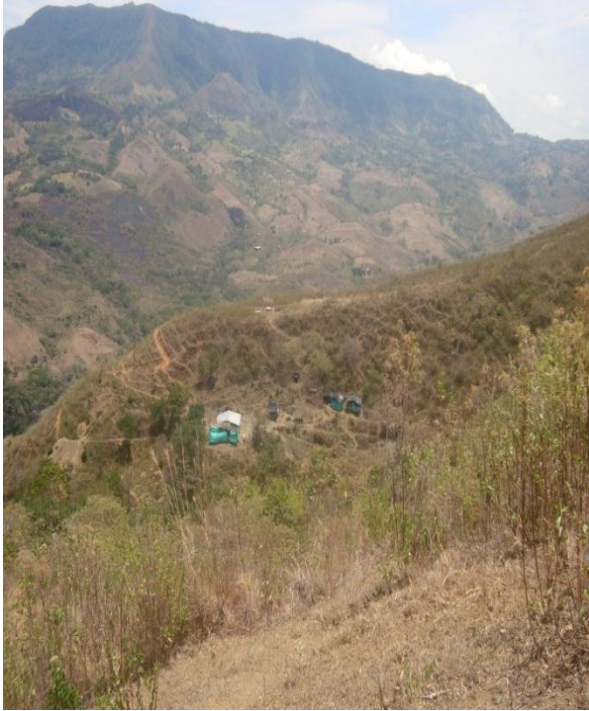
Anexo 3. Walter Ausecha

Fotografía No.1
Lugar: Vereda Frontino Alto Municipio de La Sierra Cauca.
Observación (Mina las Minas Frontino Alto La Sierra).

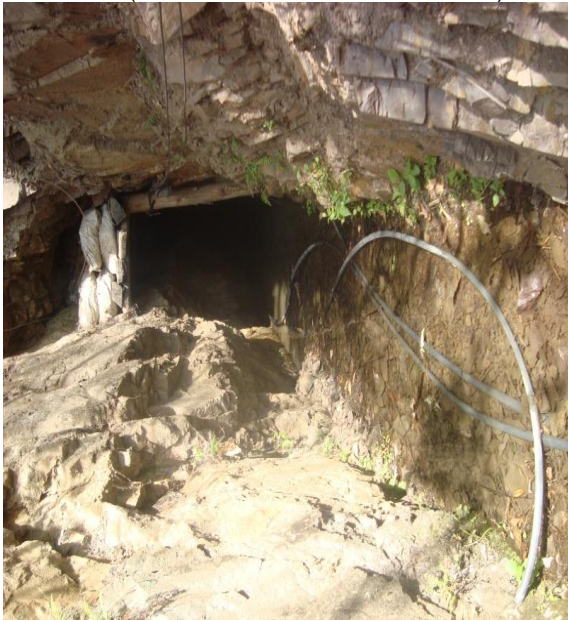
Fotografía No.3
Lugar: Vereda Frontino Alto Municipio de La Sierra Cauca.
Observación (Bocaminas para extracción de materiales).

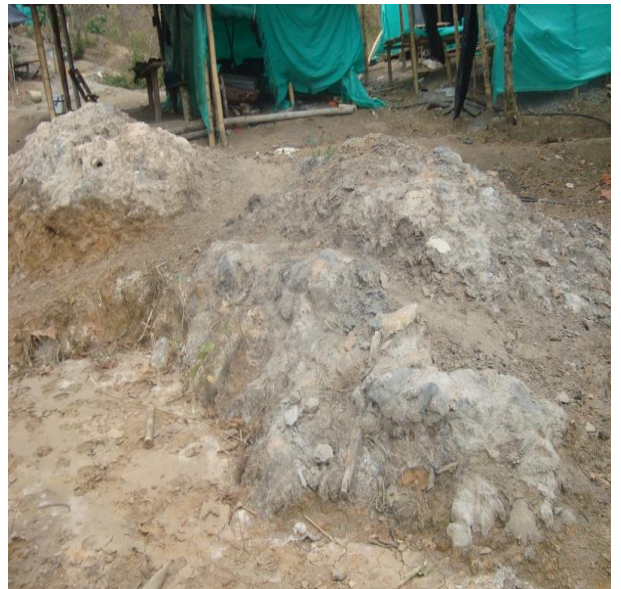
Fotografía No.4
Lugar: Vereda Frontino Alto Municipio de La Sierra Cauca.
Observación (Material acumulado).

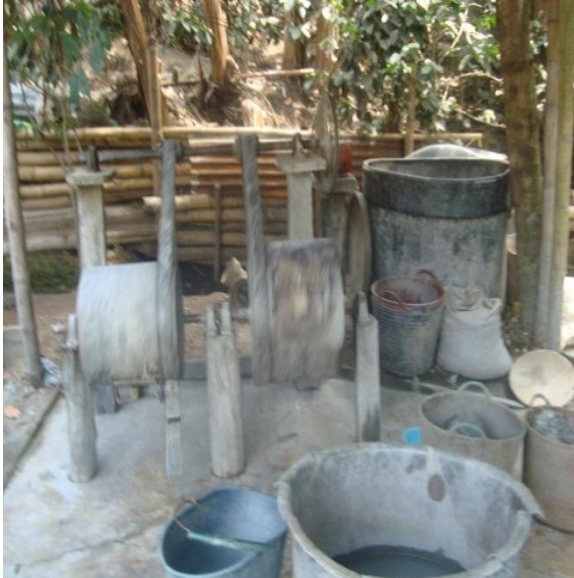
Fotografía No.1
Lugar: Vereda Frontino Alto Municipio de la sierra Cauca.
Observación (Barriles para lavar el material)

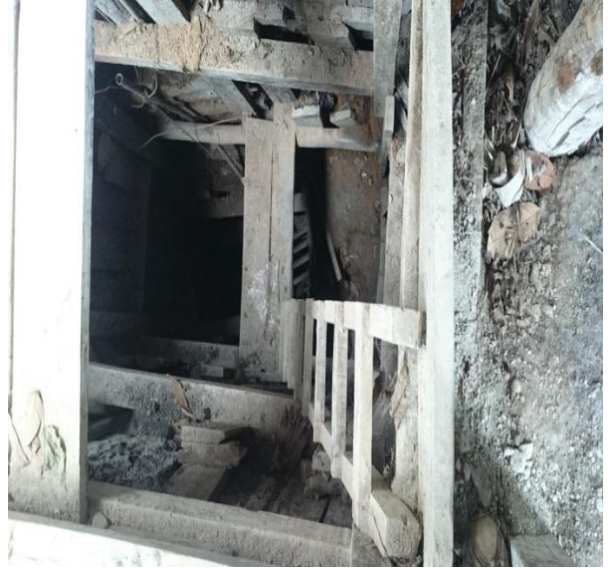
Fotografía No.2
Lugar: Vereda Frontino Alto Municipio de la Sierra Cauca.
Observación (Socavón para extraer el material).

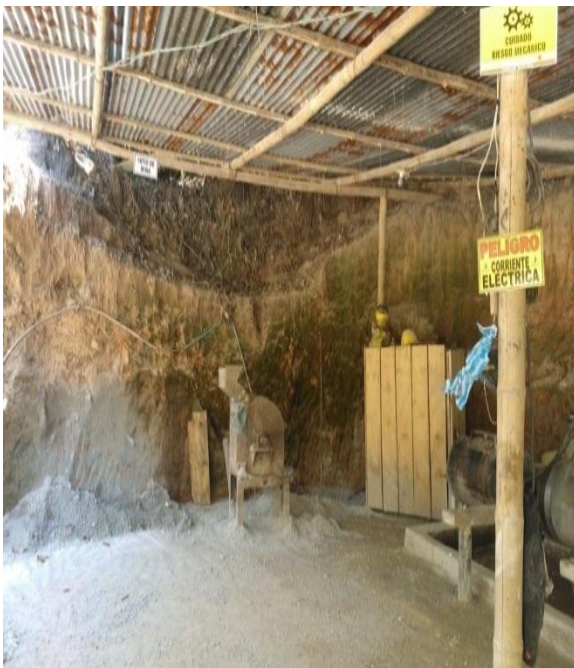
Fotografía No.3
Lugar: Vereda Frontino Alto Municipio de la Sierra Cauca.
Observación: Planta para el proceso de molienda.

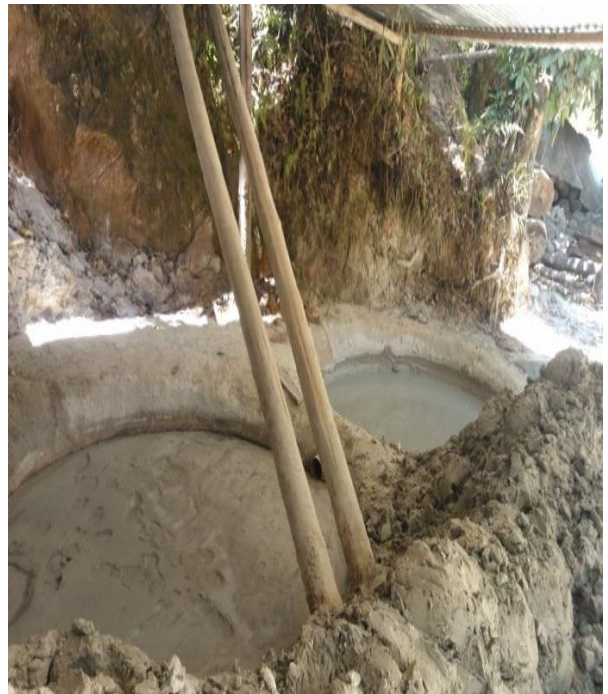
Fotografía No.4
Lugar: Vereda Frontino Alto Municipio de la Sierra Cauca.
Observación: Arenas acumuladas por el proceso de molienda.

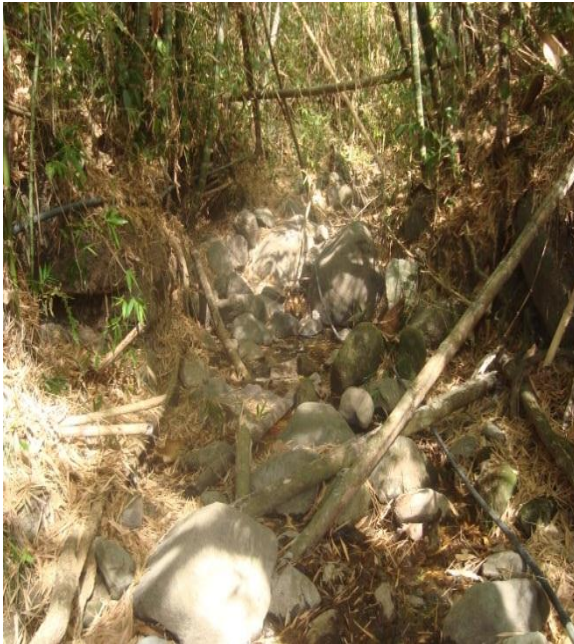
Fotografía No.1
Lugar: Vereda La Laja Sector La Marta. Municipio de Rosas Cauca.
Observación (Nacimiento de la quebrada con la que lavan el material).

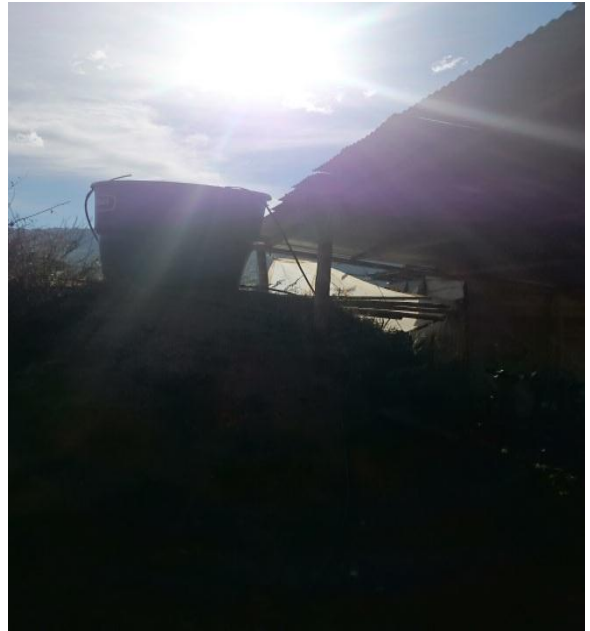
Fotografía No.2
Lugar: Vereda La Laja Sector La Marta. Municipio de Rosas Cauca.
Observación (Tanque de almacenamiento de agua utilizada para lavar mineral).

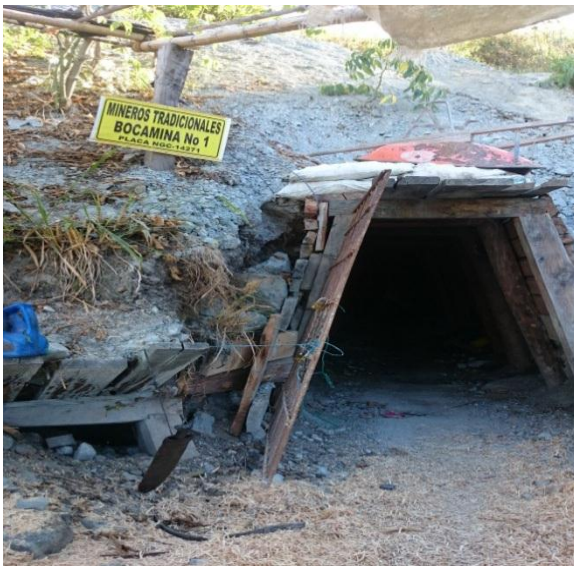
Fotografía No.3
Lugar: Vereda La Laja Sector La Marta Municipio de Rosas Cauca.
Observación (Túnel de acceso para extraer material).

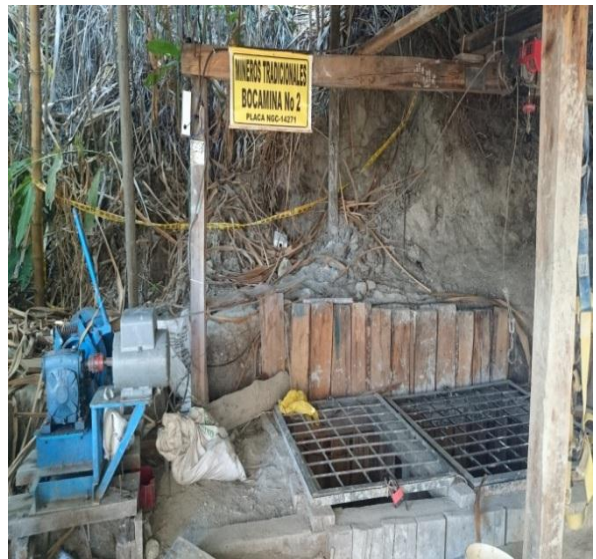
Fotografía No. 4
Lugar: Vereda La Laja Sector La Marta Municipio de Rosas Cauca.
Observación (Clavada para extraer material).

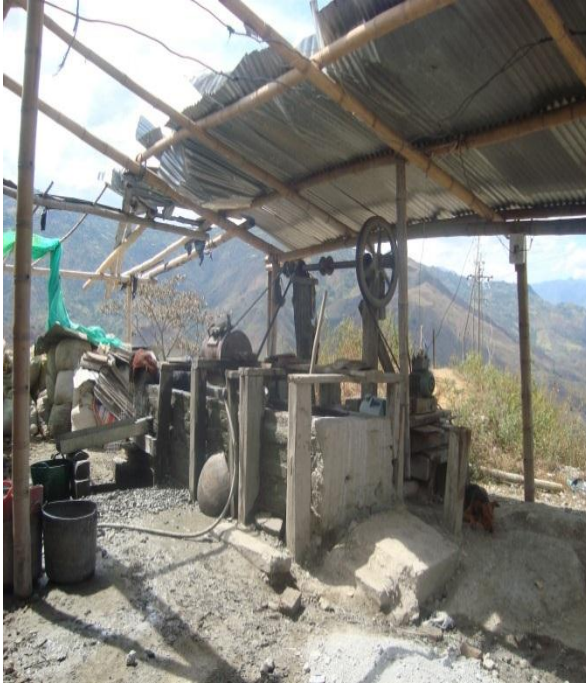
Fotografía No.1
Municipio de Rosas Cauca.
Observación (Montaje utilizado para beneficio del oro).

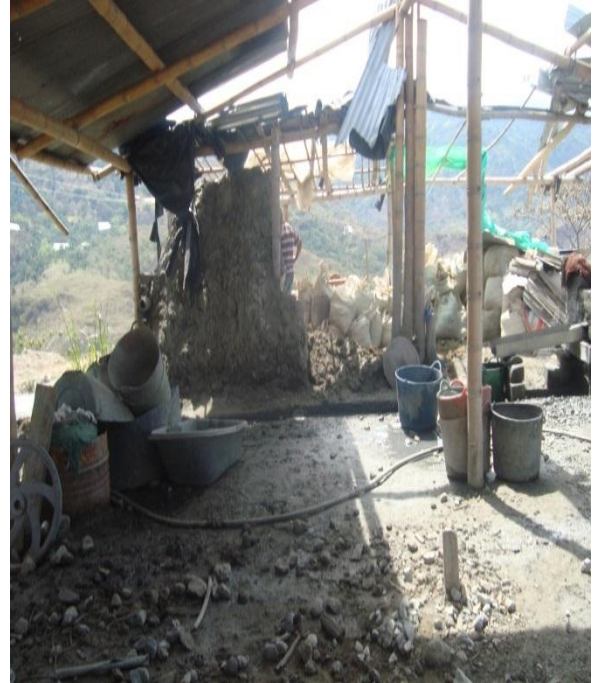
Fotografía No.2
Municipio de Rosas Cauca.
Observación (Material apilado para ser beneficiado en barriles).

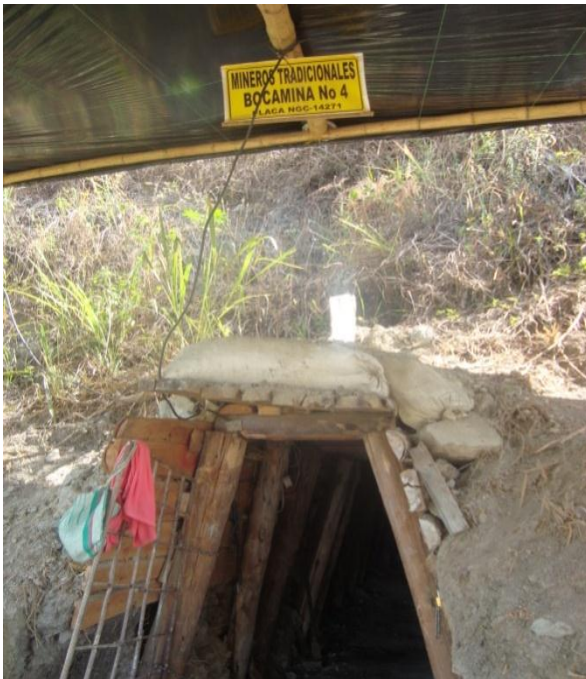
Fotografía No.3
Municipio de Rosas Cauca.
Observación (Túnel de acceso para extraer material mineralizado)

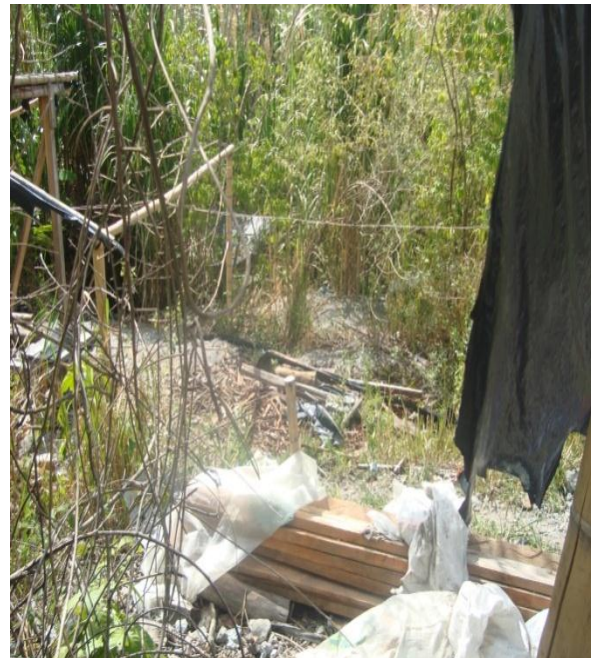
Fotografía No. 4
Municipio de Rosas Cauca.
Observación (Material vegetal utilizado para la construcción del nuevo montaje).
