MONITOREO PARA DETERMINAR LA PRESENCIA DE MERCURIO EN
EFLUENTES, AFECTADOS POR ACTIVIDAD MINERA EN EL MUNICIPIO DE
SUAREZ - CAUCA

CORPORACIÓN UNIVERSITARIA AUTÓNOMA DEL CAUCA
FACULTAD DE CIENCIAS AMBIENTALES Y DESARROLLO SOSTENIBLE
INGENIERÍA AMBIENTAL Y SANITARIA
POPAYÁN
18/08/2017

Trabajo de grado para optar al título de
INGENIERO AMBIENTAL Y SANITARIO

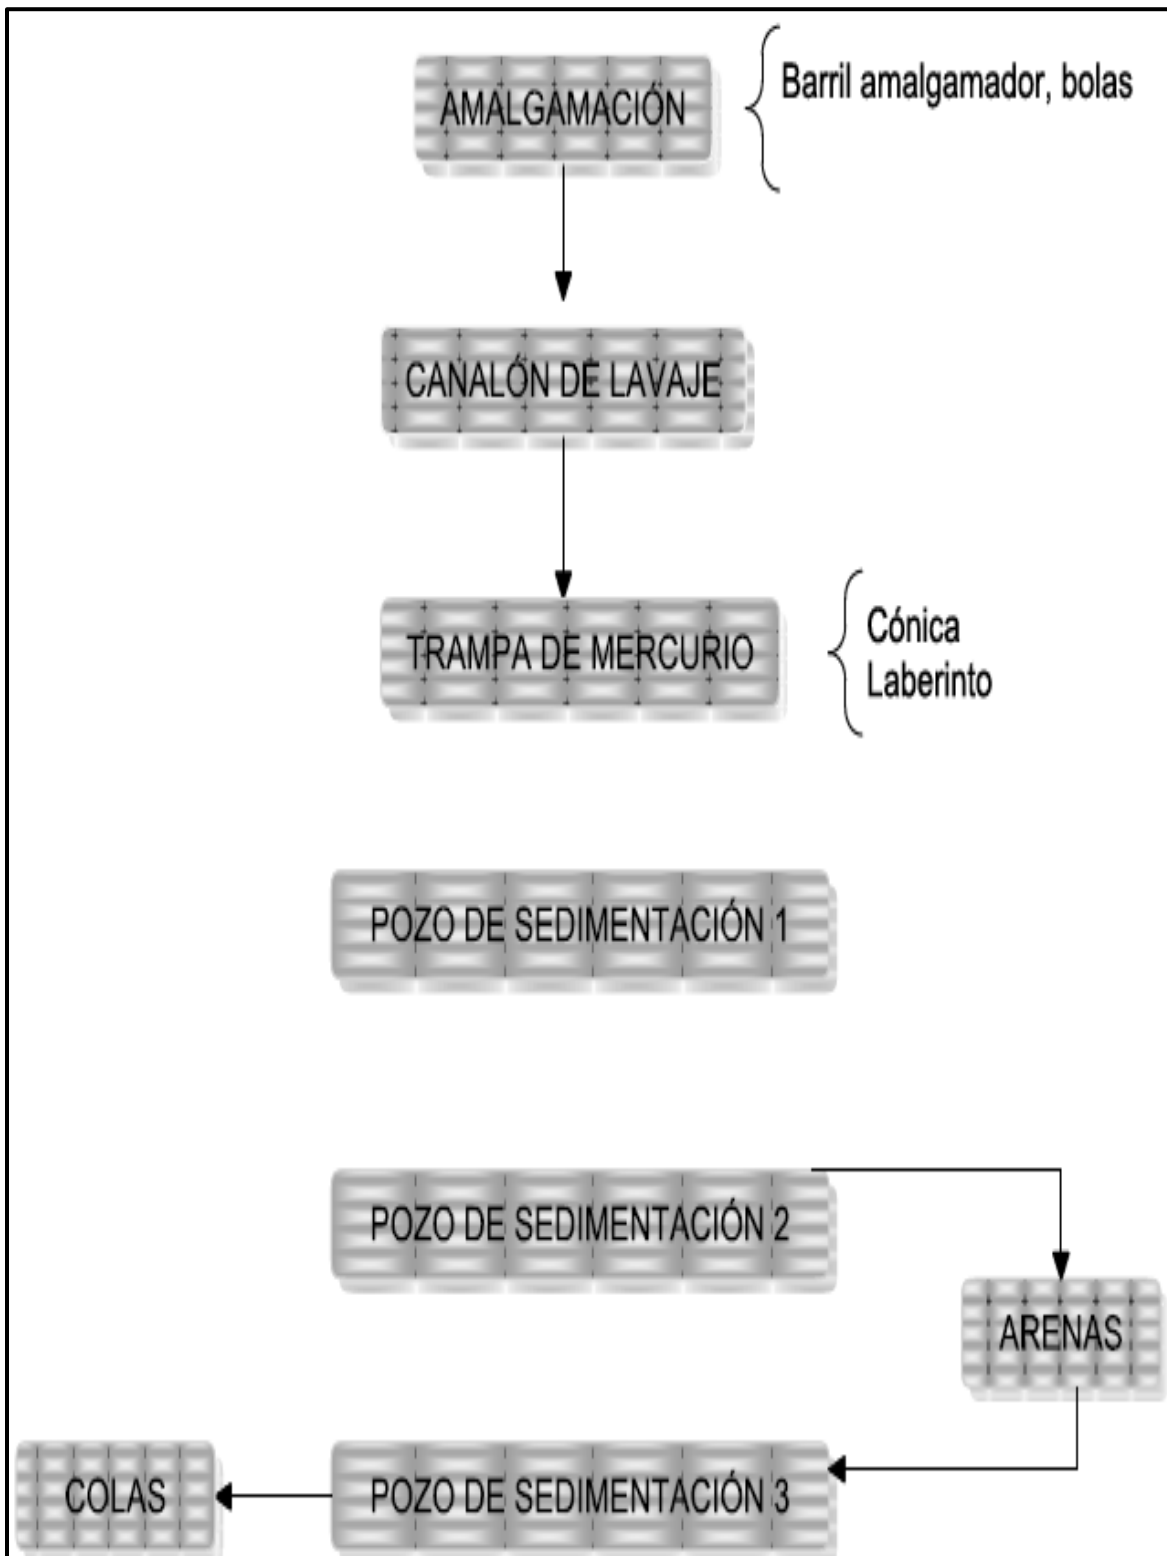
Figura 1. Esquema básico del beneficio de oro de filón en circuito abierto

En las Figuras 1 y 2 se indican de manera esquemática el beneficio de mineral de filón en circuitos abiertos y semicerrados, respectivamente.

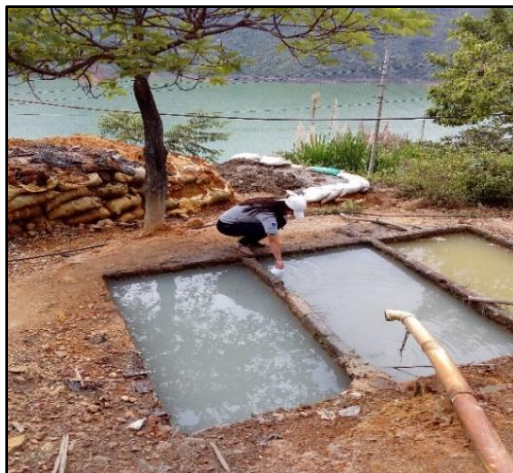
Figura 3. Colector de sedimentación de lodos

en la figura 3.

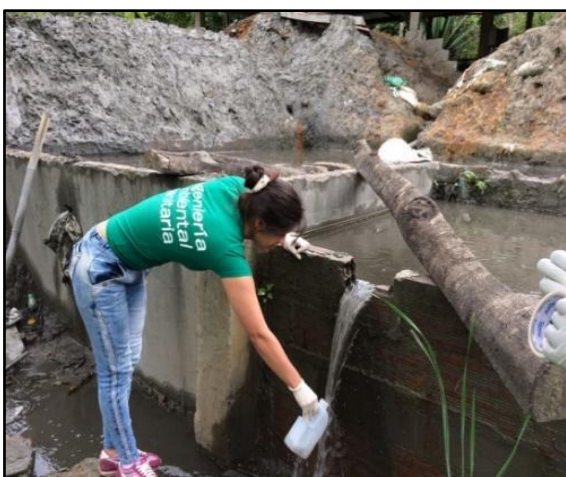
Figura 4. Tanques de sedimentación

3.2.1.2. Proceso en la toma de muestra de agua residual para el entable la peña. Es el entable de mayor tamaño y está en gran parte del tiempo en funcionamiento; se tomaron dos muestras, la inicial en los tanques de sedimentación como se observa en la figura 4, y la final en donde termina el vertimiento que es el efluente Tamboral como se observa en la figura

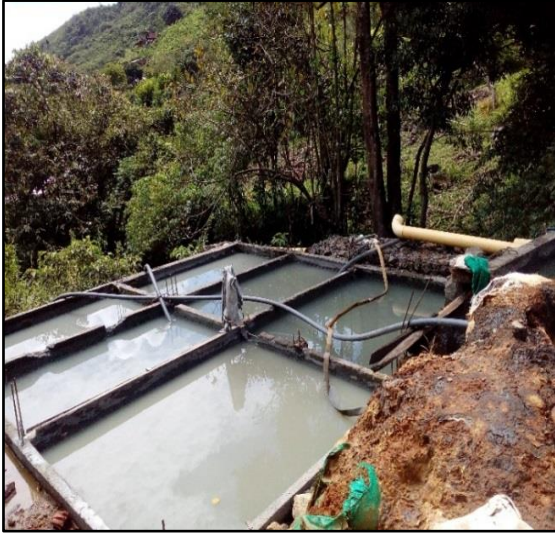
Figura 6. Tanques de sedimentación

los tanques de sedimentación como se observa en la figura 6, y la final en donde termina el vertimiento que es el efluente Canelo como se observa en la figura 7.

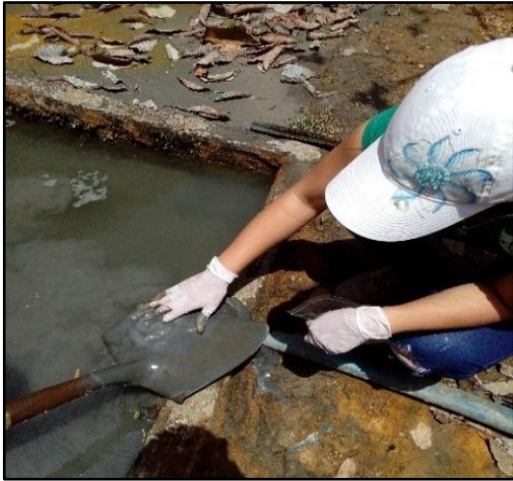
Figura 8. Colector de agua

- Entable Gabriel Guasa: Se tomó una sola muestra de sedimento que fue del colector de agua y lodos que pertenecía al vertimiento final del entable como se observa en la figura 8. Debido a que este no realizaba su vertimiento hacia un efluente sino que se realizaba por infiltración al suelo.
- Entable Tamboral y la Peña: Se tomaron dos muestras, la inicial en los tanques de sedimentación de agua y lodos, la final después del vertimiento final hacia los efluentes de cada entable como se observa en la figura 9.

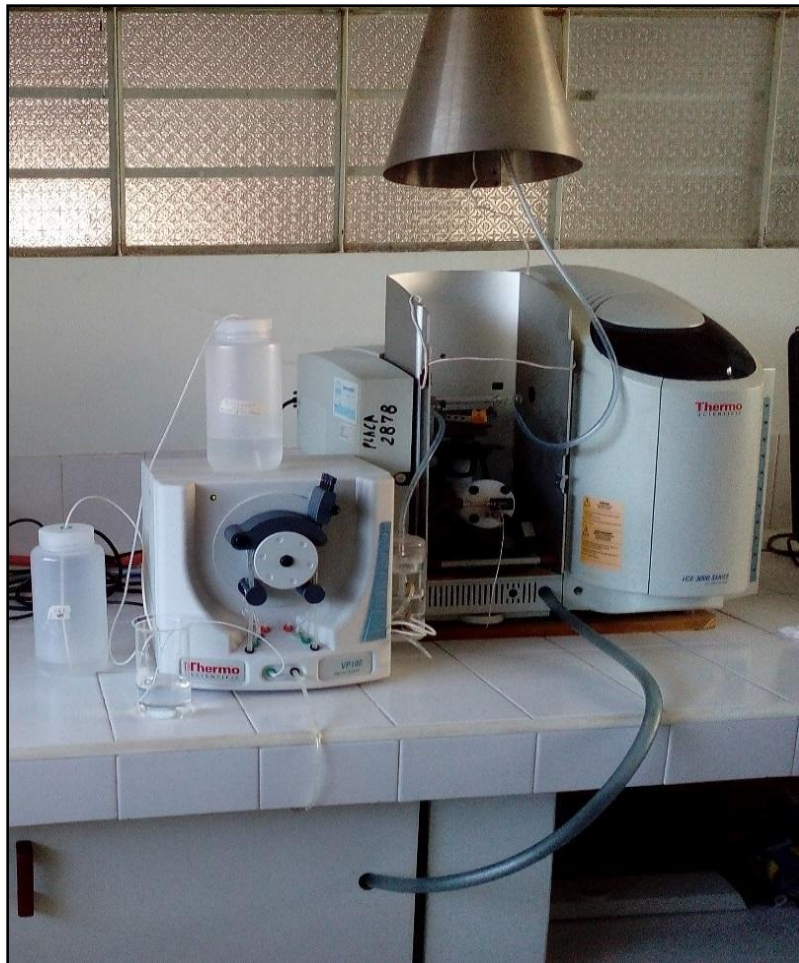
Figura 11. Espectrofotómetro de absorción atómica con Generador de Hidruros

Para el funcionamiento del espectrofotómetro de absorción atómica (Thermo ScientificiCE 3000) el cual se observa en la figura 11, su lectura de muestras se realiza con el protocolo establecido por el laboratorio Ambiental de la Corporación Autónoma Regional del Cauca (CRC). Su procedimiento se observa en el anexo 3 y 4.

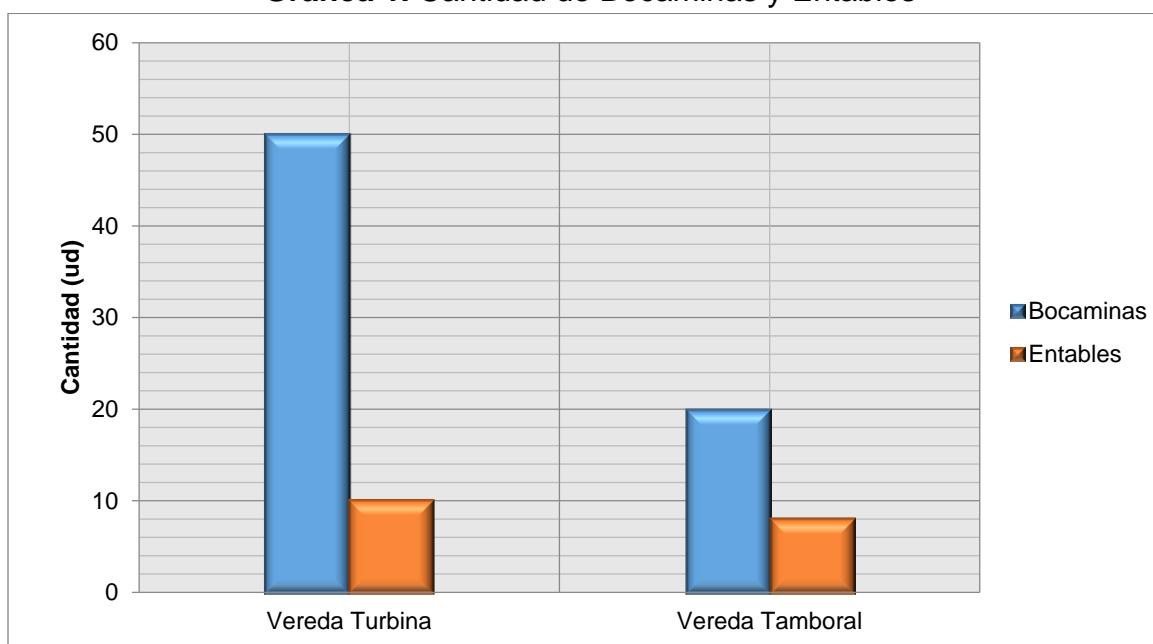
Gráfica 1. Cantidad de Bocaminas y Entables

Se realizó un diagnóstico en cada vereda y se determinó la cantidad de bocaminas (lugar donde se realiza minería subterránea de filón, tal como se muestra en la Figura. 19) y entables (lugar donde se realiza proceso del beneficio de oro como se observa en la figura 20): La cantidad se muestra en la gráfica 1:

De acuerdo a la anterior gráfica, en la vereda la Turbina hay un mayor número de bocaminas y entables que en la vereda Tamboral, un aspecto relevante en que se observó en la vereda Tamboral es que posee entables de gran tamaño, los cuales están constantemente en funcionamiento debido a que están configurados para realizar el beneficio del material extraído de otras bocaminas que no poseen entables, cobrando por el tiempo y la cantidad de material molido.

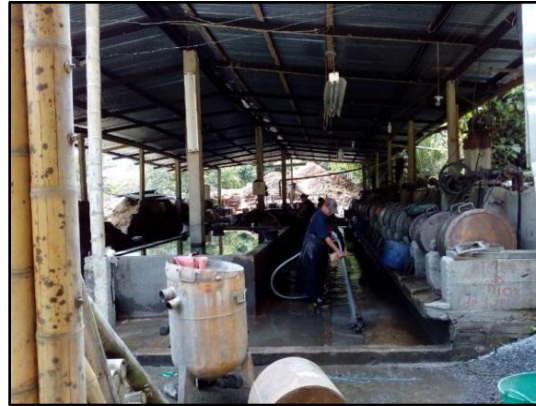
Figura 13. Entable la Peña

De acuerdo al reconocimiento de campo se seleccionaron 3 entables, en su selección se tuvo en cuenta la ubicación que tienen con los efluentes principales de las veredas su tamaño y el constante funcionamiento en el proceso del beneficio de oro, estos se determinaron de esta forma: Dos en la vereda Tamboral que son de servicio público, y el otro en la vereda Turbina de pequeño tamaño, donde sólo su propietario realiza el proceso para el beneficio de oro.

The concentration of mercury found in the different entables was very relevant and of great proportion in water, as in the case of the Peña entablature, which contains 0.45 mg / L in the sedimentation tanks and in the effluent most affected by the dumping with 0,174 mg/L, in the Tamboral entable were found 0.033 mg/L at the dumping and 0.0125 mg/L in the effluent. The values found are outside the allowable limits for mercury established in Resolution 631 of 2015, in the section on mining activities in relation to the extraction of gold and other precious metals, evidencing the alteration in the quality of the water produced by the Gold mining activity in the mines. The entablature found to be of lesser mercury content is that of Mr. Gabriel Guasa, which was reflected in the last monitoring of the sedimentation tanks, reaching close to the permissible limits with a concentration of 0.00234 mg/L.

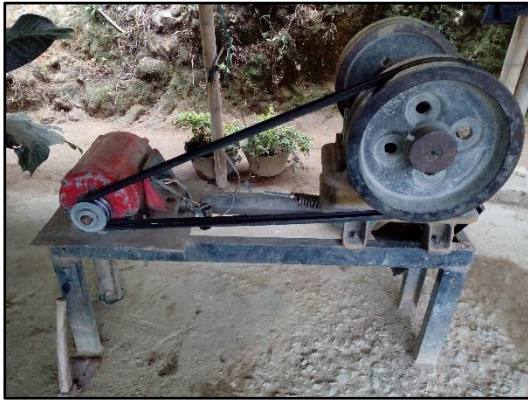
Figura 14. Trituradora de quijada

4.1.1.2 Molienda. Se introduce el material a barriles se le adiciona bolas de acero, agua, mercurio, limón y material mineralizado se cierra y se deja actuar por tres horas hasta conseguir que la roca se convierta en lodo como se observa en la figura 15.

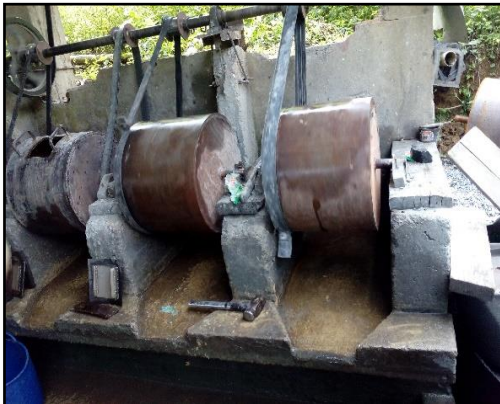
Figura 16. Barril de molienda

4.1.1.3 Amalgación. El material mineralizado es sacado de los barriles llevados a un tanque, posteriormente la solución rica es llevada a una licuadora y mediante agitación de la misma se precipita el oro amalgamado formando una retorta como se observa en la figura 16.

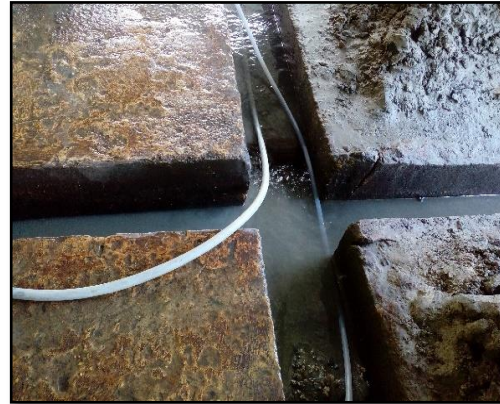
Figura 17. Canales

4.1.1.4 Canales. El canal es el encargado de conducir el agua residual junto con los lodos y residuos de material mineralizado que se puede recuperar durante el recorrido de las colas como se observa en la figura 17.

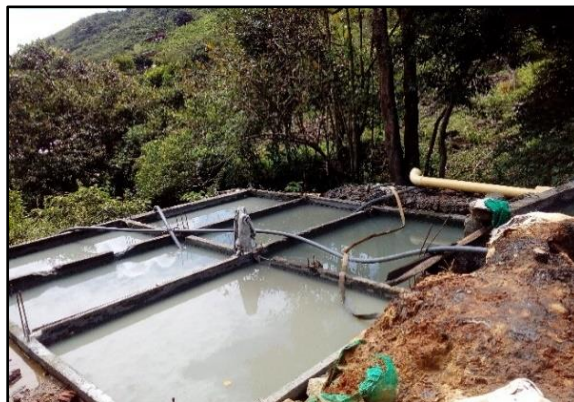
Figura 18. Colectores de agua y sedimento

4.1.1.5 Colectores en concreto. Construido en paredes de concreto, de diferentes tamaños y profundidad, lugar donde se deposita el vertimiento de las aguas residuales con los lodos sedimentados después del proceso como se observa en la figura 18.

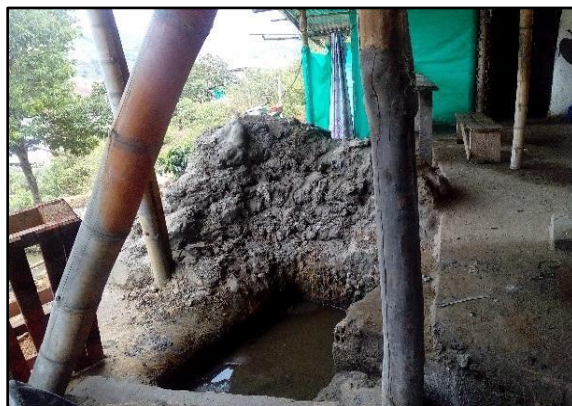
Figura 19. Lodos entables Gabriel Guasa

4.1.2.1 Entable Gabriel Guasa. Se observa que cada entable maneja distinta forma la disposición de lodos, en el entable del señor Gabriel Guasa no cuenta con ninguna alternativa o forma de aprovechamiento de estos sino como un lecho de secado como lo indica la figura 19. Generando un gran impacto al ambiente, y sobre todo al recurso hídrico debido a que estos finalizan en el embalse de la Salvajina.

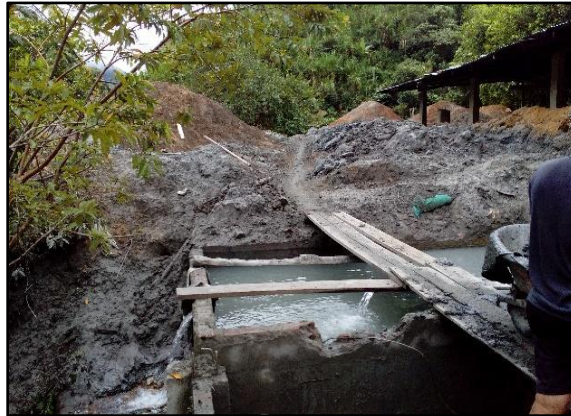
Figura 20. Lodos Entable La Peña

4.1.2.2 Entable La Peña. Los lodos son retirados cada 20 días de los tanques de sedimentación como se observa en la figura 20, se realiza su venta debido a que ellos no cuenta con el lugar materiales y equipos para obtener beneficio de estos, aunque se observa que para su transporte hay un lapso de tiempo largo para las

concentraciones de mercurio utilizadas en el entable para el beneficio de oro, generando afectaciones al suelo y al recurso hídrico debido a que estos sedimentos son transportados por escorrentía superficial hasta el efluente cercano como es el Tamboral.

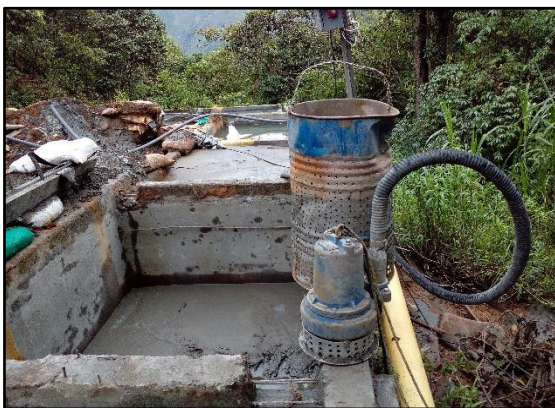
Figura 21. Motobomba extracción

4.1.2.3 Entable Tamboral. Los lodos en el entable son retirados cada 15 días de los tanques de sedimentación, con una motobomba y transportados a la planta de flotación como se observa en la figura 21. La flotación está compuesta de un compartimiento metálico, formando un hélice agitador y que al girar produce un vacío ingresando el aire necesario para formar burbujas por el mineral de oro y reactivos químicos especiales para flotar el oro, su estructura se observa a continuación en la figura 22.

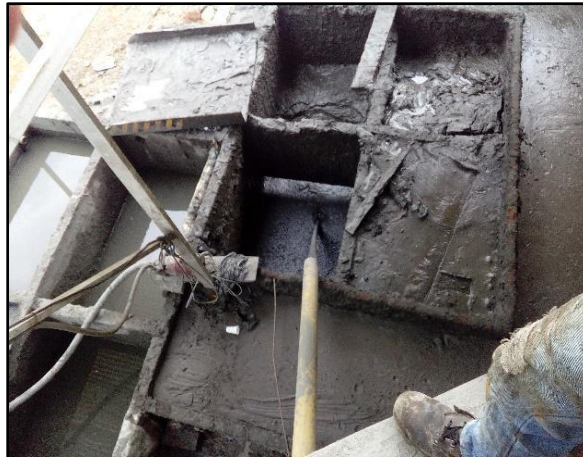
Figura 23. Tanques de sedimentación de lodos

Después de realizar la flotación, los lodos son vertidos a tanques como se observa en la figura 23. Donde luego son transportados en volquetas a higerillas, lugar que se realiza el proceso de cianuración.

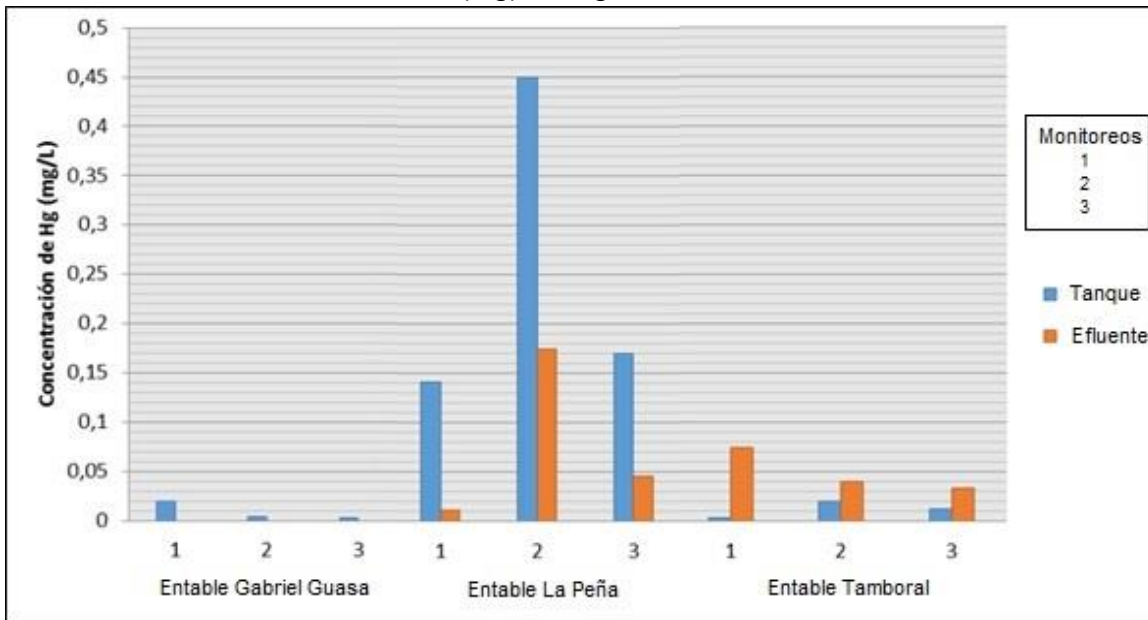
Gráfica 2. Mercurio (Hg) en agua residual de los entables

Como se observa en los resultados obtenidos de la gráfica 2, tomados en el tanque de sedimentación el entable del señor Gabriel Guasa indica el comportamiento de la concentración es decreciente a medida que se desarrolla cada uno de los monitoreos. En el primer monitoreo se observa una mayor concentración (0,0197 mg/L) puesto que la muestra fue tomada cuando se realizaba el proceso de beneficio de oro en su momento, el segundo (0,004 mg/L) y tercer monitoreo (0,00236 mg/L) disminuyeron (ver tabla 6), ya que había sido suspendido el proceso durante unos días por parte del propietario; como también la disminución de mercurio a utilizar en el proceso. El tercer monitoreo está cerca de lograr el límite permisible establecido de 0,002 mg/L de acuerdo a la resolución 631 del 2015.

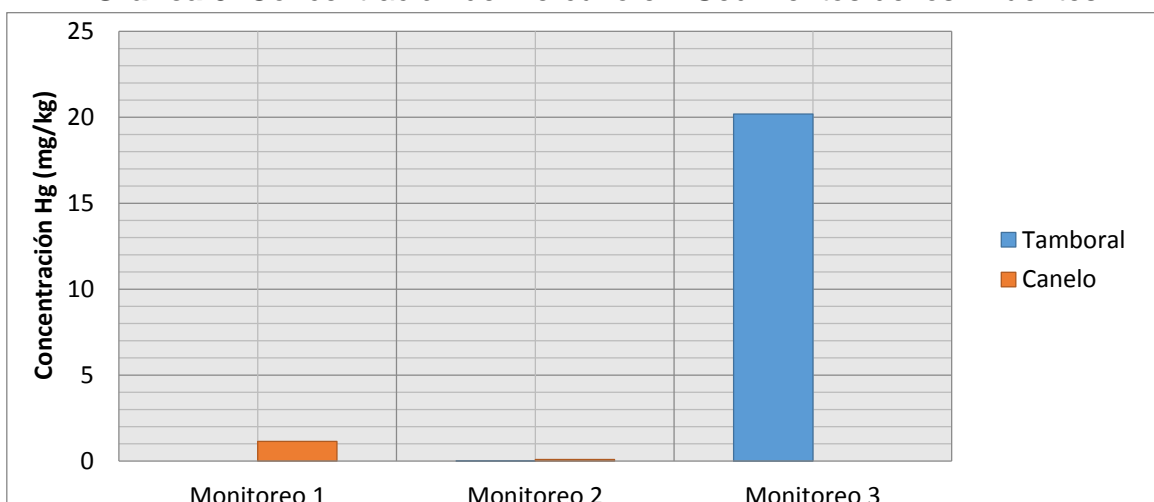
Gráfica 3. Concentración de Mercurio en Sedimentos de los Efluentes

La gráfica 3, refleja la concentración más alta de mercurio en el sedimento del efluente Tamboral con 20,193mg/kg y menor en el efluente Canelo con 0,0898mg/kg; al considerar que en la actualidad no existe una norma que reglamente los niveles máximos permisibles de mercurio en suelo para Colombia, se hace necesario basarse en una norma internacional y para ello se utilizó el Decreto Supremo N° 002-2013-MINAM, con que se reglamenta y aprueba los Estándares de Calidad Ambiental (ECA) para el Suelo en Perú; considerando como nivel máximo permisible de mercurio para uso de suelo Comercial, Industrial y Extractivos un valor de **24 mg/kg**, por lo tanto estos valores de concentración no fueron superados por niveles encontrados en el sustrato de los efluentes.

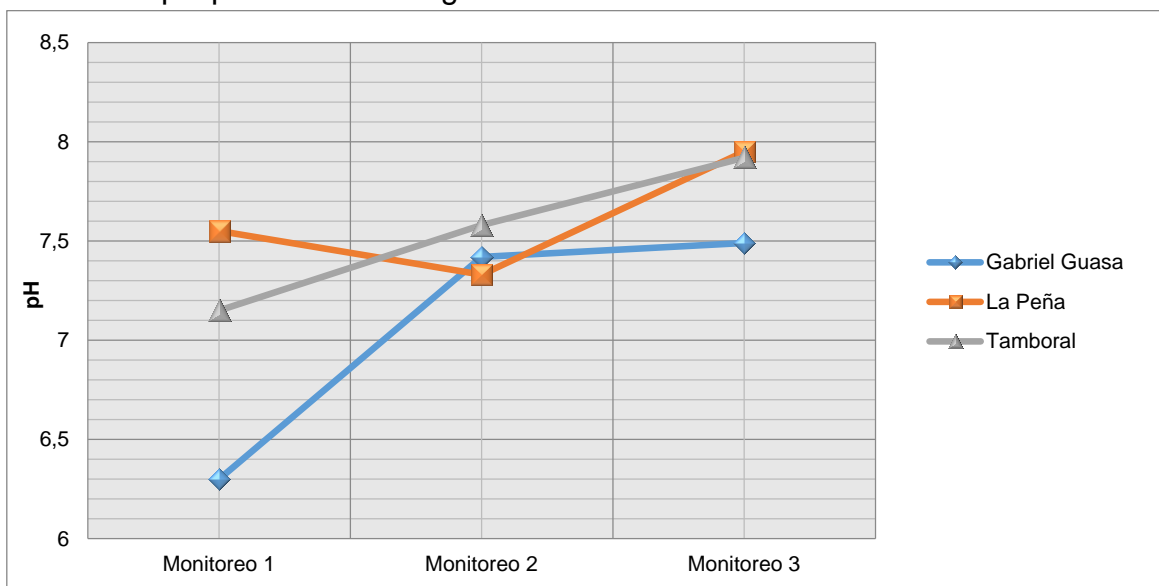
Gráfica 4. pH presente en el agua residual de los diferentes entables mineros

4.2.3 Resultados obtenidos de pH. La gráfica 4 muestra el pH presente en los vertimientos líquidos de cada uno de los entables mineros (Gabriel Guasa, La Peña y El Tamboral).

En la gráfica 4, se observa que los monitoreos realizados en los 3 entables del Municipio de Suarez presentan cumplimiento a los valores permisibles de esta propiedad fisicoquímica, en relación a la normatividad Colombiana (Resolución 631 de 2015).

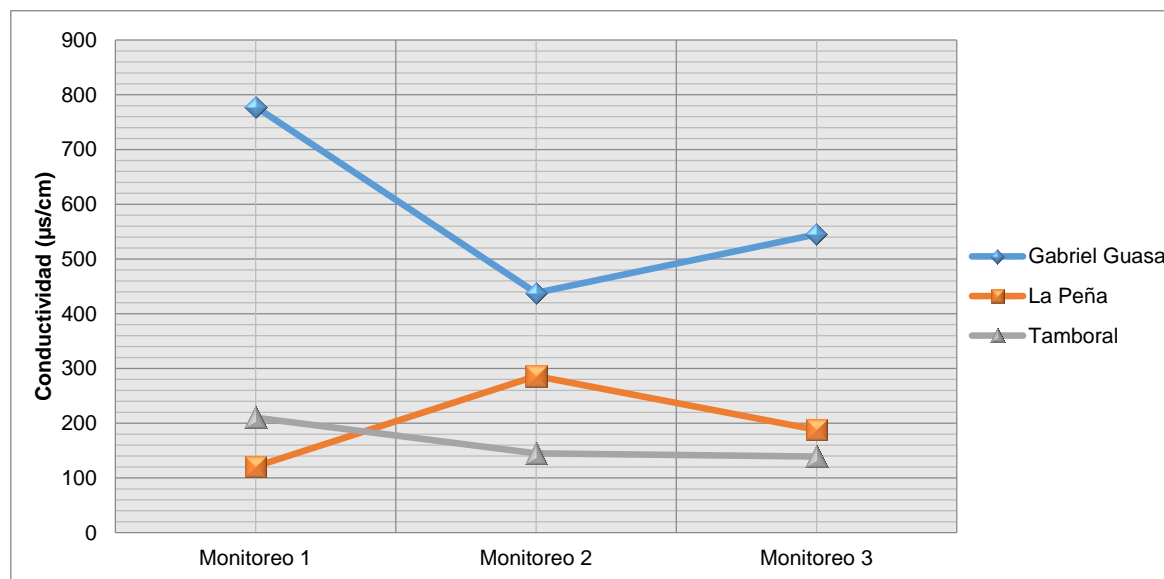
Gráfica 5. Conductividad presente en el agua residual de los diferentes entables mineros

4.2.4 Resultados obtenidos de Conductividad. La gráfica 5, muestra los resultados que se obtuvieron de conductividad en cada uno de los entables monitoreados (Gabriel Guasa, La Peña y el Tamboral).

En la gráfica 5, se observa que el entable del señor Gabriel Guasa obtuvo mayor valor de conductividad con 545µs/cm; teniendo en cuenta que estas concentraciones son tomadas del tanque de sedimentación, seguido de la Peña con 469µs/cm, y de menor valor en el Tamboral con 252µs/cm. De acuerdo a la Resolución 2115 del Año 2007, señala características, instrumentos básicos y

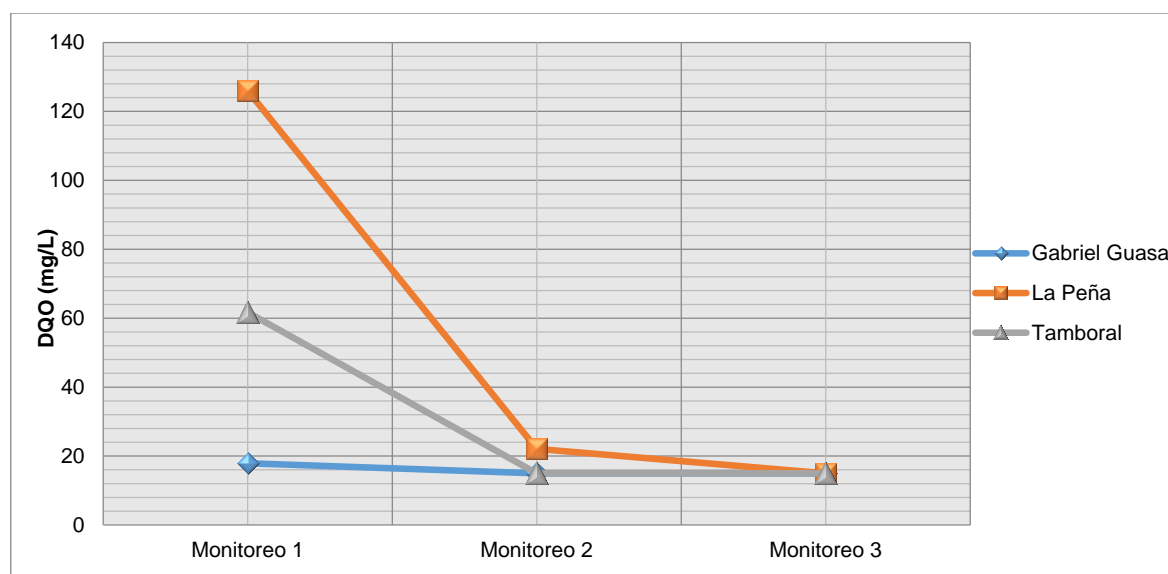
Gráfica 6. Nivel de demanda química de oxígeno (DQO) presente en el agua residual de los diferentes entables mineros.

Como se puede observar en la gráfica 6, el entable Tamboral presentó mayor nivel de DQO (101mg/L) en comparación a los entables de Gabriel Guasa y la Peña (17,9 y 15 mg/L, respectivamente). Esta propiedad química, también se encuentra regulada por la Resolución 631 del Año 2015, en la sección de “Actividades Mineras”, en relación con la extracción de oro y otros metales preciosos, la norma

Se muestra también que en la mayoría de los monitoreos, los valores son bajos en los puntos de muestreo, teniendo en cuenta que la DQO es la cantidad de oxígeno requerido para oxidar la materia orgánica bajo condiciones específicas de agente oxidante, temperatura y tiempo; permitiendo determinar las condiciones de biodegradabilidad y el contenido de sustancias tóxicas [32]. Lo que indica que no se presentan medios biológicos (bacterias) para descomponer los desechos orgánicos, ya que estos medios pudieron ser eliminados durante el proceso de remoción de material vegetal con los sistemas de extracción utilizados para encontrar el mineral.

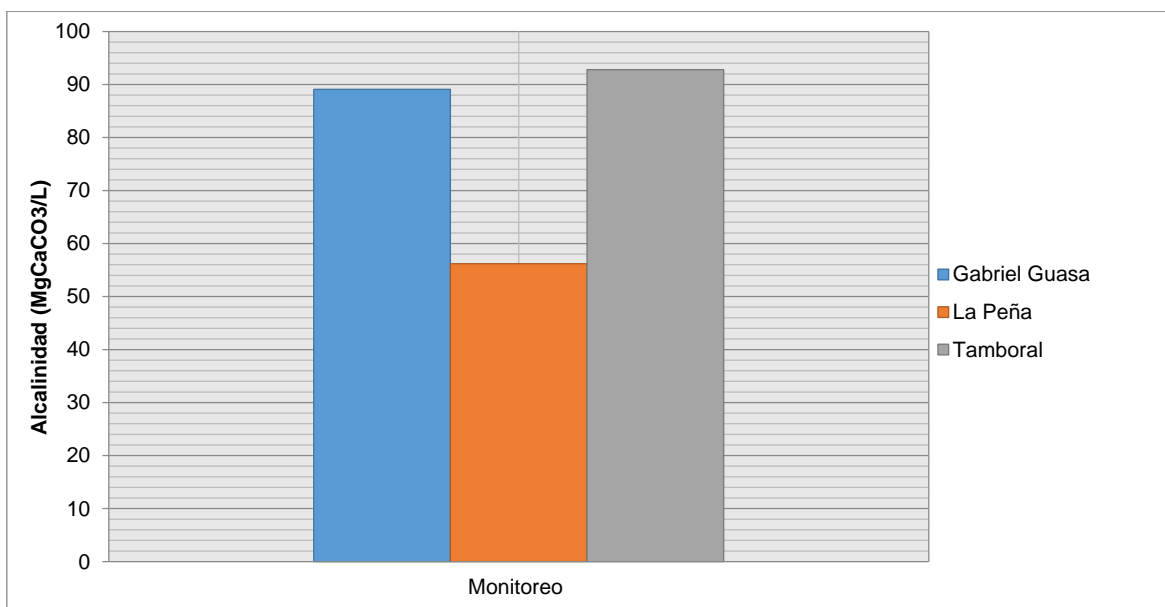
Gráfica 7. Alcalinidad presente en el agua residual de los diferentes entables mineros.

La gráfica 7, muestra que hay una diferencia de valores obtenidos en el análisis de alcalinidad en los tres entables, donde los de mayor valor son de Gabriel Guasa

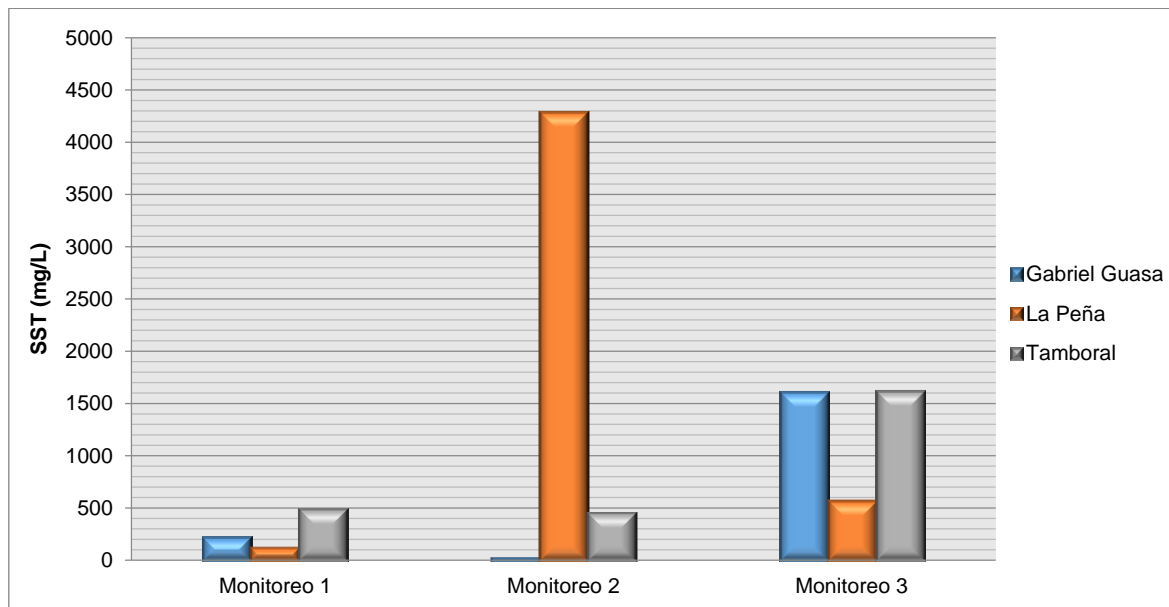
Gráfica 8. Resultados obtenidos de SST en cada uno de los entables

Tal como se observa en la gráfica 8, en los monitoreos realizados en cada uno de los entables se presentan vertimientos de agua residual con diferentes valores de concentración el más alto es el del entable la Peña con un valor de 4290mg/L,

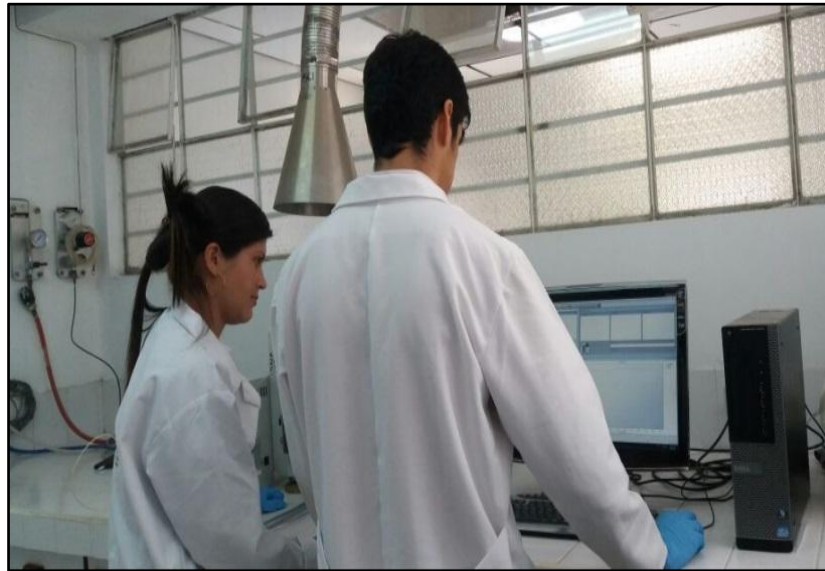
Anexo 6. Análisis de Resultados del espectrofotómetro absorción atómica

- a. Una vez terminado el análisis, estos son registrados en el software SOLAAR y copiados en el formato de resultados.
