APOYO EN LA ZONIFICACIÓN DE ESCENARIOS DE AMENAZA POR  
FENÓMENOS NATURALES Y ANTRÓPICOS, COMO HERRAMIENTA DE  
GESTIÓN Y PLANIFICACIÓN PARA LA ACTUALIZACIÓN DEL PLAN BÁSICO  
DE ORDENAMIENTO TERRITORIAL (PBOT) DEL MUNICIPIO DE PIENDAMÓ,  
CAUCA.

CORPORACIÓN UNIVERSITARIA AUTÓNOMA DEL CAUCA  
FACULTAD DE CIENCIAS AMBIENTALES Y DESARROLLO SOSTENIBLE  
PROGRAMA DE INGENIERÍA Y SANEAMIENTO BÁSICO  
PASANTÍA  
2019

Trabajo de Grado para optar al título de ingeniería ambiental y sanitaria

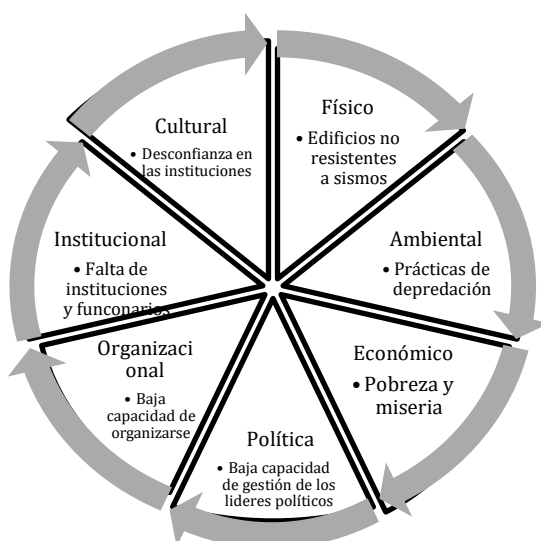
**Figura 2.** Ejemplos de aspectos municipales que influyen en la vulnerabilidad

**2.2.1.2 La vulnerabilidad en una localidad.** Este concepto se orienta a la susceptibilidad o fragilidad física, económica, social y ambiental que posee un lugar o territorio ante un posible evento físico peligroso. Un ejemplo de ello, se refleja en familias que ocupan zonas con alto riesgo; por su poca capacidad económica para comprar terrenos aptos y seguros, con posibles fachadas de viviendas maderables, que pueden tener menor peligro a eventos sísmicos, pero más vulnerables a incendios o vendavales, lo que puede llamarse como vulnerabilidad física. Por ende, la vulnerabilidad es un factor de los bienes o elementos expuestos, que representan la debilidad y capacidad de reparación o restauración en caso de experimentar una afectación, así como una interrelación con el Municipio, Según Wilches (1998) (Figura 2). [10; 15]

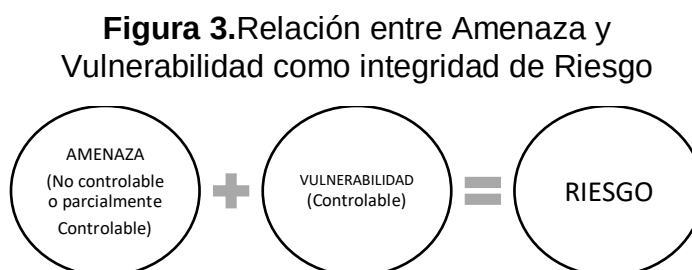
**2.2.1.3 El Riesgo.** Parte de un análisis de amenaza y vulnerabilidad, sin embargo, desde su contexto, se relacionan a los daños, perjuicios o pérdidas potenciales que pueden ocurrir debido a un evento físico peligroso de origen natural, socio-natural tecnológico y antrópico. [15] El riesgo tiende a derivarse por dos importantes variables: la amenaza y la vulnerabilidad, en este sentido, ambas son necesarias para sustentar el riesgo, aunque existe ciertas diferencias; la amenaza natural posee la debilidad en no ser controlables, la vulnerabilidad si lo es, por tanto, en la siguiente figura se representa su relación. [15]

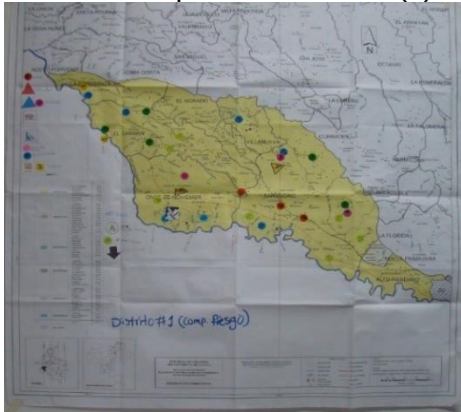
| FOTOGRAFÍA (TALLER GESTIÓN DEL RIESGO) | OBSERVACIONES |
|---|---|
| <p><b>Foto 1.</b> Mapa Taller Distrito (1)</p> | <ul style="list-style-type: none"> <li>- <b>Fenómeno amenazante:</b> Deslizamientos, inundaciones, vendavales e incendios forestales.</li> <li>- <b>Amenaza puntual:</b> El mayor número de reportes son por Deslizamientos.</li> <li>- <b>Afectaciones por la amenaza:</b> Principalmente han sido a viviendas, vías y parcelaciones, así como nacimientos de agua y cultivos.</li> <li>- <b>Necesidades inmediatas:</b> la comunidad manifiesta: la falta de capacitación e inhabilitación de la casa de salud (El Carmen)</li> </ul> |

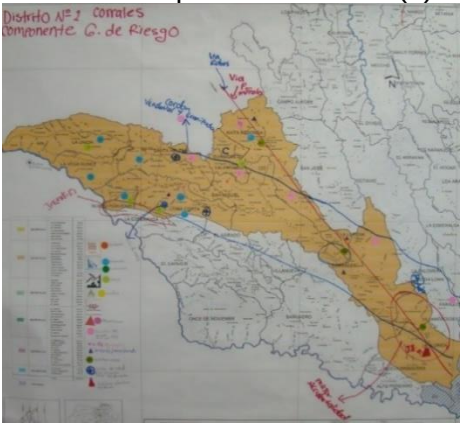
| FOTOGRAFÍA (TALLER GESTIÓN DEL RIESGO) | OBSERVACIONES |
|---|---|
| <p><b>Foto 2.</b> Mapa Taller Distrito (2)</p> | <ul style="list-style-type: none"> <li>- <b>Fenómeno amenazante:</b> Deslizamientos e Inundaciones y granizadas.</li> <li>- <b>Amenaza puntual:</b> Deslizamientos y sequías debido a explotación intensivas del suelo.</li> <li>- <b>Afectaciones:</b> Se reportan asentamientos sobre las zonas de vía Rosal, Villa Mercedes, Matarredonda y Resguardo indígena Distrito 1 y 3, afectando viviendas y cultivos.</li> <li>- <b>Necesidades inmediatas:</b> Falencias relacionadas a la falta de capacitación, reubicación de familias, y reubicación guardería (Agua Negra)</li> </ul> |

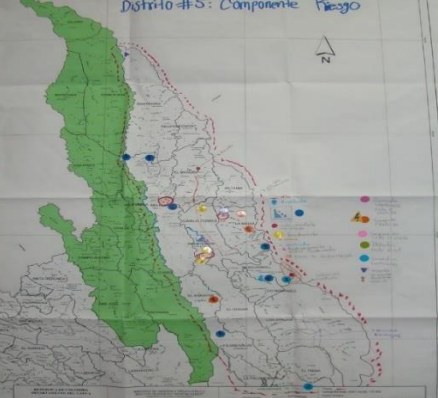
| <p><b>Foto 5. Mapa Taller Distrito (5)</b></p> | <ul style="list-style-type: none"> <li>- <b>Fenómeno amenazante:</b> Deslizamientos, hundimientos y tormentas eléctricas</li> <li>- <b>Amenaza puntual:</b> se relaciona a deslizamientos, aunque a diferencia de otros distritos, se reportan más hundimientos en este sector, afectando dos viviendas.</li> <li>- <b>Afectaciones:</b> Se presentan en las vías. Sin embargo, el acontecimiento que refleja mayor significancia de impacto son las tormentas eléctricas reportando (4) muertes.</li> <li>- <b>Necesidades inmediatas:</b> Puestos de salud y mejoramiento en la infraestructura centros de salud de Camilo Torres y La María.</li> </ul> |

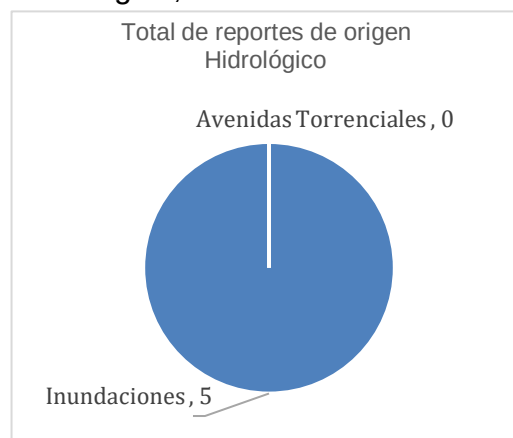
**Grafica 4. Reporte amenaza de origen hidrológico, sector rural –Piendamó**

En (Grafica 3) se puede detallar que el distrito (2) reporta el mayor número de antecedentes por inundaciones, siendo la vereda La Esperanza y Corrales quienes manifiestan crecientes del río Piendamó, afectando algunas estructuras del sistema de acueducto, aunque, la vereda El Carmen y Balcázar manifiestan los reportes restantes con el mismo caso de afectación y cauce (Grafica 3). Por otro lado, el Municipio a nivel rural, aún no ha reportado con certeza avenidas torrenciales (Grafica 4).

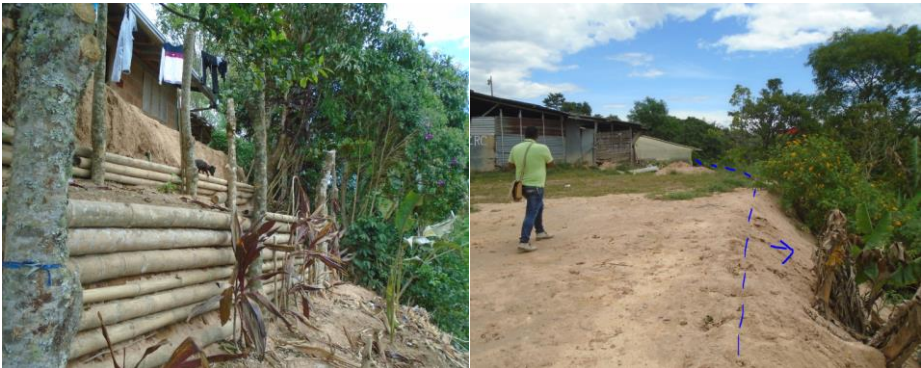
| <p><b>Verificación en campo (Evidencias Fotográficas- Anexo G)</b></p> | <p>Se comprenden las siguientes características verificadas en campo:</p> <ul style="list-style-type: none"> <li>- <b>Geomorfología:</b> Se presentan con procesos erosivo ligeros, con depósitos de flujo de cenizas o cenizas caídas, formados por los sedimentos coluvio-aluviales y con disección fuerte en algunas zonas, evidenciado erosión severa de colinas de terrazas con pendientes fuertes y largas (Anexo G). [61;62]</li> <li>- <b>Geología:</b> Vereda en la que predomina la formación miembro de la venta con depósitos de flujo de ceniza y ceniza caída asociados a la edad Pleistoceno –Holoceno (ver Anexo G). [61;62]</li> <li>- <b>Cobertura del suelo y uso de tierra:</b> Predominio de Bosques de galería y/o ripario, mosaico de cultivos, pastos enmalezados y en rastrojados (ver Anexo G). [61;62]</li> <li>- <b>Topografía:</b> Altas pendientes y erosión severa con relieve plano a ondulado (0 – 3 a 7 – 12 %) [61;62]</li> <li>- <b>Recurso Hídrico:</b> las fuentes asociadas en estas zonas son La quebrada Nacedero, El Charco, La Torre y Gavilán. [61;62]</li> </ul> <p>• <b>Otros movimientos en masa encontrados:</b></p> <p>Durante la visita en campo se registra otro deslizamiento en la vereda El Agrado (N. 789451 y E. 1052124). Dicho evento, se encuentra sobre una ladera inestable y cacha de Fútbol, afectando algunas viviendas. Actualmente se evidencias medidas correctivas con trinchos enmaderados en una de las</p> |

| | <p>viviendas afectadas, sin embargo, en la parte alta de la ladera no se tiene medidas de estabilización.</p> <p><b>Foto 7.</b> Otro Deslizamiento traslacional profundo sobre viviendas</p> <p>Fuente: Autor, visita de Campo (2019), vereda El Agrado</p> |

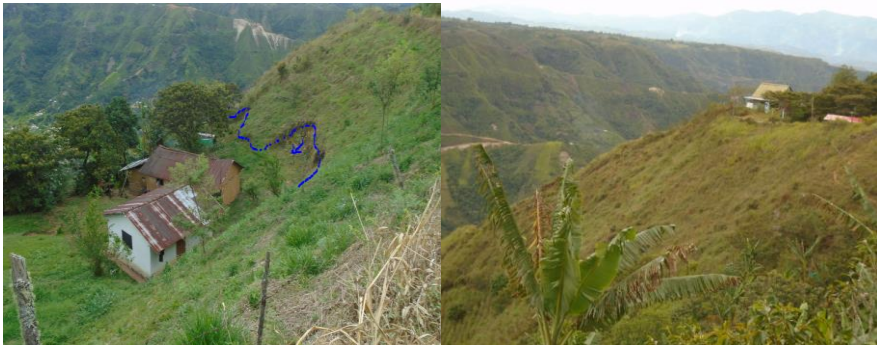
| Verificación en campo | <p>Se comprenden las siguientes características verificadas en campo:</p> <ul style="list-style-type: none"> <li>- <b>Geomorfología:</b> Deslizamientos y procesos erosivos severos en algunas zonas. Presencia de surcos y cárcavas con depósito de flujo de ceniza y ceniza de caída, afloramiento de rocas basálticas y acumulación de materiales finos y gruesos (Ver Anexo G). [61;62]</li> <li>- <b>Geología:</b> Formación miembro sombrero de depósitos de cenizas y bloques, asociados a la edad Pleistoceno –Holoceno (Ver Anexo G).</li> <li>- <b>Cobertura del Suelo y uso:</b> Bosques de galería y/o ripario, pastos enmalezados y en rastrojados. tierras desnudas, mosaico de cultivos (Ver Anexo G). [61;62]</li> <li>- <b>Topografía:</b> Altas pendientes con relieve fuertemente ondulado y quebrado (12 – 25 a 25 – 50%), con erosión severa (Ver Anexo G). [61;62]</li> <li>- <b>Recurso Hídrico:</b> Río Piendamó y Quebrada Palmichal. [61;62]</li> </ul> <p>• <b>Otros movimientos en masa encontrados:</b></p> <p>Durante el recorrido, se evidencian viviendas sobre pendientes muy pronunciadas y terrenos con presencia de surcos y cárcavas (N. 792017 y E. 1048346). Se registran como prevención de emergencias ante un movimiento en masa.</p> |

| | <p><b>Foto 8. Viviendas sobre pendientes muy pronunciadas</b></p> <p>Fuente: Autor, visita de Campo (2019), vereda Vega Nuñez, Piendamó</p> <p>Del mismo modo, habitantes de la localidad manifiestan colapso de una vivienda a consecuencia de un deslizamiento, donde tuvieron que evacuar en el mes de Junio (2019), por tanto, se suministran las coordenadas como punto de verificación (N. 792062) y (E.1048519), ya que no se facilitó la accesibilidad en algunos sectores.</p> |

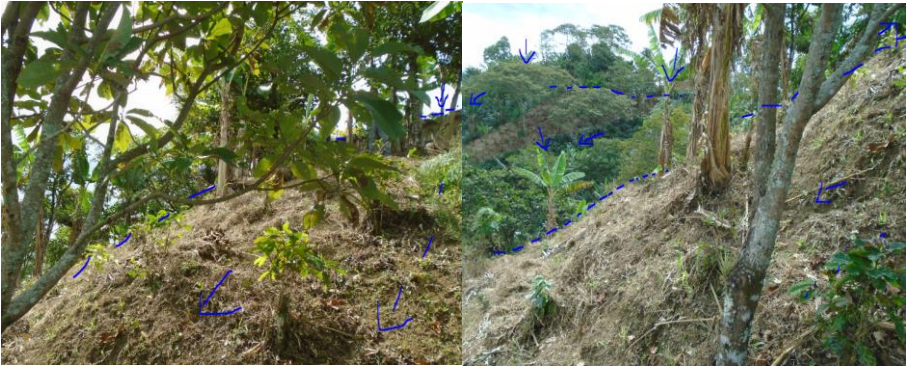
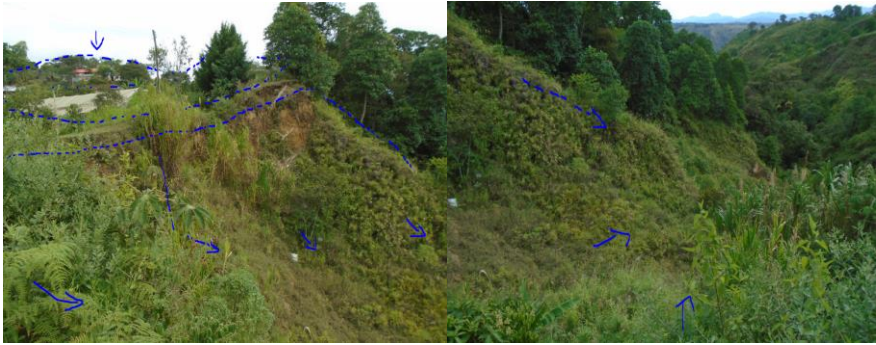
| <b>CARACTERIZACIÓN GENERAL DEL ESCENARIO PRIORIZADO – SECTOR RURAL</b> | |
|---|---|
| <b>Verificación en<br/>campo<br/>(Ver Anexo G)</b> | <p>Se comprenden las siguientes características verificadas en campo:</p> <ul style="list-style-type: none"> <li>- <b>Geomorfología:</b> En el sector de Loma Corta, predominan deslizamientos y procesos erosivos severos en algunas zonas. Presencia de surcos y cárcavas</li> </ul> |

| | <p>con depósito de flujo de ceniza y ceniza de caída, afloramiento de rocas basálticas (Ver Anexo G). [61;62]</p> <ul style="list-style-type: none"><li>- <b>Geología:</b> Formación miembro sombrerillo de depósitos de cenizas y bloques, asociados a la edad Pleistoceno –Holoceno (Ver Anexo G). [61;62]</li><li>- <b>Cobertura del Suelo y uso de tierra:</b> Bosques de galería y/o ripario, pastos enmalezados y enrastrados, mosaico de cultivos (Ver Anexo G). [61;62]</li><li>- <b>Topografía:</b> Altas pendientes y erosión severa con relieve fuertemente ondulado y quebrado (12 – 25 a 25 – 50%) (Ver Anexo G). [61;62]</li><li>- <b>Recurso Hídrico:</b> Fuentes de influencia Quebrada el Machete, El Penon, El Anzuelo y La Chorrera. [62]</li></ul> <p>• <b>Otros movimientos en masa encontrados:</b></p> <p>Evento 1: En el recorrido se evidencia deslizamiento rotacional muy pronunciado sobre viviendas que conectan con la vía (N. 790812 y E. 1051286). Además, se observaron agrietamientos en el terreno e inclinaciones de arbustos. La comunidad manifiesta su activación desde el terremoto de Popayán (1983), actualmente continua con su activación, en especial en temporadas de lluvia.</p> <p><b>Foto 9.</b> Deslizamiento rotacional viviendas sobre vía, Loma Corta</p> <p>Fuente: Autor, visita de Campo (2019), vereda Loma Corta, Piendamó</p> <p>Evento 2: Se evidencia deslizamiento rotacional muy pronunciado sobre la vía que comunica con Santa Helana y Nuevo Porvenir (N. 791152 y E. 1050924). El deslizamiento se evidencia con cobertura de pastos enmalezados y formación de surcos por aguas lluvia. En deslizamiento se identifica una vivienda cerca al mismo, además detallar problemas de canalización de aguas en este sector.</p> |

| | <p align="center"><b>Foto 10.</b> Deslizamiento rotacional, vereda Loma Corta</p> <p align="center">Fuente: Autor, visita de Campo (2019), vereda Loma Corta, Piendamó</p> |

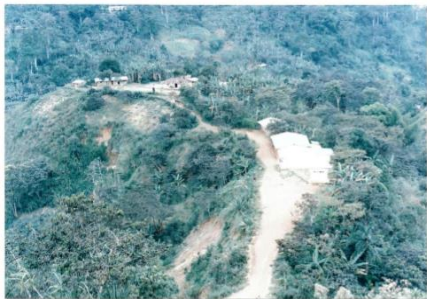
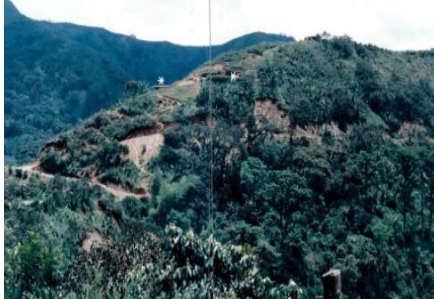
| CARACTERIZACIÓN GENERAL DEL ESCENARIO PRIORIZADO – SECTOR RURAL | |
|---|---|
| <b>Situación N° 4.</b><br><b>Movimientos en Masa en la vereda Esperanza</b> | <p><i>Descripción General</i></p> <p>A nivel general se reportan (5) suministrados por el PMGDR y UNGRD, se tiene una priorización en su categorización.</p> <p><b>Zonas Ubicadas:</b></p> <ul style="list-style-type: none"> <li>• Evento 1: Deslizamientos de gran tamaño muy cerca del caserío. [18]</li> <li>• Evento 2: Deslizamientos al margen del río Piendamó En la zona aún continúan 3 familias. [18]</li> <li>• Evento 3: En base al estudio, se reportan una fuerte temporada lluviosa que generó deslizamientos, los cuales desestabilizaron y afectaron viviendas, haciendo necesarias las visitas técnicas por parte de INGEOMINAS [18;63]</li> <li>• Evento 4: indican que presentaron tormentas acompañadas de lluvias, granizo y vientos; donde se asociaron a movimientos en masa (deslizamiento) que obstruyeron la vía. [18;63]</li> <li>• Evento 5: Nuevamente el mismo evento, con fuertes vientos, ocasionado daños de techos a (10) viviendas y presencia de deslizamientos (superficiales) y algunos agrietamientos que amenazan la estabilidad de las viviendas. [18;63]</li> </ul> |

| | <p><b>Foto 11.</b> Deslizamiento Caserío La Esperanza</p> <p><b>Foto 12.</b> Señalamiento Sitio del Problema, La Esperanza</p> <p>Fuente: INGEOMINAS, visita de Campo (1994), vereda La Esperanza, Piendamó. [18;63]</p> |

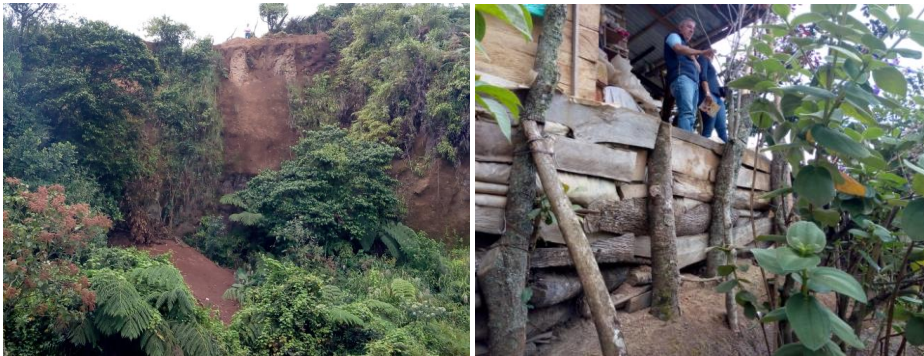
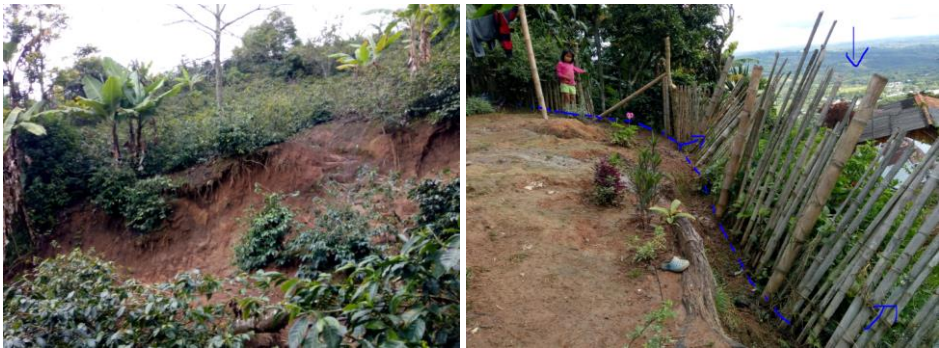
| CARACTERIZACIÓN GENERAL DEL ESCENARIO PRIORIZADO – SECTOR RURAL | |
|---|---|
| <b>Verificación en campo</b><br>(Ver Anexo G) | <p>Se comprenden las siguientes características verificadas en campo:</p> <ul style="list-style-type: none"> <li>- <b>Geomorfología:</b> Acumulación de materiales finos y gruesos, presencia de deslizamientos con predominio de capas de arenas y gravas de depósitos de cenizas y bloques de color gris (Ver Anexo G). [61;62]</li> <li>- <b>Geología:</b> Formación miembro de la venta con depósitos de flujo de ceniza y ceniza caída asociados a la edad Pleistoceno –Holoceno (Ver Anexo G). [61;62]</li> <li>- <b>Cobertura del Suelo y uso de tierra:</b> Mosaico de pastos y cultivos, Bosque de galería y/o ripario, Café (Ver Anexo G). [61;62]</li> <li>- <b>Topografía:</b> Abanicos coluvio-aluviales con relieve de pendientes fuertemente ondulado y quebrado (12 – 25 a 25 – 50%) (Ver Anexo G). [61;62]</li> <li>- <b>Recurso Hídrico:</b> Quebrada Farallones, Quebrada Grande y El Espinoso. [62]</li> <li>- <b>Otros movimientos en masa encontrados:</b></li> </ul> <p>Evento 1: En el recorrido se evidencia Deslizamiento Traslacional muy pronunciado sobre vía que Alto Tunía y Farallones a (N. 784218 y E. 1060730). En la parte inferior observaron viviendas con inestabilidad y presencia de trinchos.</p> <p><b>Foto 13.</b> Deslizamientos traslacional sobre vía, Alto de Tunía- Farallones</p> <div data-bbox="482 1404 1401 1757"> </div> <p>Fuente: Autor, visita de Campo (2019), vereda Farallones (Alto de Tunia), Piendamó</p> |

| | <p>Evento 2: Se evidencia deslizamiento traslacional sobre terrenos de cultivos y viviendas a (N. 785590 y E. 1062275). El movimiento en masa se evidencia con cobertura de café, plátano y pastos enmalezados y surcos erosionados por vías de armadura. Además, reportar daños en la tubería del acueducto veredal a consecuencia de un deslizamiento, el ultimo ocurrió fue hace 2 meses según la comunidad.</p> <p><b>Foto 14.</b> Deslizamientos traslacional vereda Farallones (Alto Tunía)</p> <p>Fuente: Autor, visita de Campo (2019), vereda Farallones, Piendamó</p> |

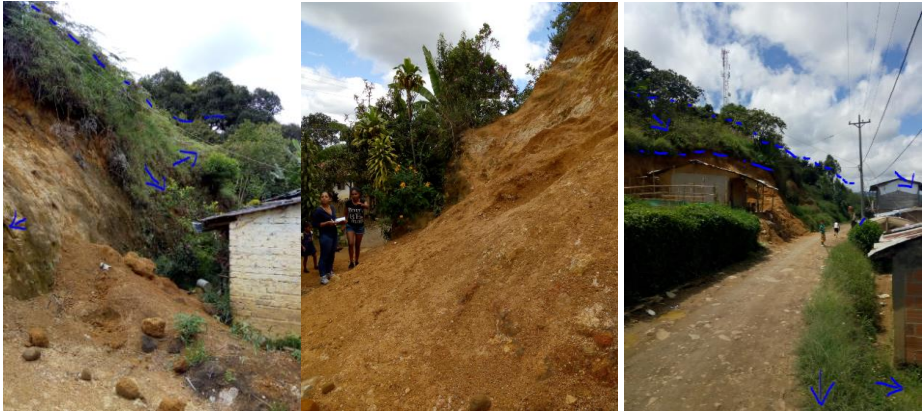
| CARACTERIZACIÓN GENERAL DEL ESCENARIO PRIORIZADO – SECTOR URBANO | |
|---|---|
| <p><b>Situación N° 1.</b><br/> <b>Movimientos en</b><br/> <b>Masa en masa</b><br/> <b>Cabecera</b><br/> <b>Municipal</b></p> | <p><b>Evento 1: Barrio Nacional.</b> Se comprende con un estudio específico (enero-1991), elaborado por INGEOMINAS. La problemática central en esta zona se relaciona a desprendimientos graduales de material de taludes construidos en la parte posterior de las viviendas, de lo cual, actualmente al año (2019) se reportan todavía deslizamientos, especialmente en épocas de lluvias. Según el estudio, esto se debe; a que los suelos son poco cohesivos y de baja consistencia lo que favorece la infiltración de agua e inestabilidad de los taludes, añadiendo, además, la carencia de cobertura, presencia de coronas antiguas de deslizamientos, asentamientos del terreno y el inadecuado manejo de aguas lluvias y negras según INGEOMINAS (enero-1991). Añadiendo también, que este barrio según el PBOT-2002 Y PMGRD-2016 es considerando como un asentamiento urbano, ubicado a (N. 782387 y E. 1061945).</p> <p><b>Foto 15.</b> Deslizamientos traslacionales en el Barrio Nacional, Cabecera Municipal</p> <p>Fuente: Autor, visita de Campo (14/06/2019), B. Nacional, Piendamó</p> <p><b>Evento 2: Barrio El Bosque.</b> Deslizamientos asociados a la ausencia de canalizadores de agua lluvia, de lo cual se identifica deslizamiento traslacional afectado aproximadamente 6 m de línea del inicio del talud hasta la corona (superior) del terreno, donde se localizan algunas viviendas. Por otro lado, se reconoce al deslizamiento sobre canal de agua residual a su alrededor se encuentran algunas viviendas y un colegio. Adicionalmente se reportan (4) casos</p> |

en particular de movimientos en masa detallados en el EMRE (Fase 1)- Piendamó.

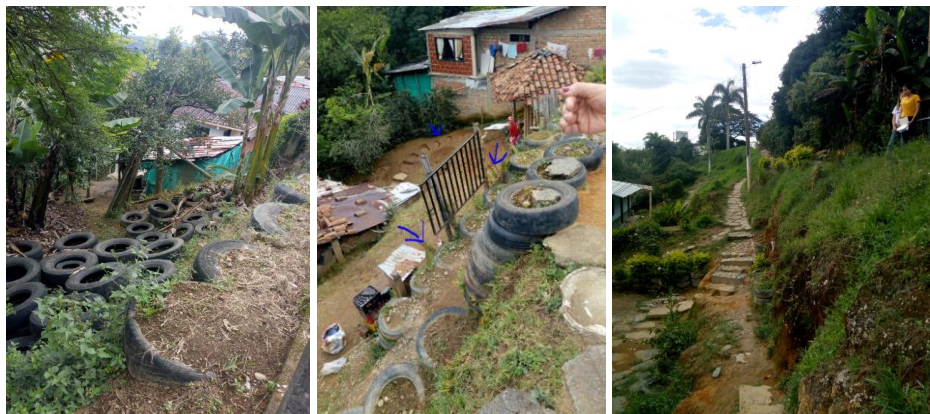
**Evento 3: Barrio La Independencia:** Ubicado sobre la carrera 4° Vía a Morales, su caracterización se asocia principalmente ante la presencia de posible inestabilidad y agrietamientos sobre viviendas ubicadas en una ladera. Actualmente se evidencian muros de contención de llantas, sin embargo, carecen de un manejo de aguas lluvias lo que generan mayor erosión y susceptibilidad en la zona ubicada a (N. 783737 y E. 1060367)

**Foto 18.** Inestabilidad y agrietamientos el B. Independencia, Cabecera Municipal

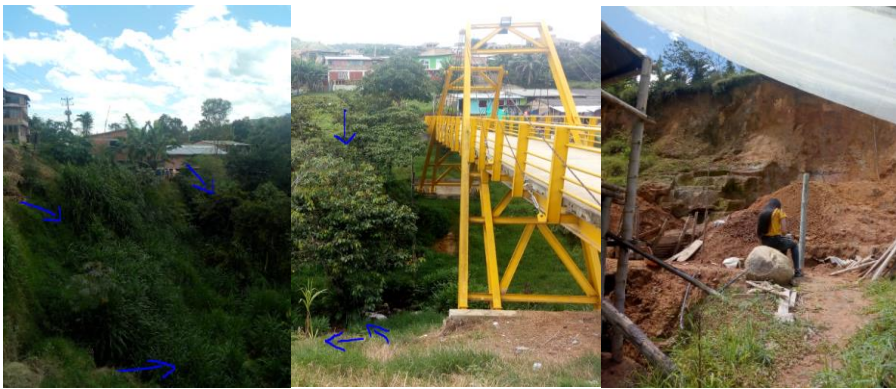
| | <p><b>Evento 4: Barrio Brisas</b></p> <p>Movimiento de terreno sobre talud que soporta Puente Nuevo, a su alrededor se encuentra también carril vial y viviendas. De dicho evento, se puede detallar que el problema sigue avanzado, el cual se encuentra ubicado sobre (N. 784218 y E. 1060730).</p> <p>Por otro lado, se evidencia ladrillera cerca de la zona con corte de tierra bastante pronunciado y en la parte superior con posible afectación a monocultivos de café y caña, localizado a (N. 782526 a E. 1062698).</p> <p><b>Foto 19.</b> Deslizamiento Traslacional sobre Puente y Ladrillera B. Brisas, Piendamó</p> <p>Fuente: Autor, visita de Campo (04/06/2019), B. Brisas, Piendamó.</p> |

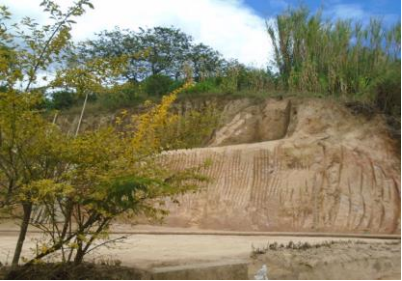
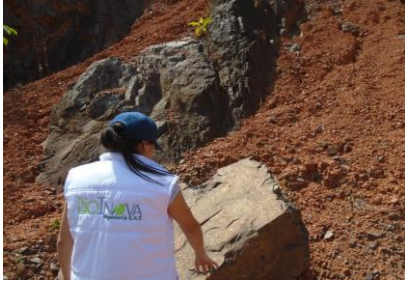
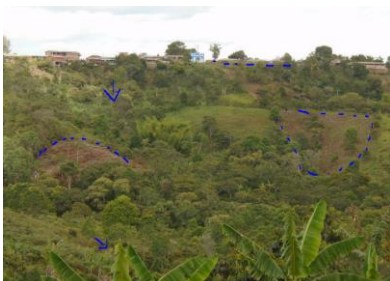
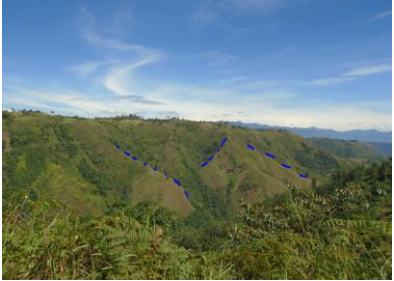
| GEOMORFOLOGIA | GEOLOGIA | COBERTURA | TOPOGRAFIA |
|---|---|---|---|
| <p>Foto. Depositos de Cenizas y sedimentos coluvio- aluviales El Agrado</p> <p>X: 788071 Y: 1053806</p> | <p>Foto. Formación miembro de la venta, Vereda El Agrado</p> <p>X: 789451 Y: 1052124</p> | <p>Foto. Cobertura del suelo, Vereda El Agrado</p> <p>X: 789321 Y: 1051916</p> | <p>Foto. Colinas de terrazas con pendientes fuertes y largas</p> <p>X: 789321 Y: 1051916</p> |

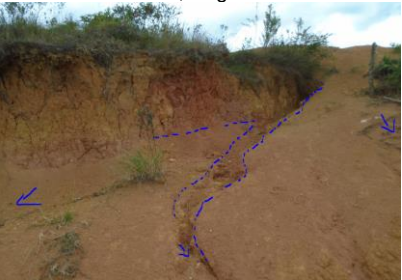
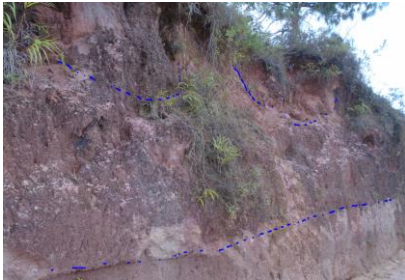
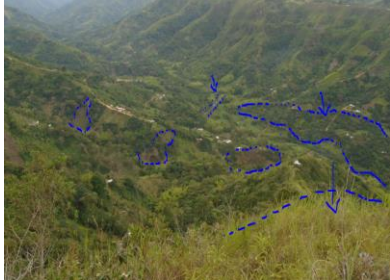
| GEOMORFOLOGIA | GEOLOGIA | COBERTURA | TOPOGRAFIA |
|---|---|---|---|
| <p>Foto. Procesos erosivos severos surcos y cárcavas, Vega Núñez</p> <p>X: 792062 Y: 1048519</p> | <p>Foto. Formación miembro sombrerillo, Vega Núñez</p> <p>X: 792062 Y: 1048519</p> | <p>Foto. Cobertura del Suelo, Vega Núñez</p> <p>X: 792017 Y: 1048346</p> | <p>Foto. Altas Pendientes relieve quebrado, La Vega Núñez</p> <p>X: 792017 Y: 1048346</p> |

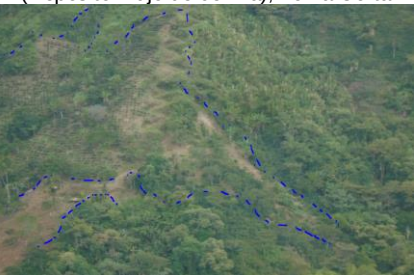
| GEOMORFOLOGIA | GEOLOGIA | COBERTURA | TOPOGRAFIA |
|---|---|---|---|
| <p>Foto. Presencia de surcos y cárcavas (Depósito -flujo de ceniza), Loma Corta</p> <p>X: 790812 Y: 1051286</p> | <p>Foto. miembro sombrerillo de depósitos de cenizas, Loma Corta</p> <p>X: 790921 Y: 1051099</p> | <p>Foto. Cobertura del Suelo, Loma Corta</p> <p>X: 790921 Y: 1051099</p> | <p>Foto. Altas Pendientes, Vereda Loma Corta</p> <p>X: 790921 Y: 1051099</p> |

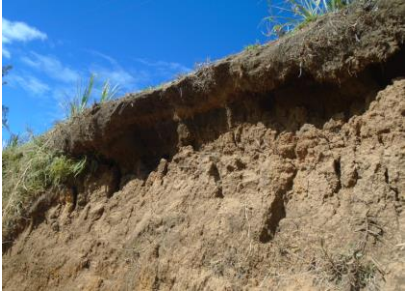
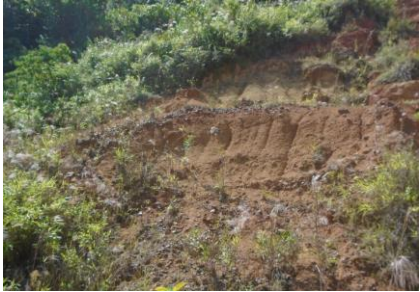
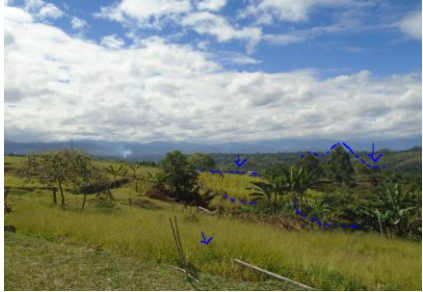
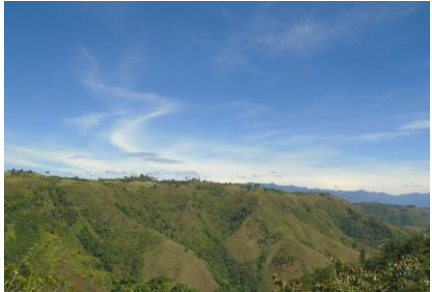
| GEOMORFOLOGIA | GEOLOGIA | COBERTURA | TOPOGRAFIA |
|---|---|---|---|
| <p>Foto. Presencia materiales finos, gruesos y deslizamientos. Vereda La Esperanza</p> <p>X:792144 Y: 1049746</p> | <p>Foto. miembro sombrerillo y complejo barroso –Amaime Vereda La Esperanza</p> <p>X:792144 Y: 1049746</p> | <p>Foto. Cobertura del Suelo, Vereda La Esperanza</p> <p>X:792144 Y: 1049746</p> | <p>Foto. Altas Pendientes, Vereda La Esperanza</p> <p>X:792144 Y: 1049746</p> |

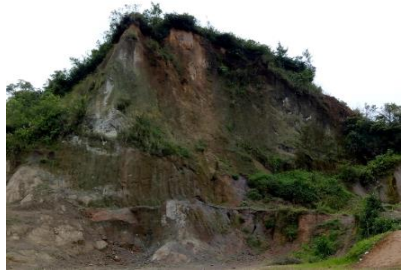
| GEOMORFOLOGIA | GEOLOGIA | COBERTURA | TOPOGRAFIA |
|---|---|---|---|
| <p>Foto. Presencia materiales finos, gruesos y deslizamientos, Farallones</p> <p>X: 785284 Y: 1056735</p> | <p>Foto. miembro de la venta depósitos de cenizas y sedimentos, Farallones</p> <p>X: 785284 Y: 1056735</p> | <p>Foto. Cobertura del Suelo, Vereda Farallones</p> <p>X: 784857 Y: 1058046</p> | <p>Foto. Altas Pendientes, Vereda Farallones</p> <p>X: 784857 Y: 1058046</p> |
