**DIAGNÓSTICO DE LA ACTIVIDAD LADRILLERA Y CARACTERIZACIÓN DEL
TIPO DE ARCILLAS EMPLEADAS EN LA VEREDA DE PUEBLILLO,
POPAYÁN, CAUCA, EN BÚSQUEDA DE ALTERNATIVAS DE PRODUCCIÓN
PARA MINIMIZAR LOS IMPACTOS AMBIENTALES**

**CORPORACIÓN UNIVERSITARIA AUTÓNOMA DEL CAUCA
FACULTAD DE CIENCIAS AMBIENTALES Y DESARROLLO SOSTENIBLE
PROGRAMA DE INGENIERIA AMBIENTAL Y SANITARIA
POPAYÁN, 2019**

**TRABAJO DE GRADO PARA OPTAR AL TÍTULO DE INGENIERO AMBIENTAL
Y SANITARIO**

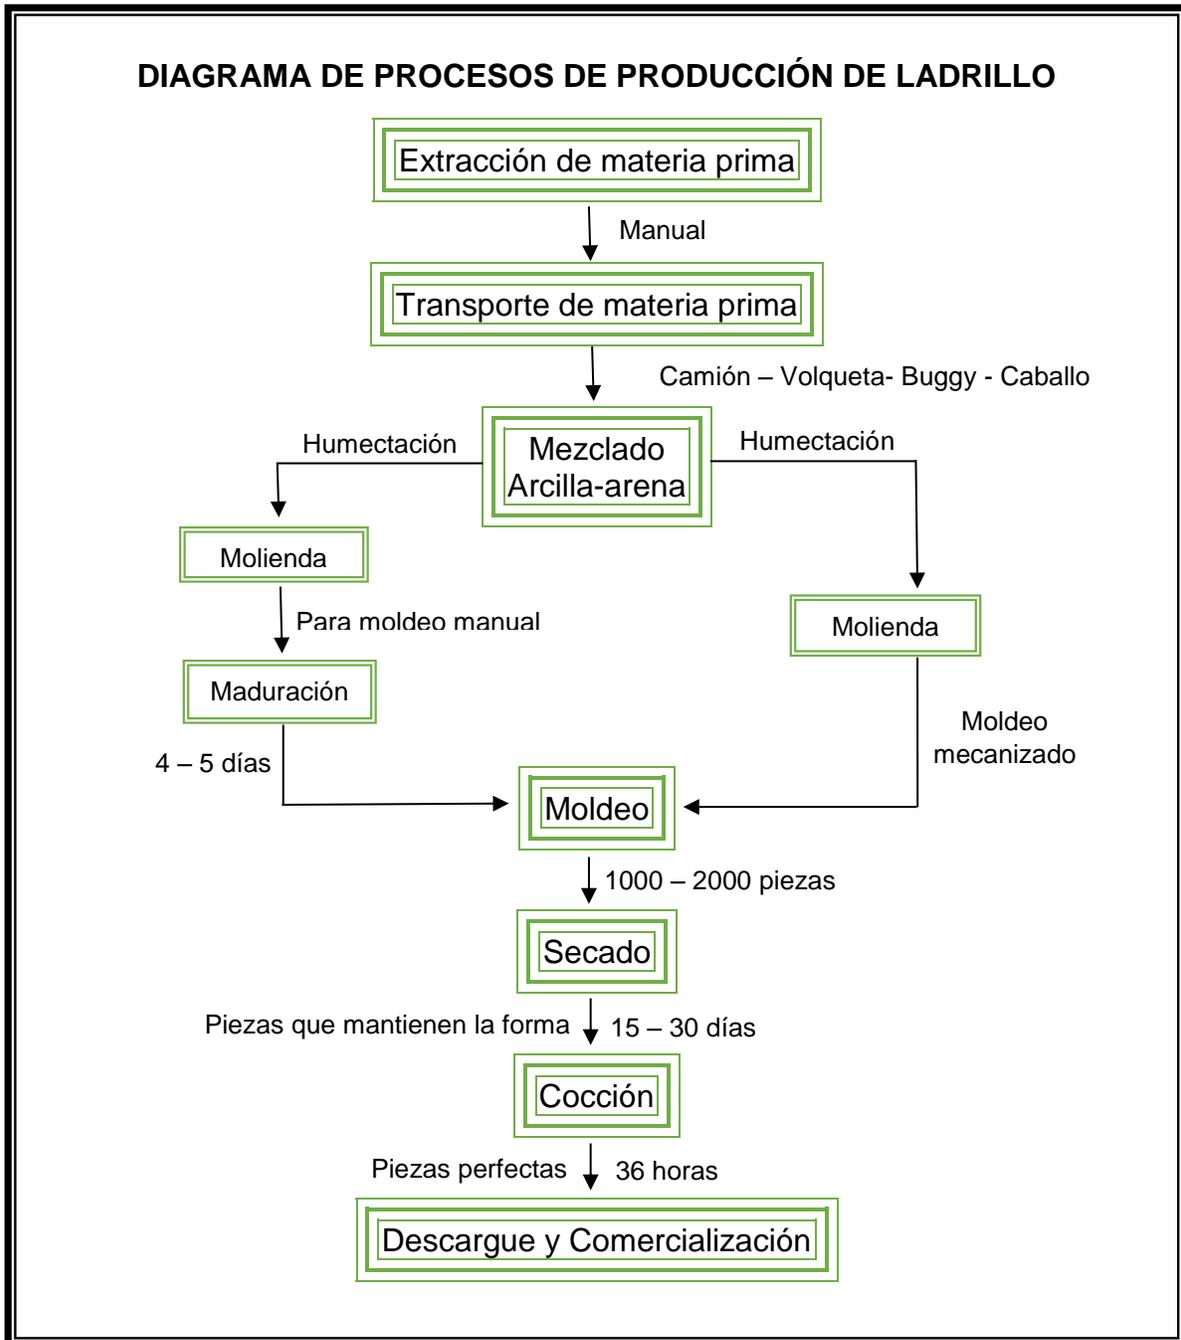
Figura 2. Diagrama de procesos de producción de ladrillo.

La producción de ladrillo en la vereda de Pueblillo cuenta con procesos en los que no utilizan un gran nivel de tecnificación y bajo personal, pues es muy artesanal y pretérita. A continuación, se presenta el diagrama de los procesos para la transformación de la arcilla en productos cerámicos como el ladrillo:

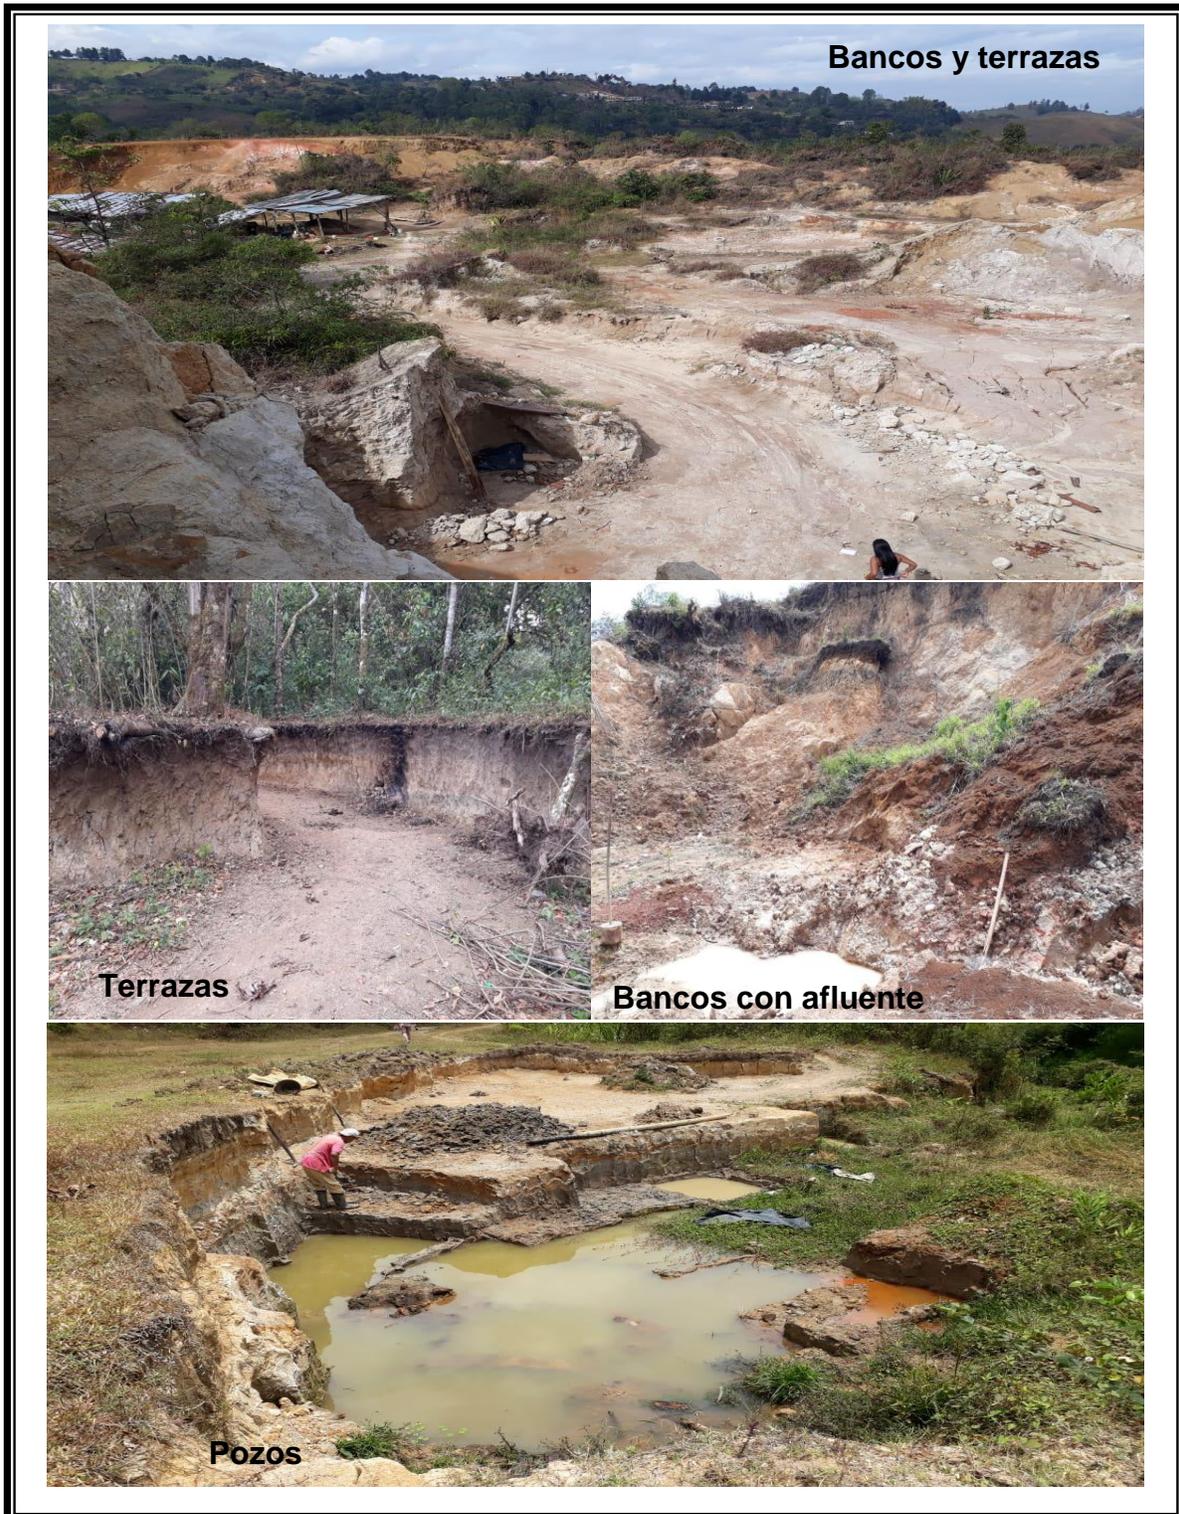
Figura 3. Tipos de extracción de arcilla

Terrazas: Son un tipo de explotación de arcilla a cielo abierto en el cual se van formando terrazas para darle estabilidad al terreno, este tipo de explotación no es muy común en el sector de Pueblillo, predominan más los bancos y pozos.

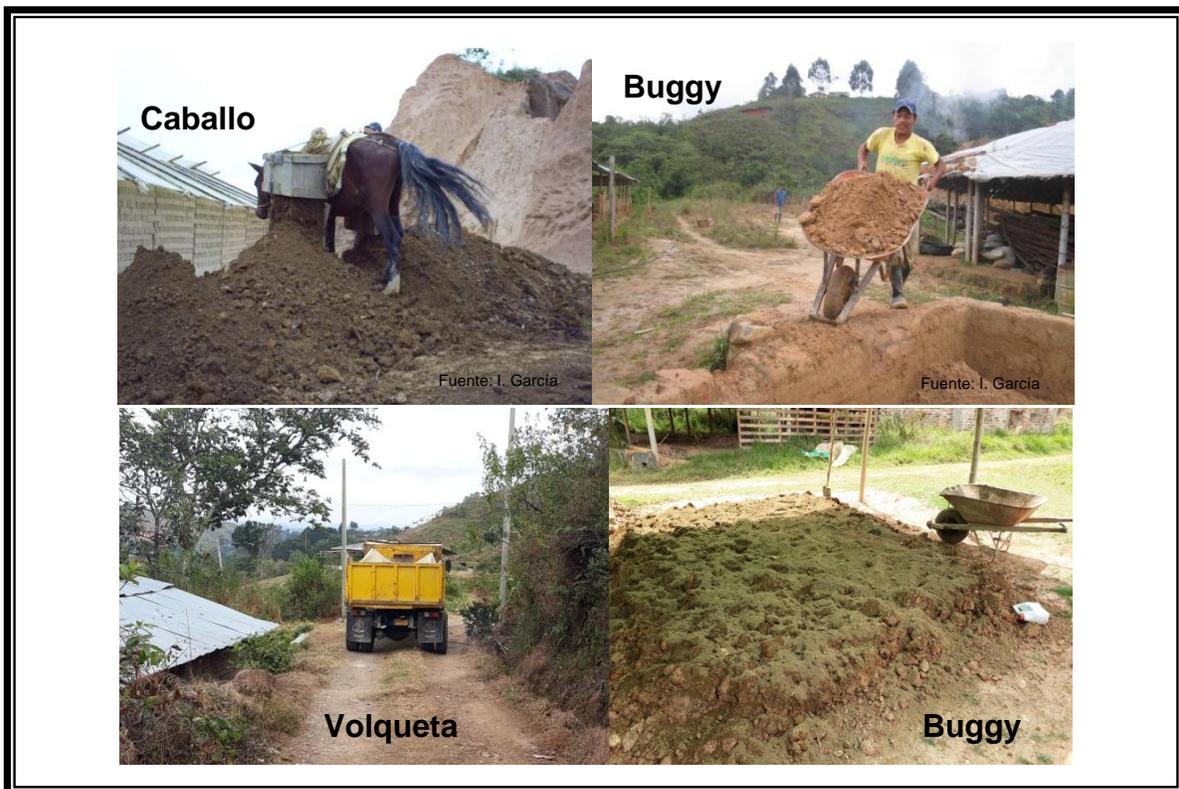
Figura 4. Transporte de materia prima.

Luego de la extracción de la arcilla se tiene que transportar hasta los “galpones”, como lo llaman los alfareros que son las mismas ladrilleras. Este transporte de la materia prima depende de las distancias desde la mina de extracción hasta los galpones y de las cantidades de arcilla que vayan a utilizar. En algunas ladrilleras este traslado del material lo hacen de la forma más rustica y pretérita que consiste en utilizar caballos o buggys, otros utilizan camiones, volquetas y hasta tractores que faciliten el traslado, optimice la producción de ladrillo, y en algunos casos, que disminuyan los costos.

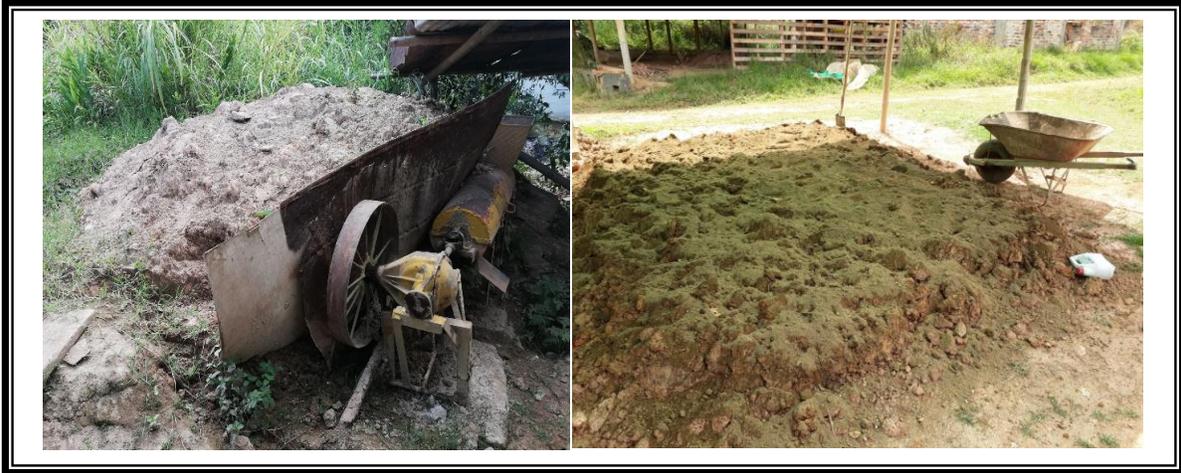
Figura 5. Mezcla de arcilla, arena y agua.

- ✚ Pre-mezcla: en esta etapa se arruman o disponen la arcilla, arena y agua, generalmente a un costado de la moledora o trituradora, se eliminan los bloques de gran tamaño (terrones), las piedras si existen y la materia orgánica como hojas, raíces, cascaras, etc. A este arrume de materiales se le llama pila de acopio, se mezclan y se deja lista la mezcla para molerla. La cantidad de materiales varía dependiendo del tipo de arcillas que utilicen y la cantidad de piezas que se vayan a elaborar.

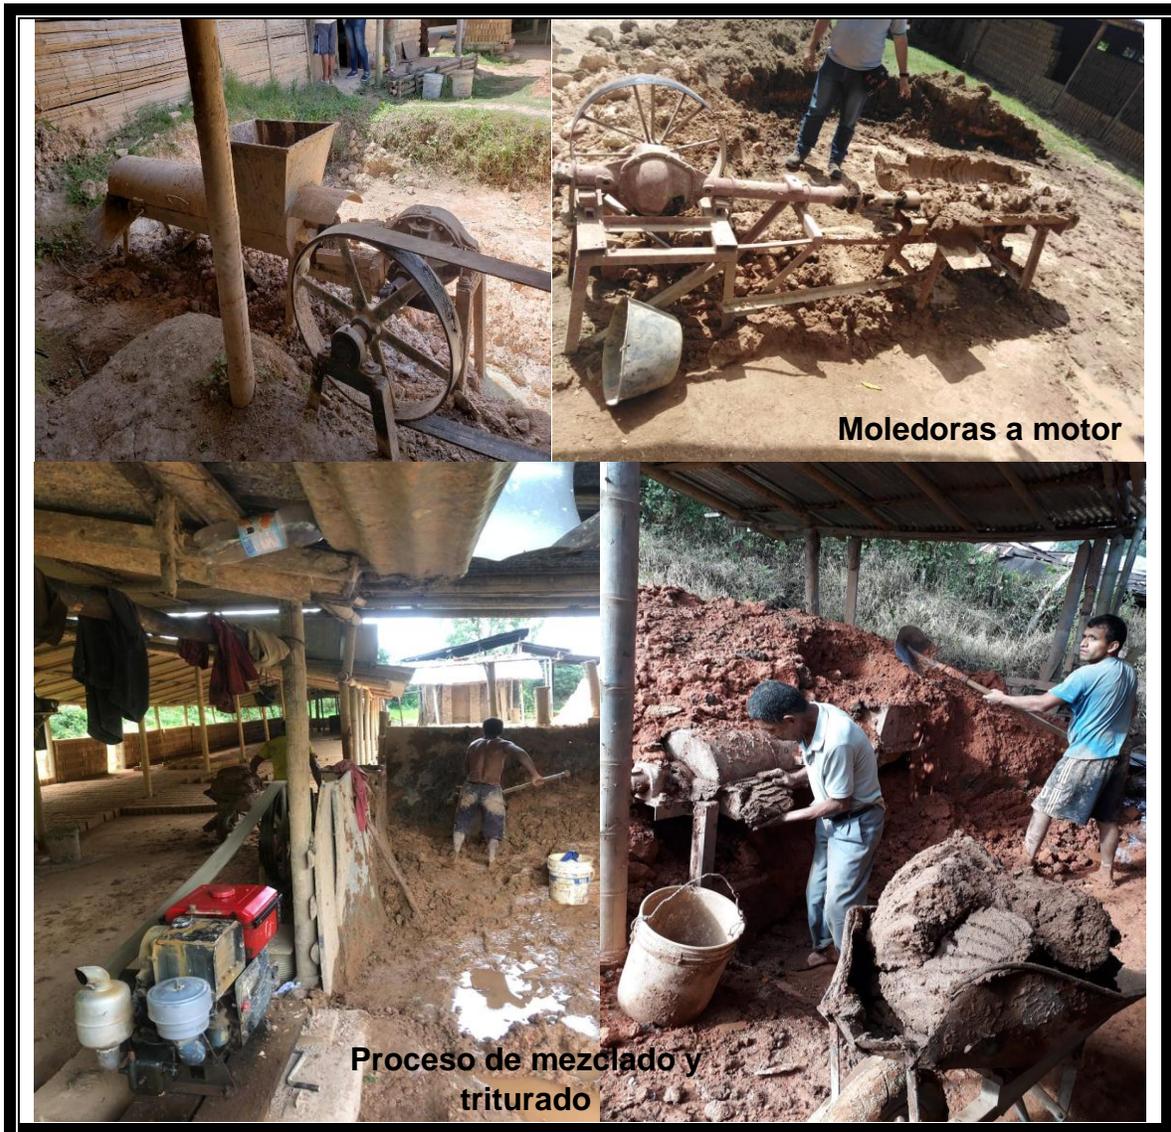
Figura 6. Mezcladoras

- ✚ Trituración y mezcla: En la segunda fase, los materiales de la pre-mezcla se trituran y se mezclan homogéneamente, de tal forma, que la mezcla resultante presente la plasticidad y textura adecuada para el moldeo de los adobes. Se utilizan trituradoras/mezcladoras para el moldeo manual y trituradoras/cortadoras para el moldeo mecanizado.

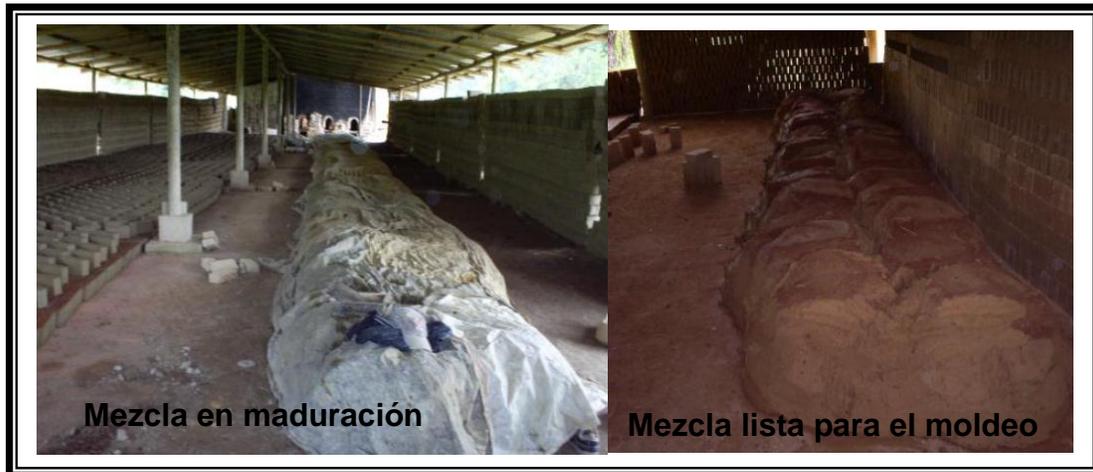
Figura 7. Acarreo y maduración de la mezcla

- ✚ Acarreo y maduración de la mezcla: en filas longitudinales en las ramadas se almacena la mezcla, utilizando un buggy o carreta, se tapa con un plástico y se deja por 4 – 5 días para que la materia orgánica se degrade y no disminuya la calidad de los productos finales. El acarreo longitudinal se hace simplemente para tener más facilidad a la hora del moldeo de los adobes.

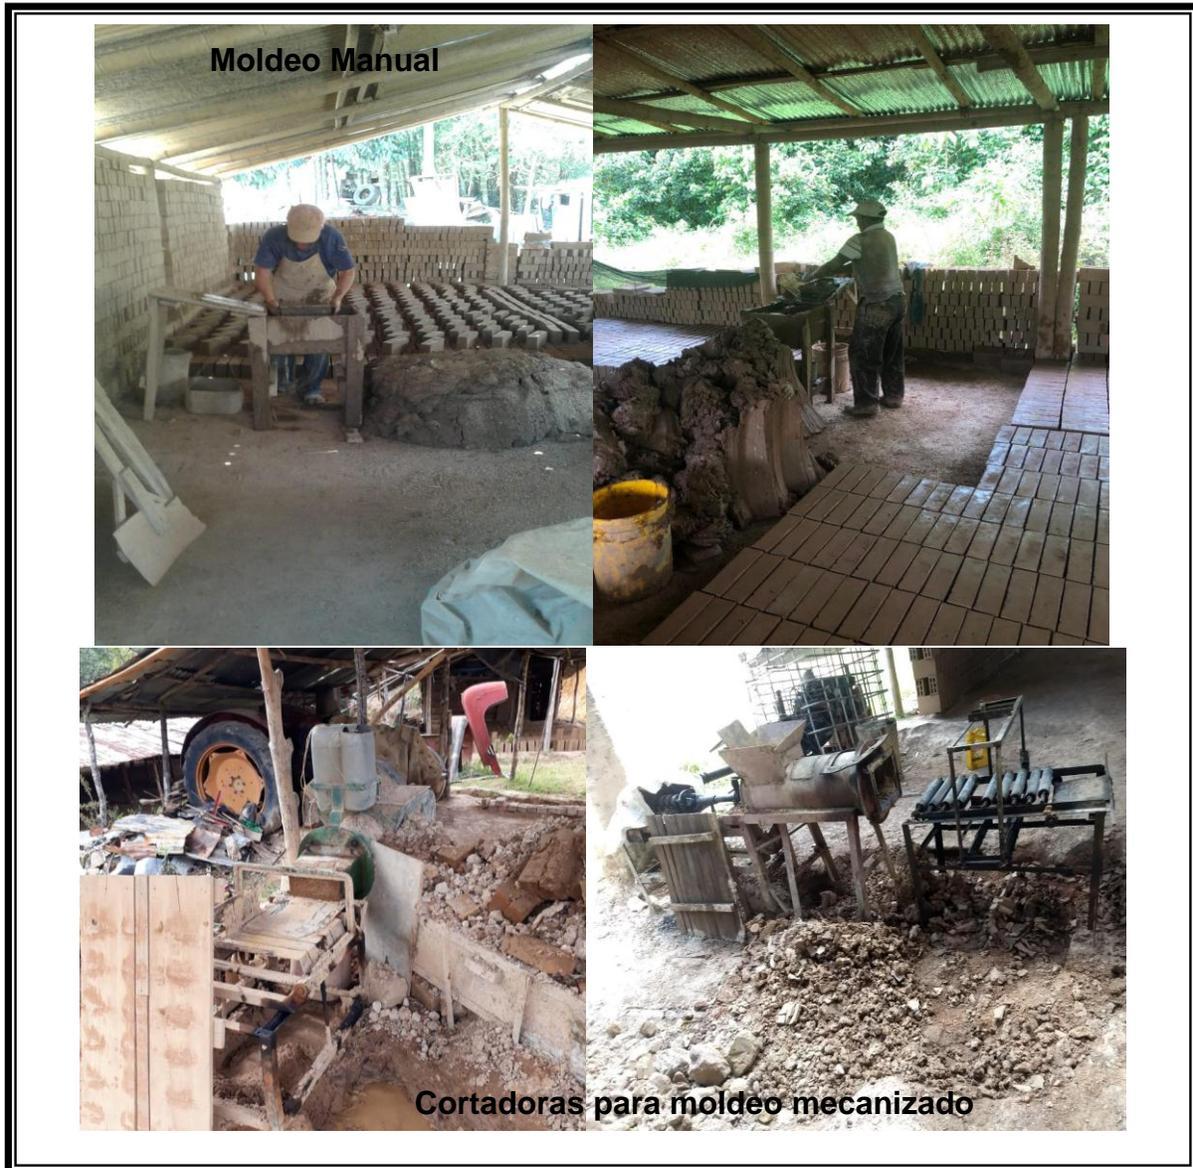
Figura 8. Moldeo

Luego de tener la mezcla lista se procede al moldeo de los adobes, este moldeo se realiza de dos formas: manual y mecanizado (cortadora). Cuando el moldeo es manual la mezcla que se utiliza ha reposado de 4 – 5 días y cuando el moldeo es utilizando una cortadora la mezcla utilizada no ha tenido degradación de la materia orgánica. Mediante el moldeo manual se hacen de 1000 a 1500 piezas en un día y con la cortadora se hacen 2000 piezas en 3 horas. Los adobes fabricados tienen medidas de 24x12x8 cm en promedio.

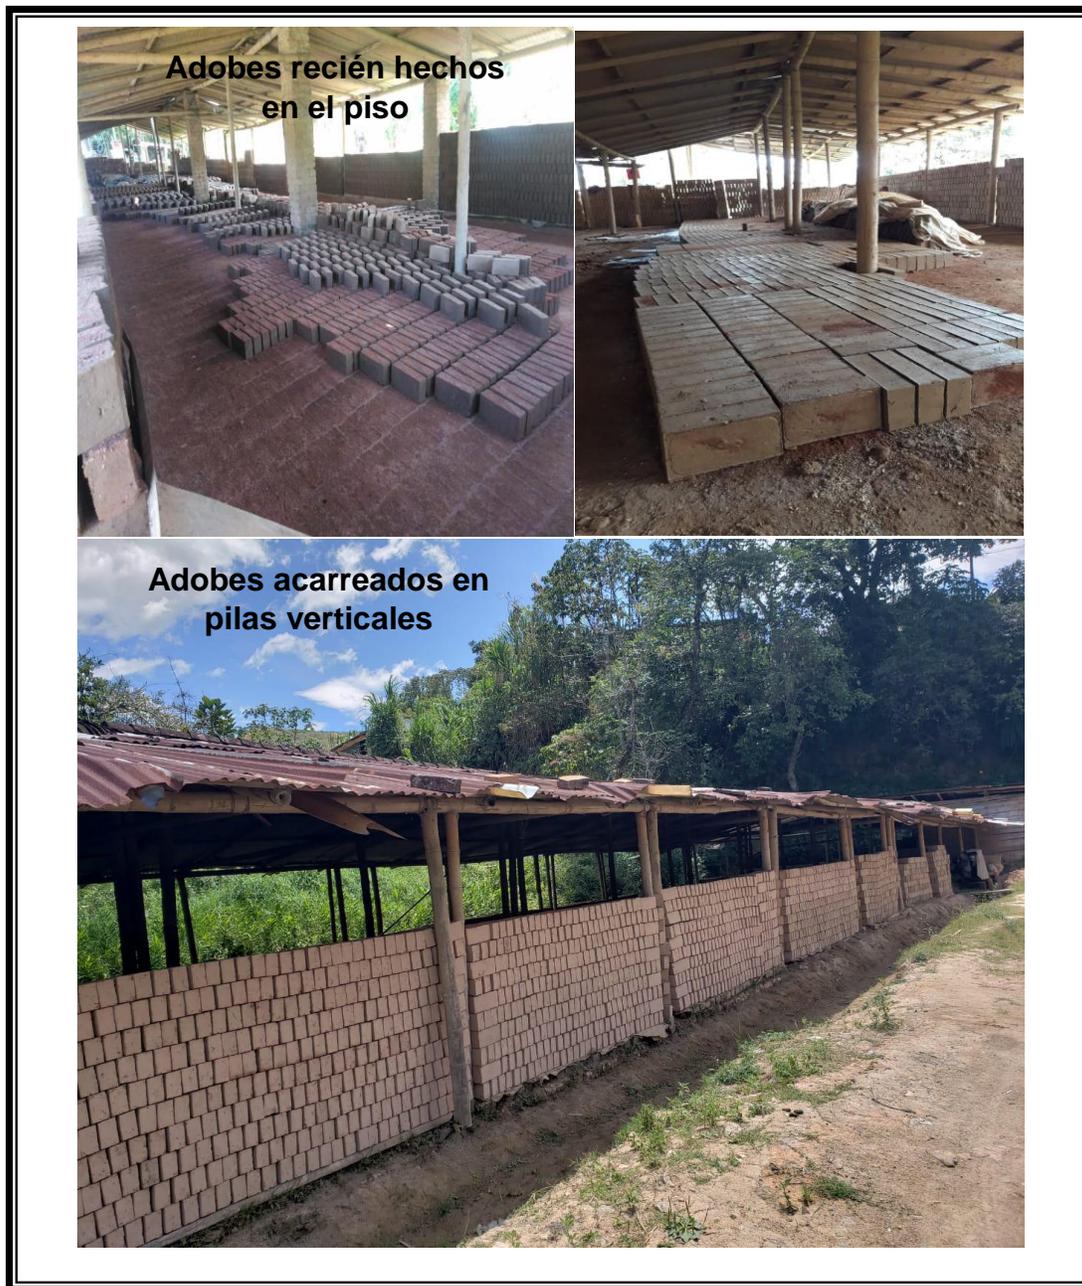
Figura 9. Secado.

la dureza suficiente para ser movidos son acarreados en pilas verticales, allí duran hasta perder entre el 80 – 90% de humedad.

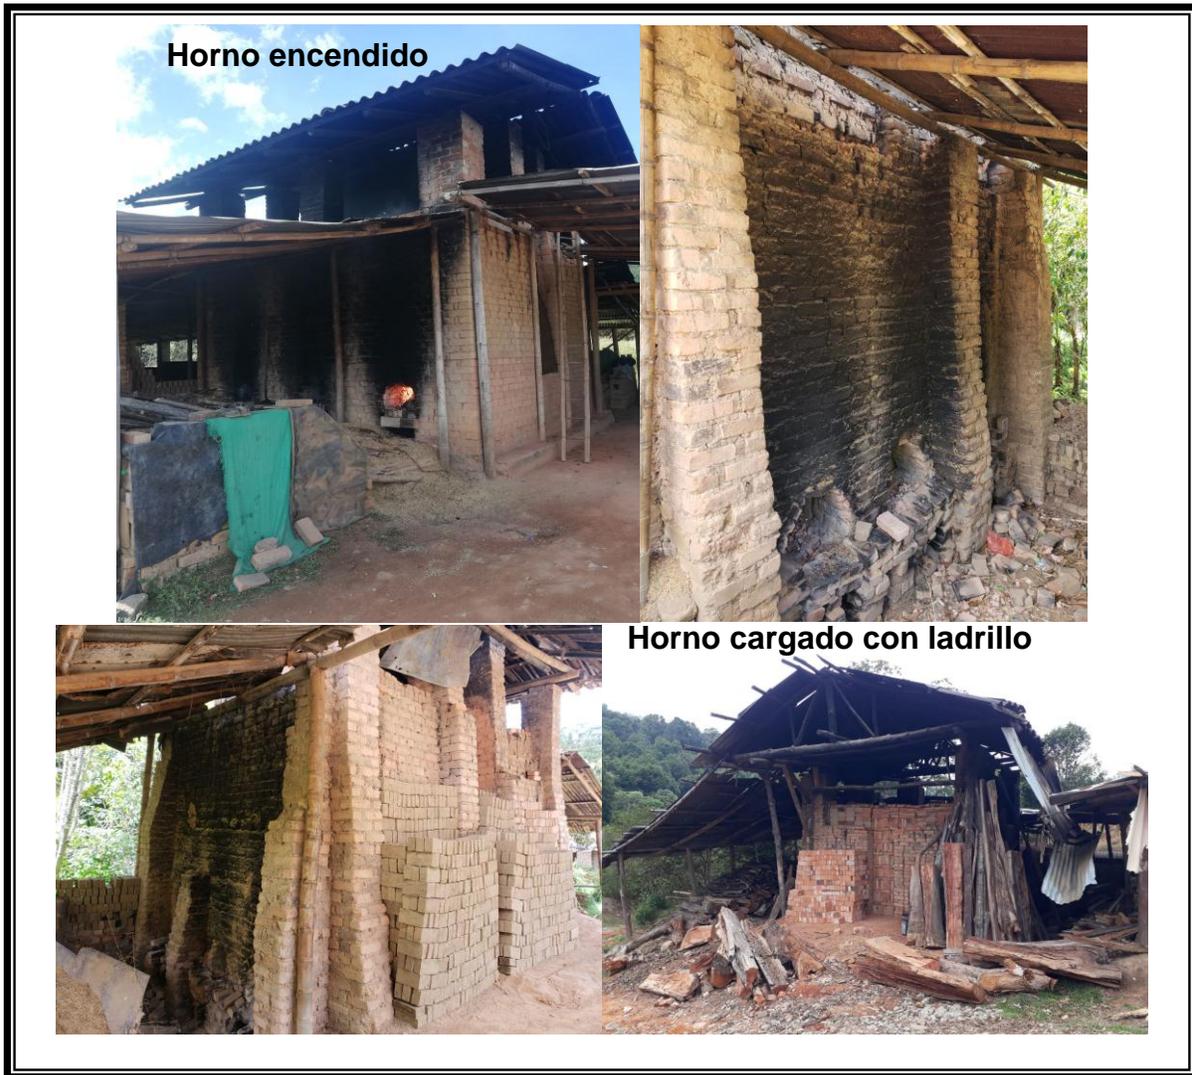
Figura 10.Cocción.

Los hornos empleados para la cocción de ladrillo son tipo pampa, fabricados en ladrillo y arcilla (barro), las temperaturas superan hasta los 800 °C y la capacidad varía dependiendo de las dimensiones, pueden almacenar hasta 30.000 piezas cerámicas. El tiempo de cocción también puede variar debido a que depende de las condiciones climáticas, el tipo de combustible, la capacidad de almacenamiento del horno, las características del horno, la humedad de los adobes, el tamaño de los adobes (si cambian el tamaño promedio) y la pericia del operador que en la mayoría de casos es diferente a los operadores de la ladrillera.

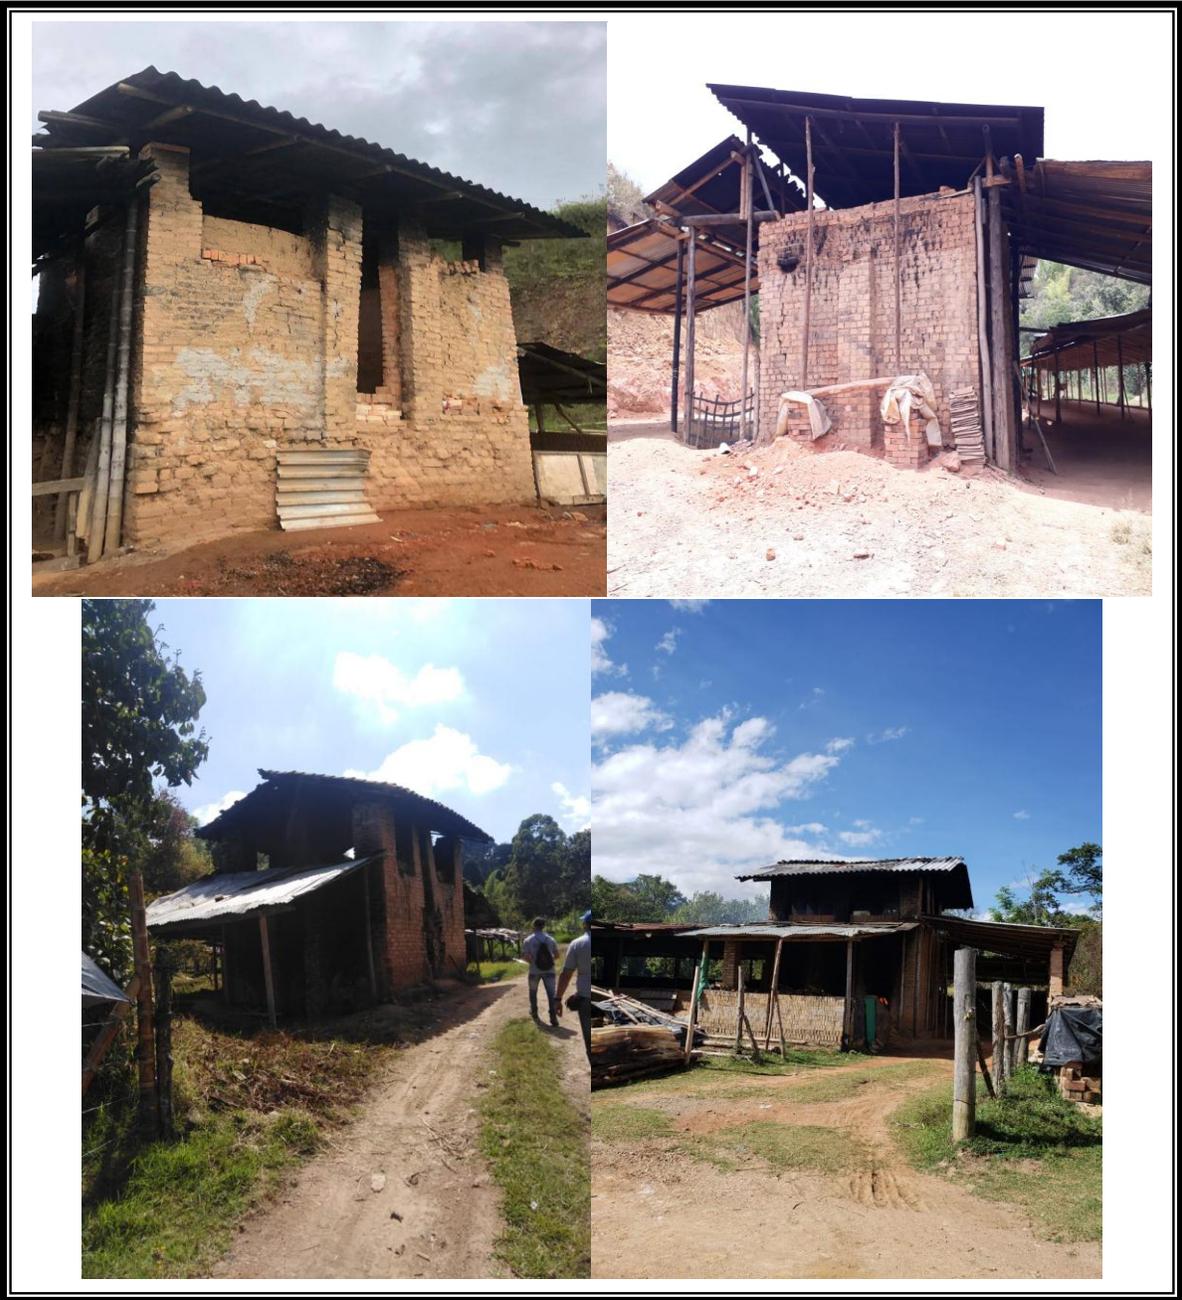
Figura 11. Hornos.

pericia del operador, entre otros. La relación existente entre el ancho y largo del horno es un factor fundamental para su eficiencia, este tipo de hornos necesitan ser más largos que anchos para que la distribución del calor permita dar una cocción uniforme y completa de los adobes.

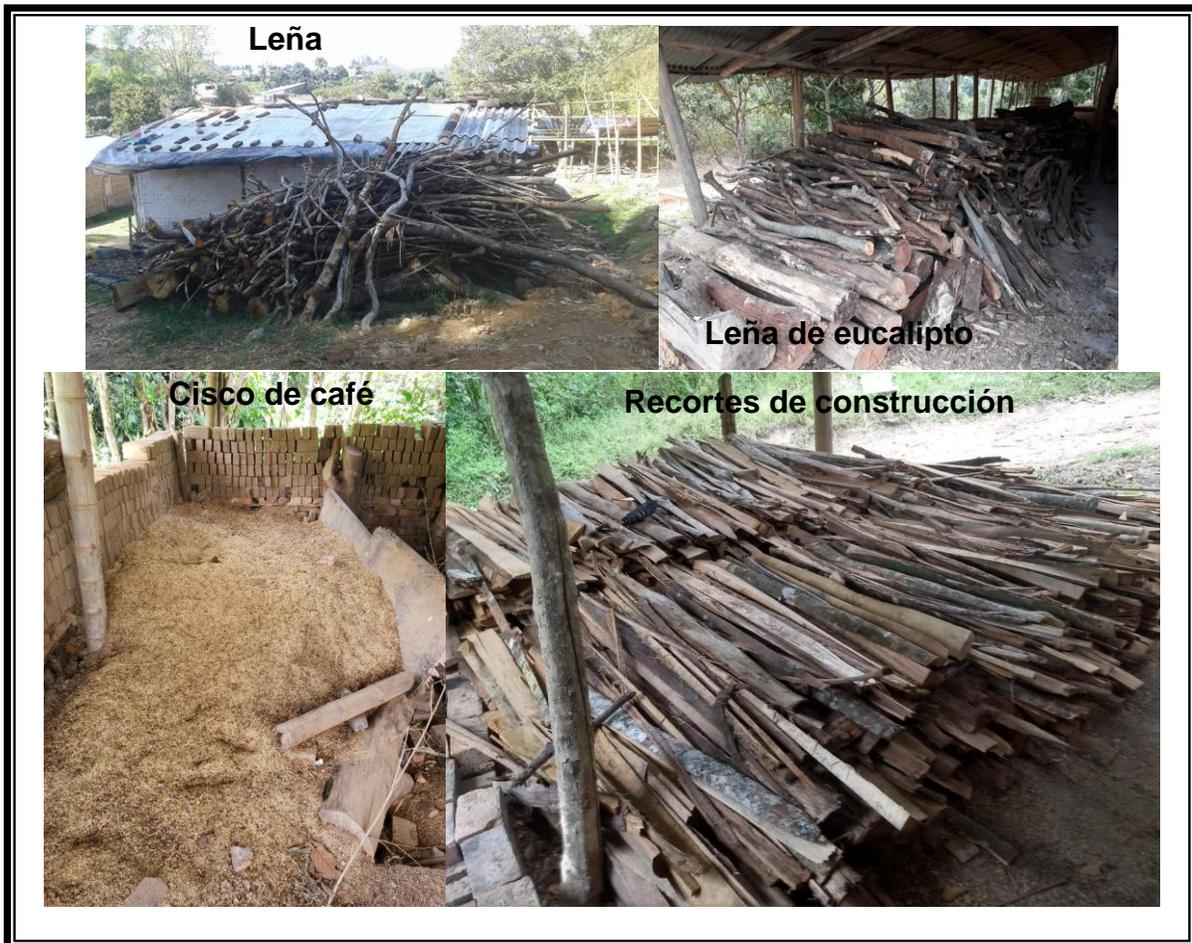
Figura 12. Combustibles.

Para el proceso de cocción se utilizan diferentes combustibles, lo más comunes son la leña, recortes de madera y el cisco de café, pero también, en ocasiones se utilizan materiales como ACPM, plásticos, llantas, neumáticos, cartón, aserrín y viruta de madera.

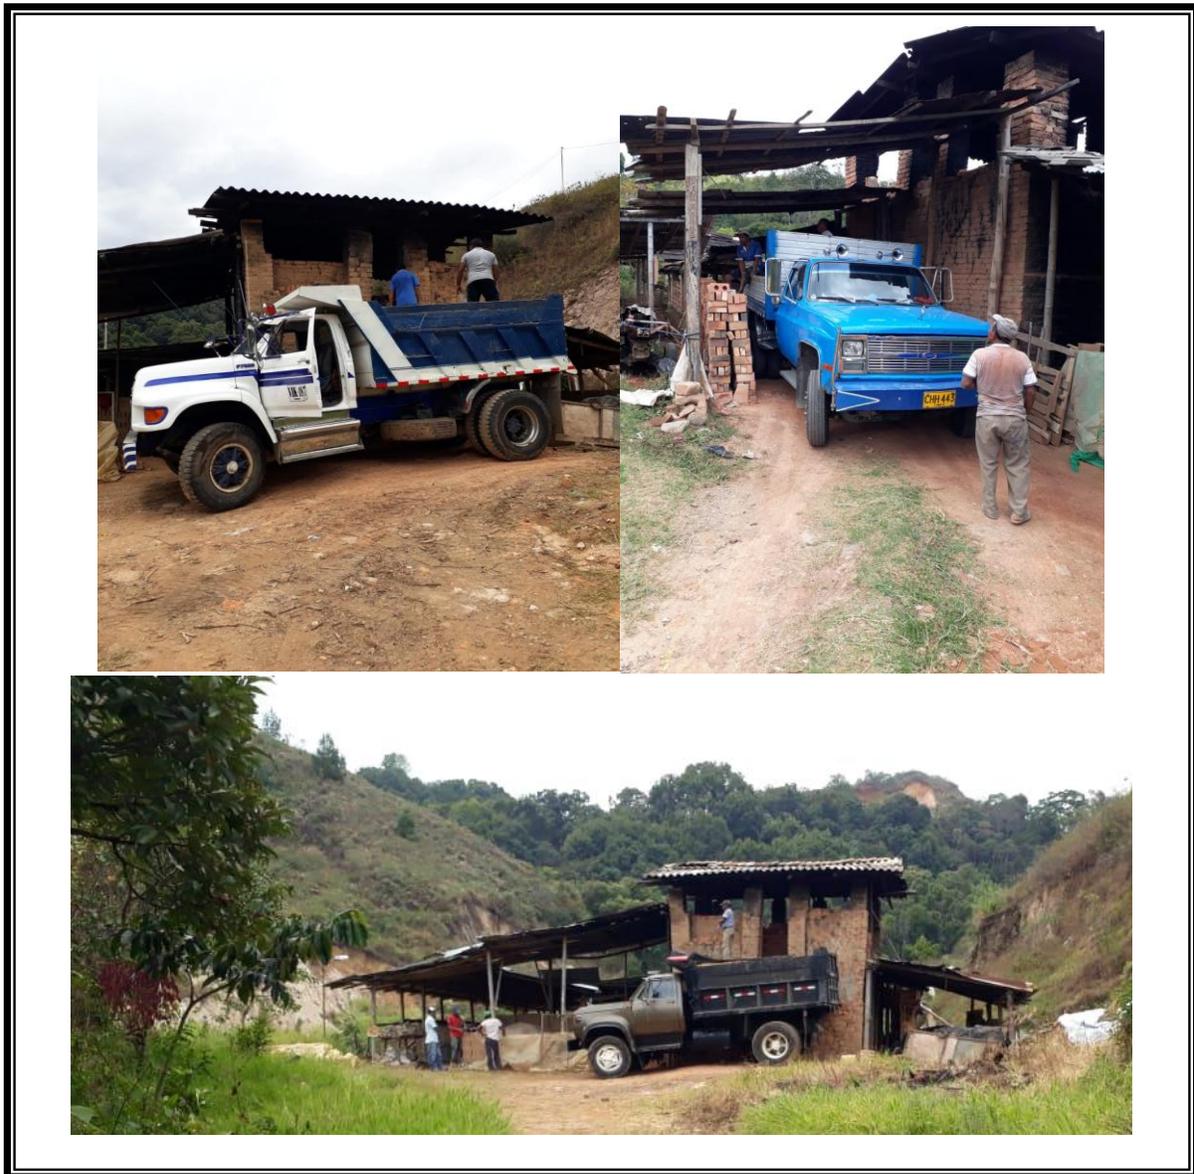
Figura 13. Descargue y comercialización.

Luego de que se apaga el horno se deja de 6 – 8 horas para su enfriamiento, luego se descarga el horno que generalmente es directamente a los vehículos que transportan los ladrillos sin imperfecciones. La comercialización de los productos se hace en el lugar de producción, es decir, en las ladrilleras; allí llegan los compradores y cargan los vehículos.

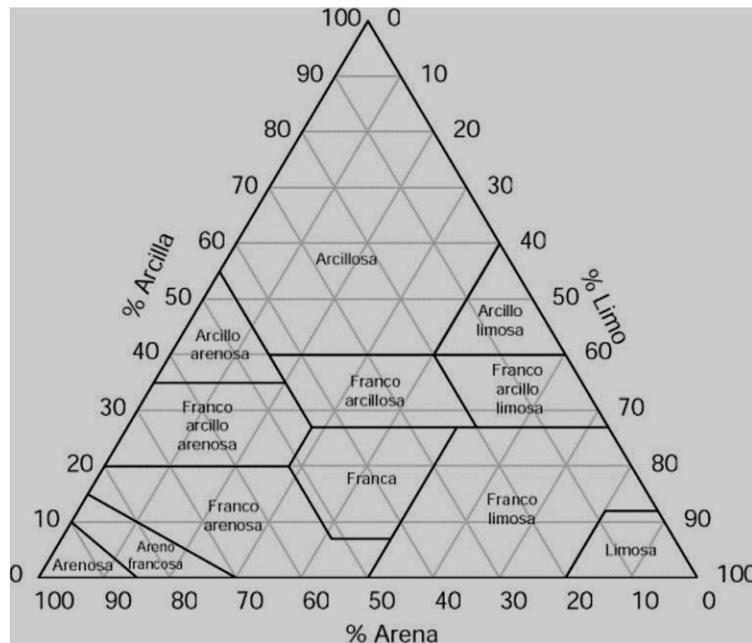
Figura 14. Diagrama triangular de las clases texturales básicas del suelo según el tamaño de las partículas

Para determinar la clase estructural con exactitud se utiliza un diagrama triangular de las clases texturales que permite medir, en porcentajes, la cantidad de arcilla, limo y arena en una muestra de suelo:

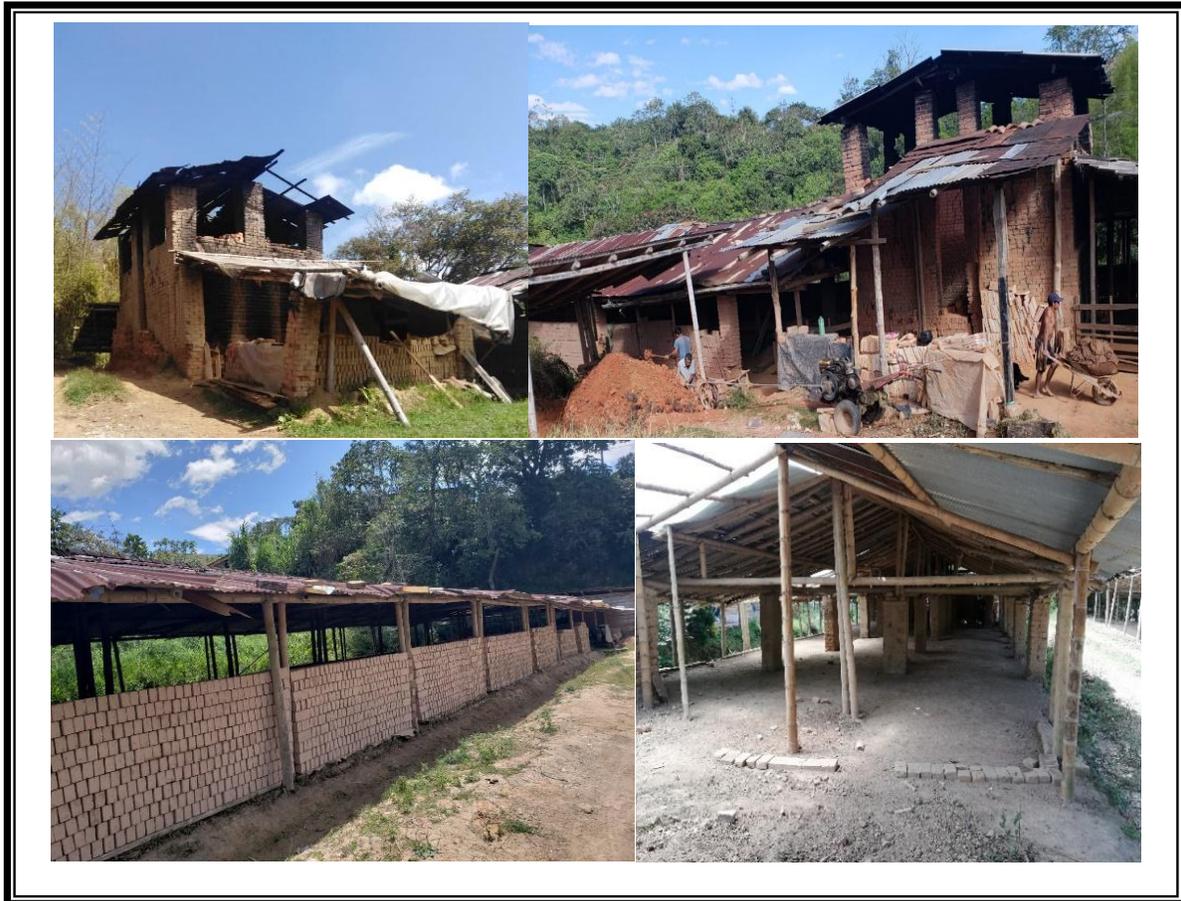
Figura 16. Planta física de las ladrilleras.

Todas las ramadas están en un estado regular porque se encontraron muy deterioradas, igualmente los hornos tenían un estado regular, los hornos de las ladrilleras tienen en promedio 4,38 m de largo, 3,90 m de ancho y 3,32 m de altos, todos tenían la característica de poseer 6 bocas para la alimentación del combustible. Estas ladrilleras no poseían ningún otro tipo de instalación como baños, cocina, bodega, etc.

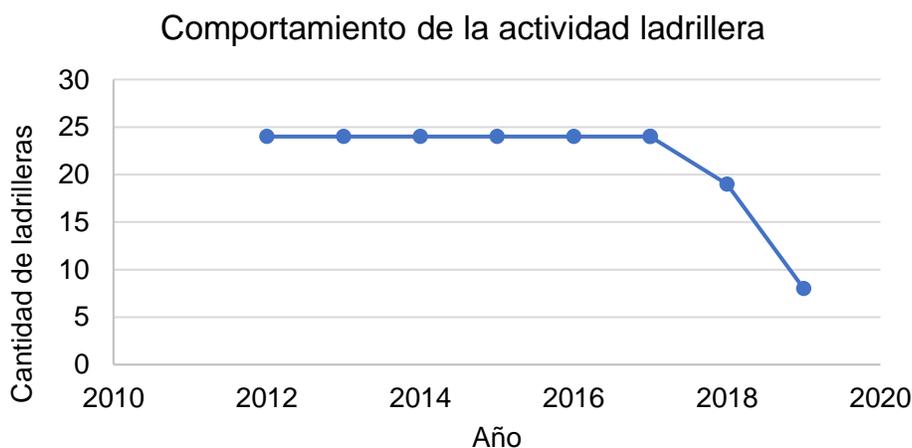
Gráfico 1. Comportamiento de la actividad ladrillera desde el 2012.

La actividad ladrillera en la vereda de Pueblillo representa el sustento socioeconómico de muchas familias de bajos recursos del sector, a continuación, se presenta el comportamiento de la actividad ladrillera desde el 2012:

Actualmente, están en funcionamiento 9 ladrilleras y de ellas, solo 7 tienen mina propia de arcillas. Esta disminución es debido por el cierre total o parcial de las ladrilleras cuyos propietarios ya no pueden producir por diferentes causas, entre las más importantes se encuentra la desvalorización del ladrillo, la falta de tecnificación, los costos de la materia prima (arcilla) y combustibles, la falta de permisos ambientales y cumplimiento de los requisitos normativos y la incapacidad de competir en el mercado, todo esto ha generado consecuencias socioculturales, económicas y ambientales en el sector.

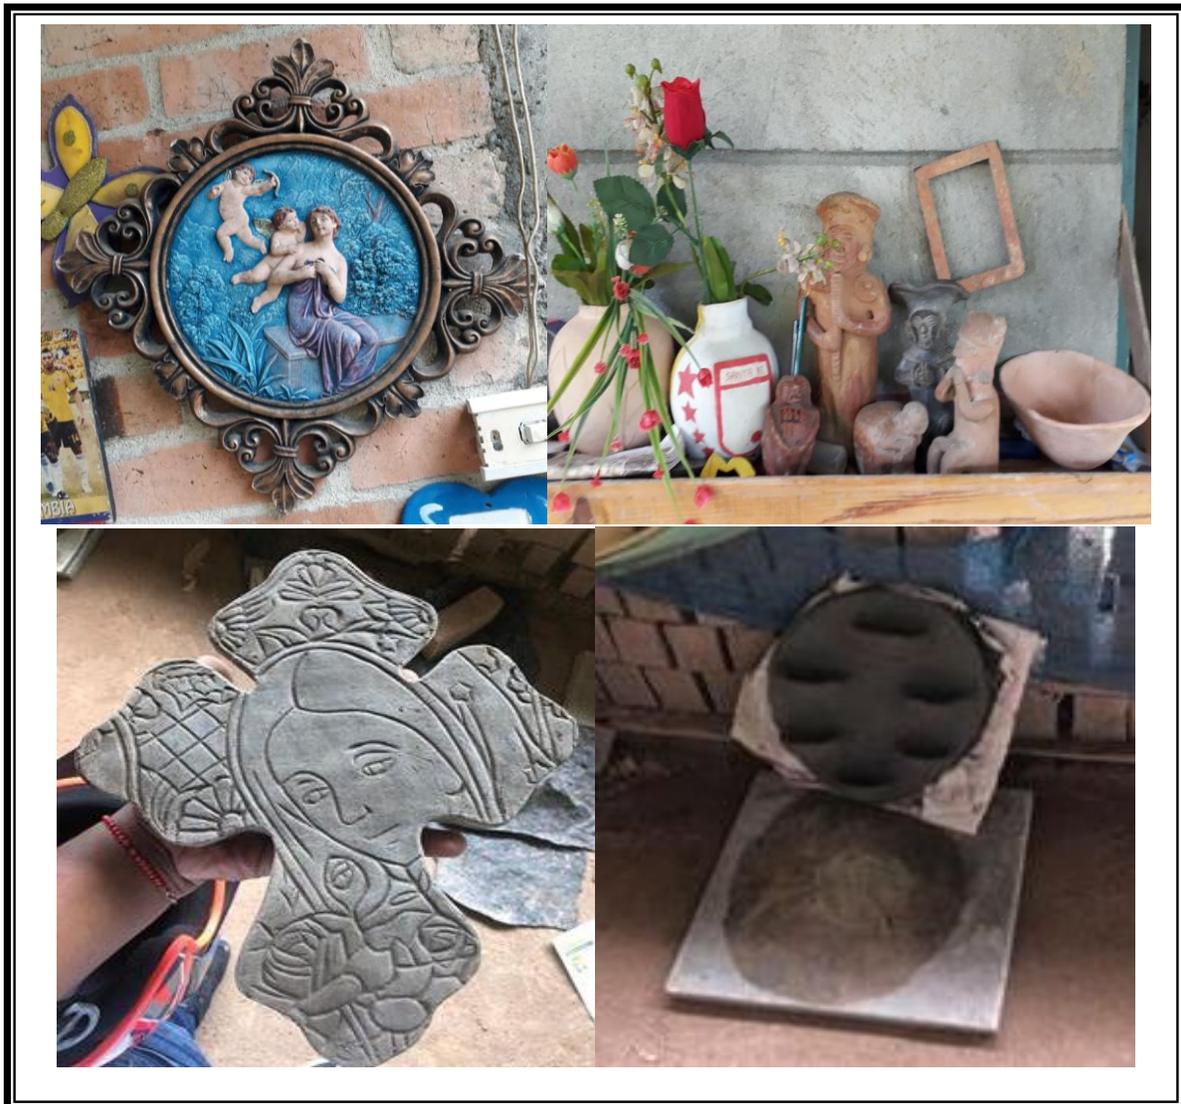
Figura 18. Artesanías hechas en Puebla.

Se identificaron la presencia de tres tipos de arcillas presentes en las minas de la vereda de Pueblillo: Caolinitas, montmorillonitas e illitas. Una primera alternativa de producción es la fabricación de piezas cerámicas artesanales, las cuales, tienen un valor elevado en el mercado, además, en Popayán esta actividad es muy poca y el escenario turístico nacional e internacional es muy amplio; este tipo de piezas cerámicas se pueden realizar con las arcillas presentes en Pueblillo. Para fabricar una pieza cerámica se necesitan películas de arcilla muy delgadas, es decir, se consume menos cantidad de arcilla y los hornos para la cocción son más pequeños, incluso, pueden ser eléctricos y, por lo tanto, el impacto al medio ambiente se disminuye considerablemente, además, una pieza cerámica con decoraciones se vende a precios muy elevados a comparación de un ladrillo común y finalmente, se aumenta el empleo para su producción y comercialización. Estas artesanías ya se realizan por Bernardo Girón y Hernando Girón, quienes en sus ladrilleras fabrican figuras artesanales, pero no ha logrado comercializarlas por ello no produce para vender.

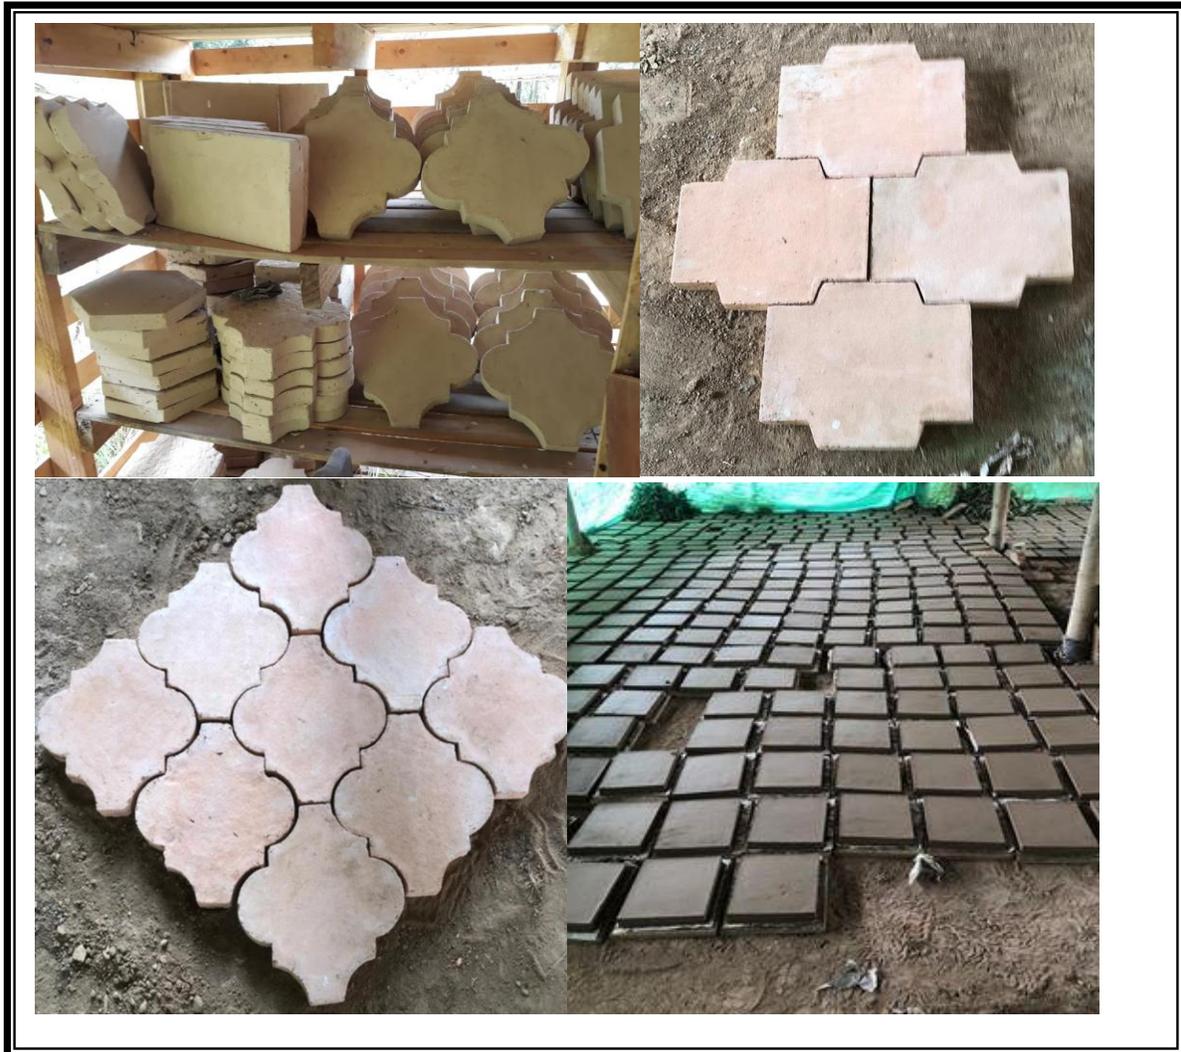
Figura 19. Pisos coloniales hechos en Puebla.

Otro tipo de elementos cerámicos diferentes al ladrillo que se pueden fabricar son piezas coloniales como pisos coloniales, acabados, baldosas, entre otros elementos muy utilizados en la ciudad debido a su contexto histórico y de conservación histórico-cultural.
