**SEGUIMIENTO Y MITIGACION DE LOS IMPACTOS AMBIENTALES EN LA
ETAPA DE CONSTRUCCION DEL PROYECTO DE REHABILITACION VIAL Y
CONSTRUCCION DEL ESPACIO PUBLICO PARA EL SISTEMA
ESTRATEGICO DE TRANSPORTE PUBLICO (SETP) DEL TRAMO 3B: Carrera
6 (Calle 33N a Calle 46N).**

**PROYECTO DE GRADO
CORPORACION UNIVERSITARIA AUTONOMA DEL CAUCA
FACULTAD DE CIENCIAS AMBIENTALES Y DESARROLLO SOSTENIBLE
PROGRAMA DE INGENIERIA AMBIENTAL Y SANITARIA
POPAYAN 2016**

Trabajo de grado realizado en modalidad de pasantía para optar al título de Ingeniero Ambiental y Sanitario

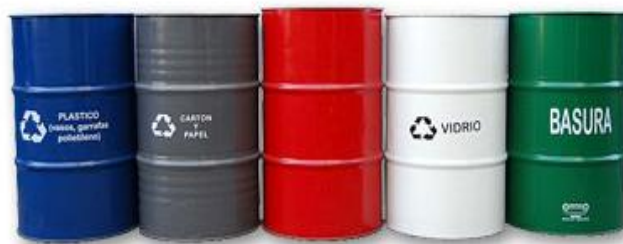
Figura 61. Almacenamiento de residuos en canecas

Las canecas estarán debidamente rotulados e identificadas con un color.

Se emplearán los siguientes colores en las canecas:
Verde: Residuos orgánicos (ordinarios).
Gris: Material reciclable.
Rojo: Residuos especiales y/o peligrosos (RESPEL).
Azul: Envases plásticos y vidrio.

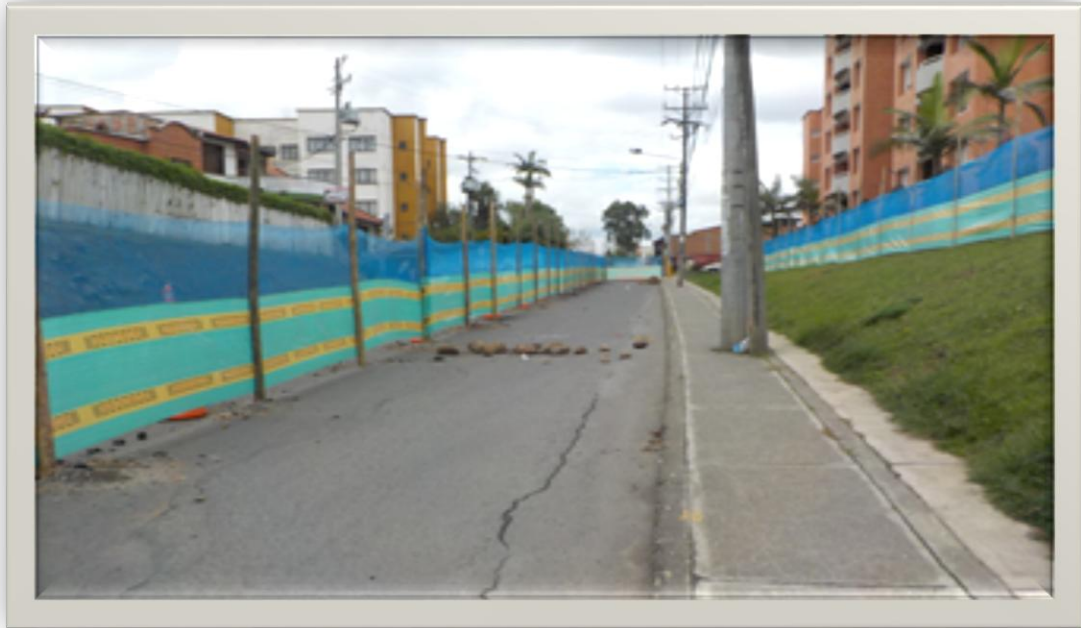
Fotografía 1. Cerramiento de obra.

Durante el año 2016 de la ejecución del proyecto se instalaron 3219,1 m de poli sombra verde con malla azul y 1788 guaduas para el cerramiento perimetral en los frentes de obra; al inicio de las obras se mantuvieron aislados los frentes de trabajo con presencia de excavaciones, acopios de materiales y movimientos de maquinaria y equipos. Una vez se terminaba este tipo de actividades la señalización de los sitios de trabajo se cambiaba por delineadores tubulares y cinta de peligro, debido a que en el lugar no se podía instalar las guaduas que sostenían la poli sombra verde.

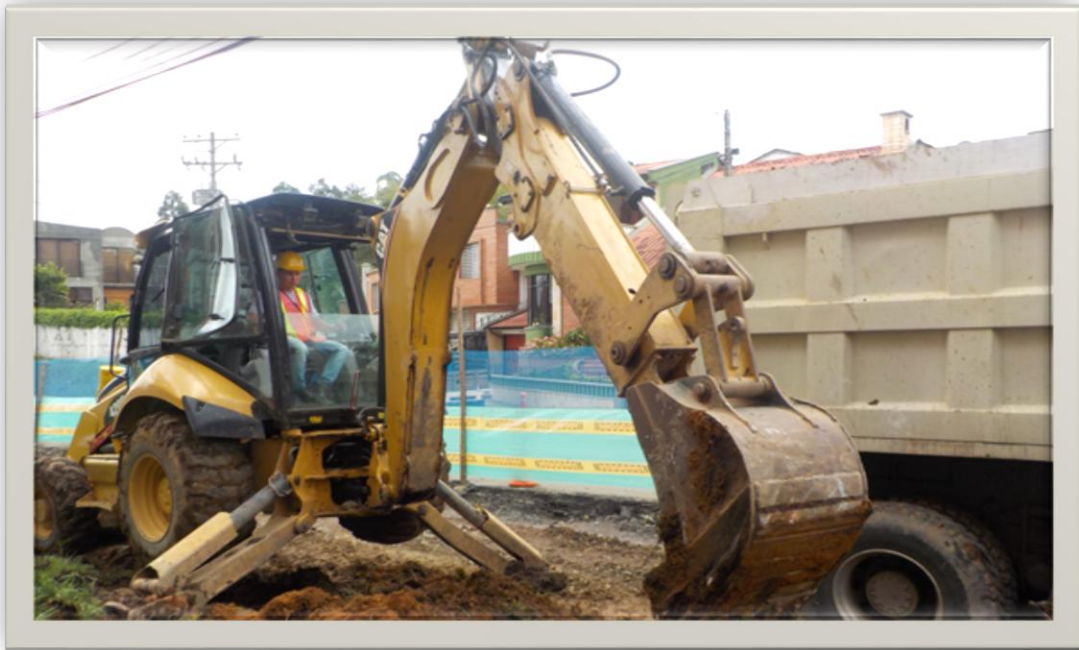
Fotografía 3.Cargue de excavaciones.

En la etapa constructiva el suelo se vio afectado por la remoción y extracción de pequeñas y grandes cantidades de suelo, la alteración en superficie debido a la eliminación de cobertura vegetal existente y nivelación del terreno, en el año 2016 se generó un volumen de 3910 m³ en excavaciones y 249 m³ en demoliciones. Este impacto es de considerarse ya que presenta una gran intensidad, fue mitigable para este componente se abordaran de manera especial en el plan de manejo ambiental.

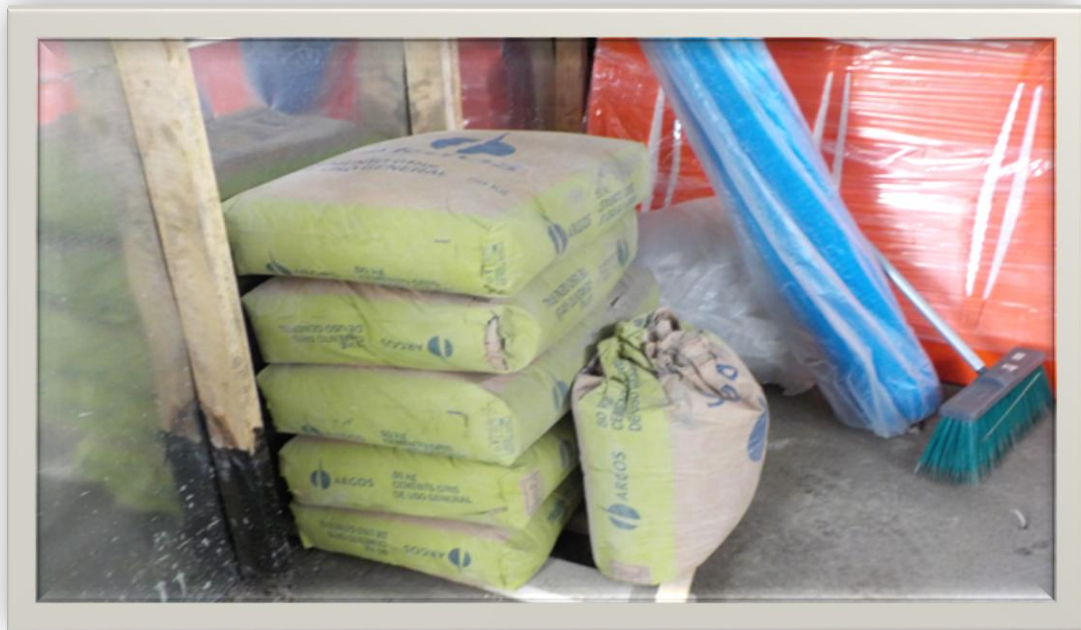
Fotografía 4. Almacenamiento de Cemento.

El almacenamiento de materiales de construcción para la obra se realizaron cumpliendo todas las normas donde cemento hierro y materiales de menor volumen se acopiaban en el sitio designado para esto, los materiales como subbase, mejoramiento y arena se acopiaban en el punto más cercano donde iba a ser utilizado se protegían con plásticos o carpas para evitar el esparcimiento de material particulado, también para evitar escorrentía por si se presentaba lluvia y no colmataran el sistema de drenaje de las vías.

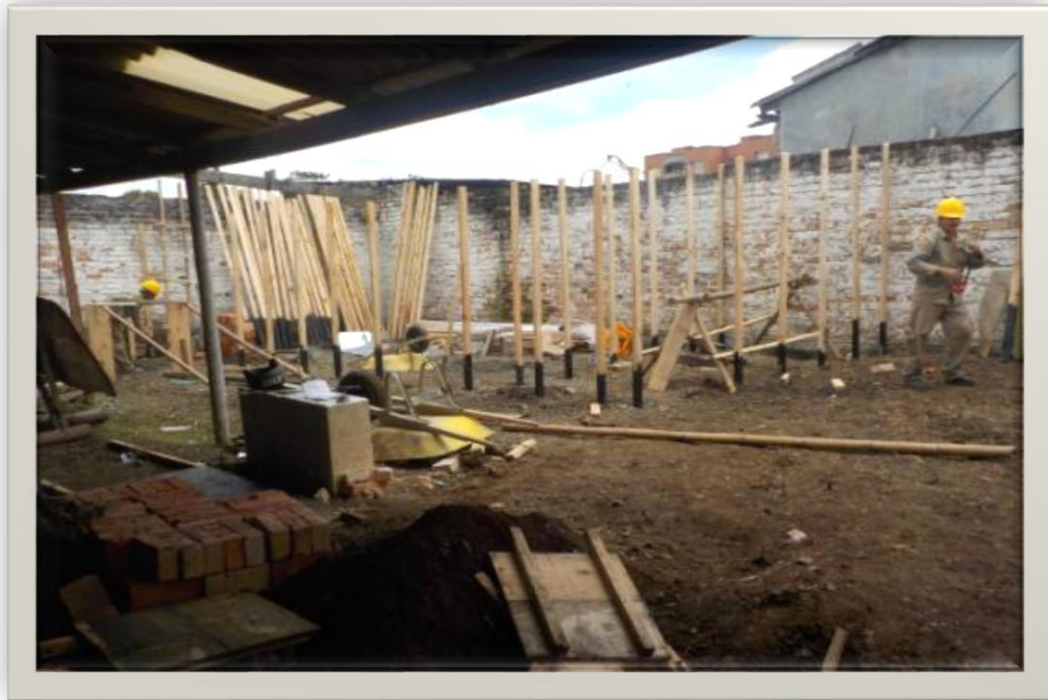
Fotografía 8. Instalación de Campamento para material y herramienta.

El campamento de obra se localizó en la carrera 6 N°40N-79. Se construyó en guadua, láminas de zinc y poli sombra y el punto de atención al ciudadano (PAC) en la carrera 6 #35N 216. Los campamentos contaron con la adecuada señalización (informativa, preventiva y restrictiva) para garantizar la seguridad del lugar, impidiendo la entrada de personas extrañas.

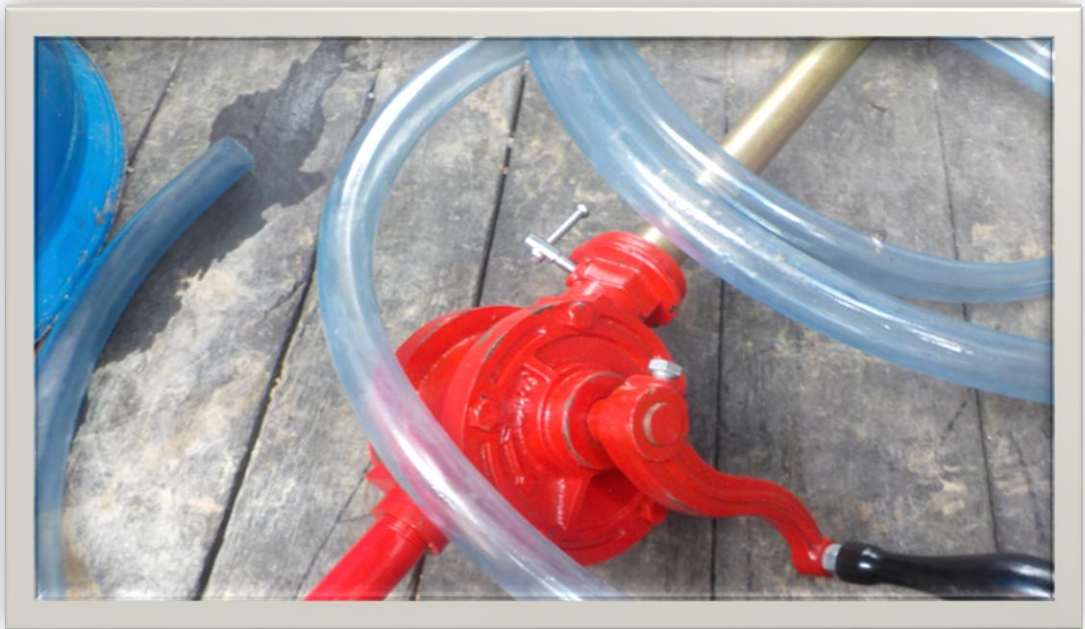
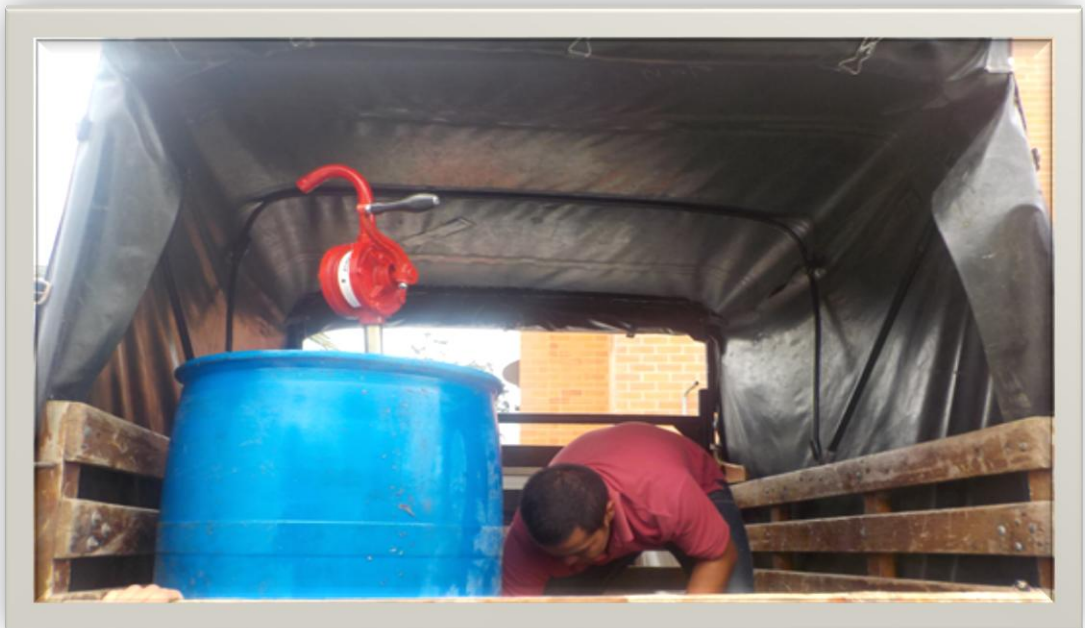
Fotografía 11. Bomba para el abastecimiento de combustible.

- ❖ Se parqueo el vehículo abastecedor donde no cause interferencia, de tal forma que quede en una posición de salida rápida.
- ❖ Se garantizó la presencia de extintores cerca al sitio donde se realiza el abastecimiento (distancia no mayor de 3 m).
- ❖ Se verifico que no hayan fuentes que puedan causar incendio en los alrededores
- ❖ Se reportó inmediatamente a la interventoría ambiental cualquier derrame o contaminación del producto.
- ❖ Se presentaron derrames accidentales sobre el suelo, este se removió de forma inmediata, mediante el empleo de materiales como el aserrín o arena fina.

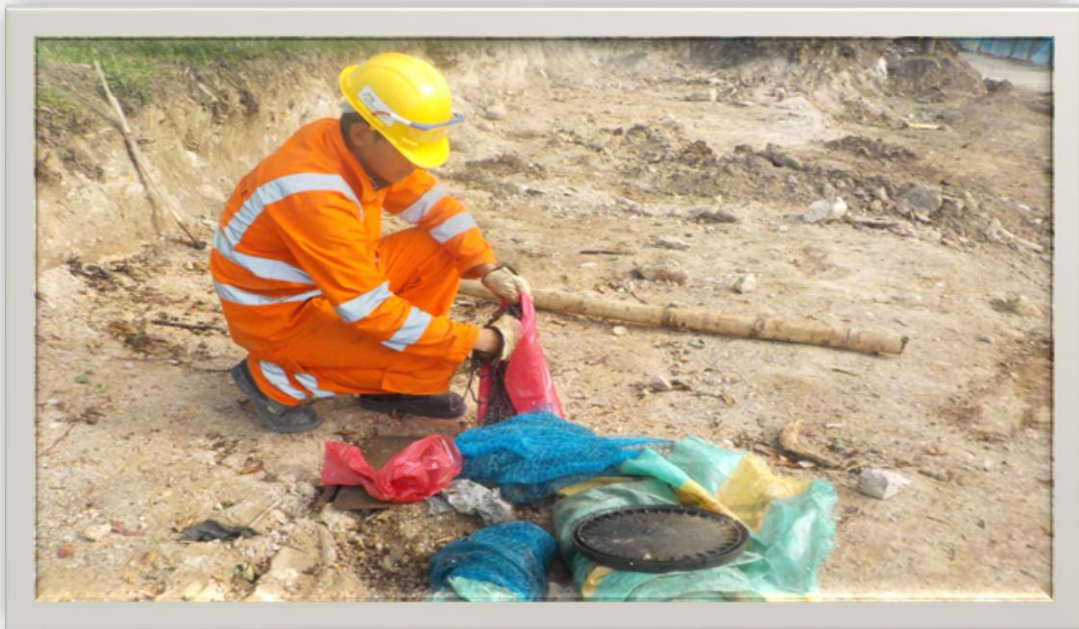
Fotografía 14. Recolección Residuos Peligrosos.

En todo el proyecto solo se presentó un derrame de aceites que fue ocasionado por terceros (tracto mula con fuga de aceite), se realizó el debida contingencia y lo recaudado fue entregado a ASERHI S.A.S. empresa encargada como sitio de disposición final de estos residuos especiales.

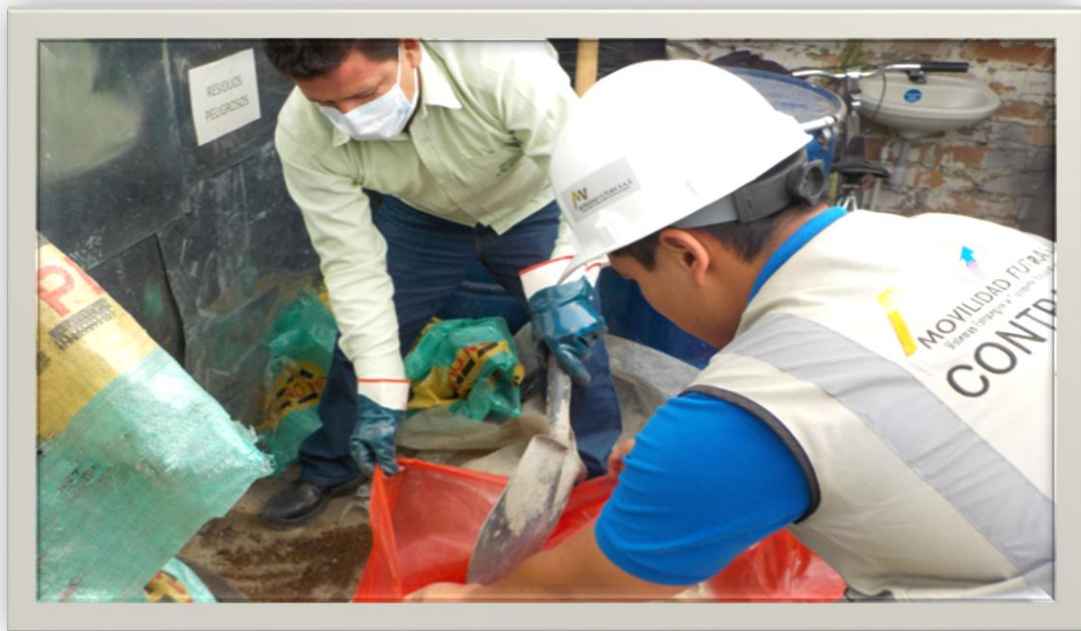
Fotografía 15. Entrega de Residuos peligrosos a la empresa ASHERI.

En cuanto a residuos especiales se le hizo entrega a la empresa asheri de 116 de kilos por un derrame de aceite de un automotor de transporte que no pertenecía a obra.

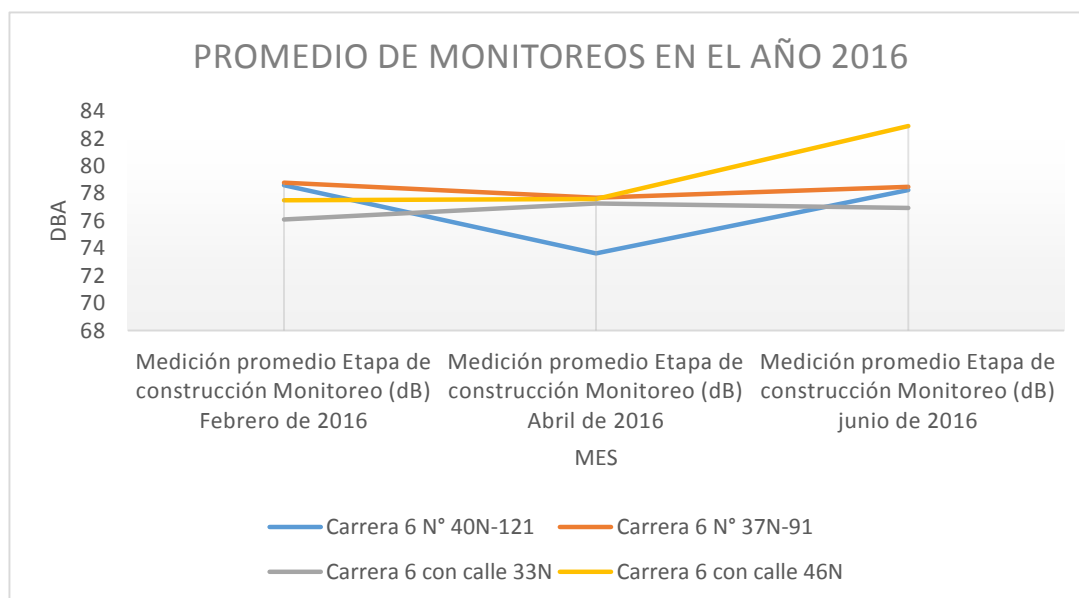
Grafica 9. Promedio monitoreos de ruido realizados por el contratista en 2016.

Se observa que durante el año 2016 en el proyecto se obtuvieron niveles de ruido con una constante de 77,8 dB, lo que nos lleva a concluir que en muy pocos meses hubo un leve aumento por causa del tránsito de transporte urbano debido a que la

maquinaria no laboraba gran tiempo, recogida de residuos y transporte de material para las diferentes actividades constructivas, por consiguiente no se presenta contaminación auditiva y se puede decir que no se vio afectado el cumplimiento del indicador. El valor registrado más alto fue 82,92 en el mes de junio al final del tramo intervenido debido a la congestión vehicular que se encontraba en ese momento y circulación de maquinaria.

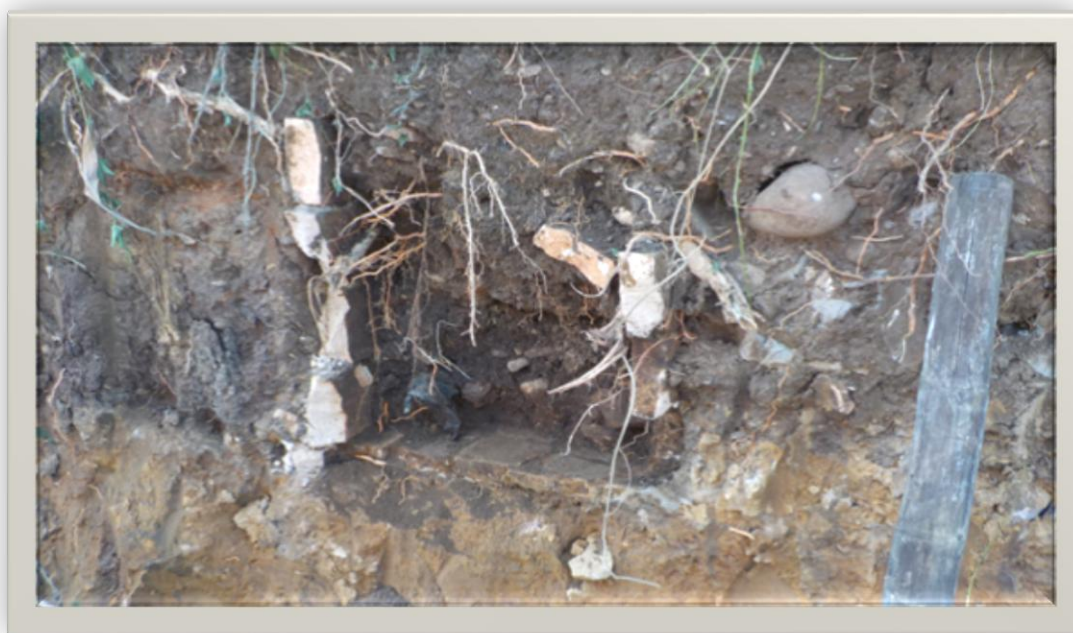
Fotografía 28. Hallazgo Arqueológico caja de distribución antigua.

Durante el año 2016 en el desarrollo de las diferentes actividades de obra, el contratista reportó 4 hallazgos de objetos y/o estructuras arqueológicas. La interventoría realizó el acompañamiento a las actividades de excavación en donde eventualmente podrían aparecer estos objetos en compañía de la representante de arqueología de Movilidad Futura.

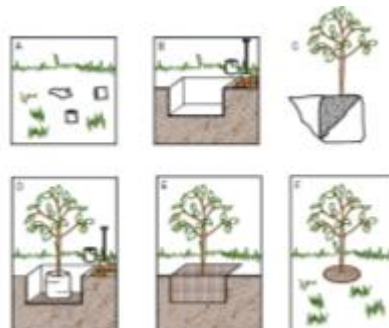
Figura 11. Establecimiento de árboles por compensación de eliminaciones.

En la Figura 33 se observa la metodología a emplear para la siembra de árboles en áreas blandas. El sustrato utilizado para rellenar los espacios deberá consistir en una mezcla de tierra fértil tamizada y mezclada con cascarilla de arroz en una proporción de ocho a uno (4:1).
