**IMPACTOS AMBIENTALES GENERADOS POR EL CRECIMIENTO
POBLACIONAL SOBRE LA ZONA DE INFLUENCIA DIRECTA DE LA
QUEBRADA PUBUS MUNICIPIO DE POPAYÁN- CAUCA**

**UNIVERSIDAD AUTONOMA DEL CAUCA
FACULTAD DE INGENIERIAS
PROGRAMA INGENIERIA AMBIENTAL Y SANITARIA
POPAYAN – CAUCA
2023**

Trabajo de Grado para optar al título de Ingeniero Ambiental y Sanitario

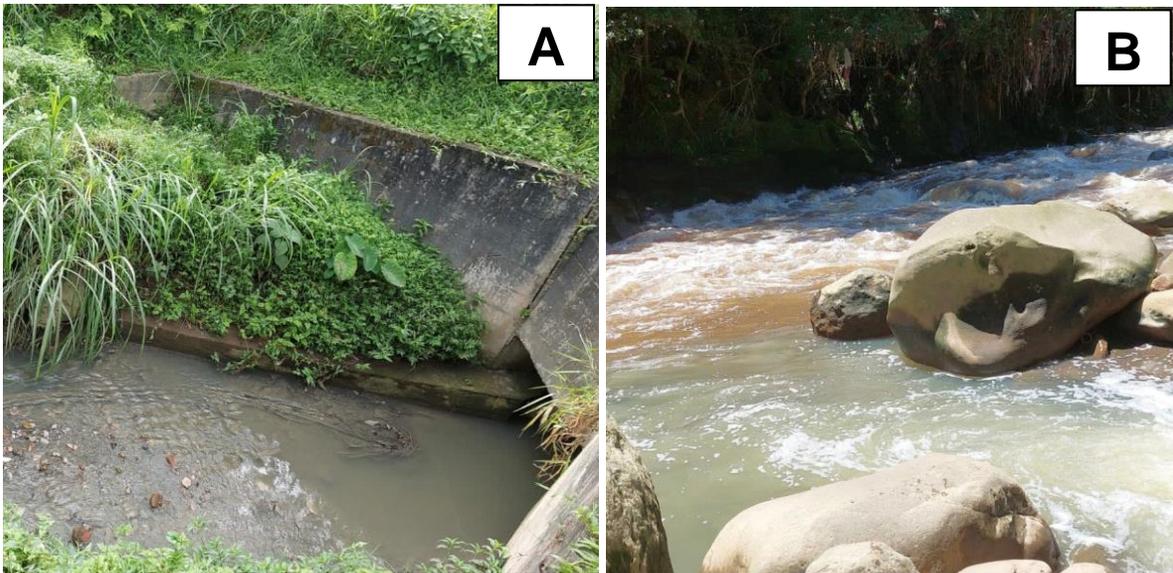
Figura 3 A) primer punto de muestreo B) quinto punto de muestreo

Mediante el programa ICA TEST V 1.0. el cual es libre acceso, se calculó los índices de calidad y contaminación de las aguas desarrolladas en Colombia. Este programa es una herramienta para la valoración de la calidad del agua la cual requiere ciertos parámetros mencionados anteriormente para el cálculo de los ICOs[45][46]. Tras obtener los resultados del análisis fisicoquímico, se continuo con el procesamiento de datos, por medio del programa ICATest evaluando los ICOMO (índice de contaminación por materia orgánica) y el ICOMI (índice de contaminación por mineralización) para el inicio del recorrido (**figura 3A**) y el final del recorrido (**figura 3B**).

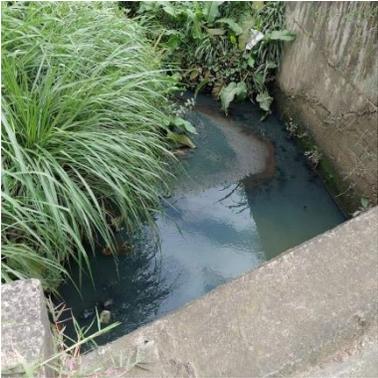
Figura 4

Aspecto	Acciones	Afectaciones	Figura
Agua	Vertimientos de ARD.	Contaminación del recurso hídrico.

Acumulación de residuos sólidos.	Estancamientos. Eutrofización.	
	Aumento en la concentración de la materia orgánica.	Contaminación de aguas subterráneas.	
	Actividades ganaderas.		
	Lixiviados de residuos sólidos y madera.

Estado de la quebrada Pubus respecto al agua.

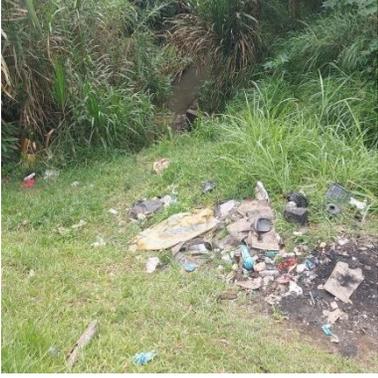
Figura 5
Estado de la quebrada Pubus respecto al suelo.

Aspecto	Acciones	Afectaciones	Figura
Suelo	Mala disposición de los residuos sólidos	Proliferación de roedores y vectores

Actividades de lavados de autos y talleres mecánicos (Hidrocarburos y derivados)	Cambios en las propiedades del suelo	
	Actividades de agricultura	Modificación de la geomorfología	
	Construcciones de viviendas	Erosión	
	Pastoreo	Perdida de la cobertura vegetal

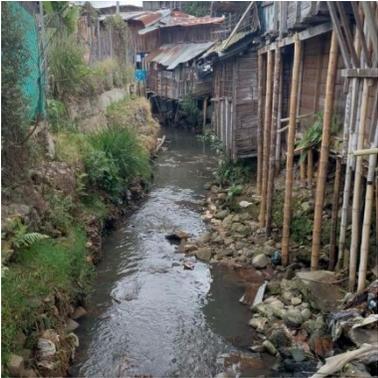
Figura 6
Estado sanitario de la quebrada Pubus

Sanitario y comunidad	Migración de personas	Saneamiento básico ineficiente

Mal organización del POT	Infraestructuras en malas condiciones	
	Falta de educación ambiental	Terrenos de construcción no aptos	
	Conexiones erradas	No cumplimiento de la normatividad por parte de la comunidad	
	Surgimiento de vectores, virus y bacterias	Contaminación del recurso hídrico

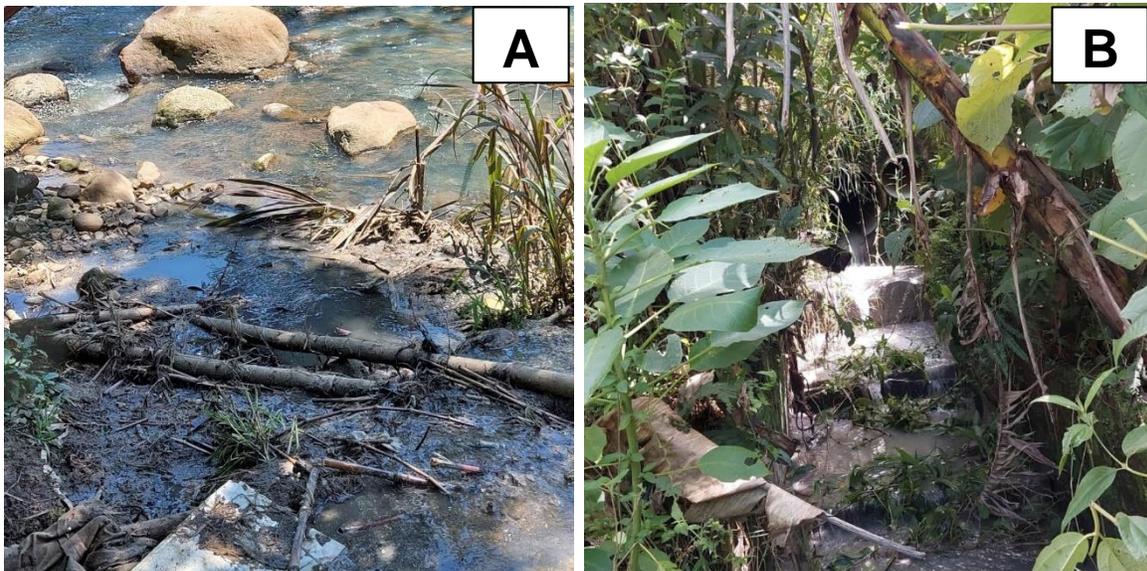
Además, en el barrio Lomas de Granada y en el Valle del Ortigal se observó el alcantarillado pluvial (**figura 16.B**), el cual en ese momento no debía estar con ningún tipo de descarga, puesto que no se presentaba ninguna precipitación. Las conexiones erradas suceden cuando una instalación o un hogar conecta su sistema de alcantarillado de aguas servidas a un sistema de alcantarillado pluvial, generando así afectaciones a las cuencas hidrográficas donde se vierte las aguas netamente pluviales [61], esto produce que la calidad de la cuenca disminuya, por lo que se consideró a la fuente como una quebrada contaminada con aguas residuales.

Figura 16. Vertimiento de agua ARD sobre el componente abiótico agua.

Teniendo en cuenta lo mencionado, se podría rediseñar el sistema de alcantarillado y que daría soluciones a varias problemáticas o condiciones que no son favorables, ni para la quebrada ni para la sociedad.

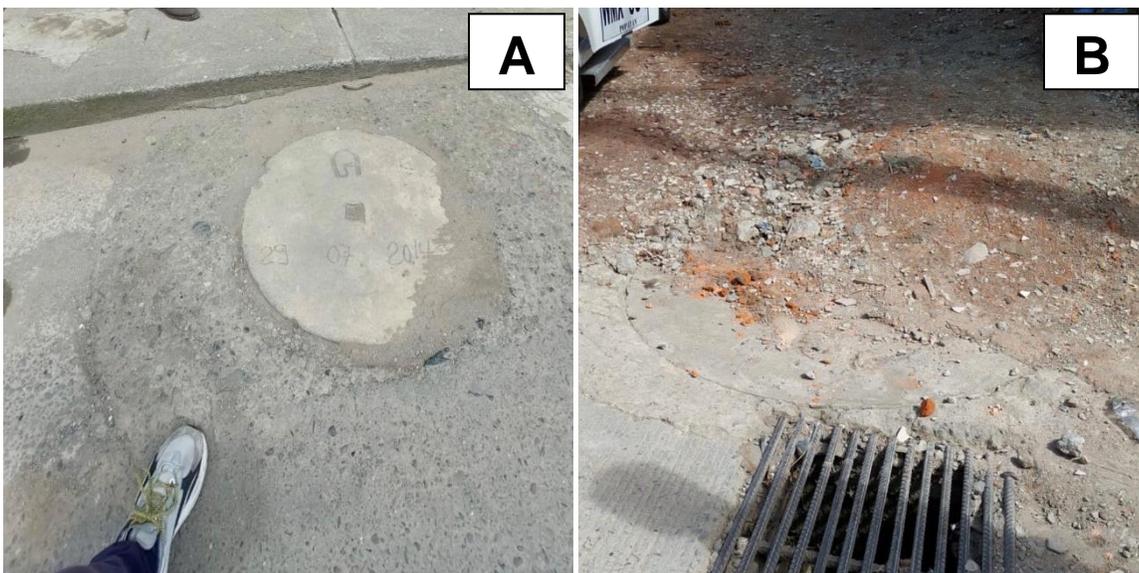
La valoración total de los impactos ambientales, es de **-3537 (tabla 6)**, indicando un impacto ambiental crítico, además, teniendo en cuenta todos los procesos de crecimiento urbanístico, en donde las construcciones no respetan los límites permisibles establecidos, según decreto ley 2811, llevan al deterioro de la quebrada disminuyendo su calidad y protección. Además, se encontraron otras problemáticas que afecta directamente a la fuente hídrica como a la comunidad misma. Una de estas es la obstrucción de la línea por dónde van los colectores de las aguas residuales, a causa de la construcción de viviendas o de establecimientos, generando el impedimento del debido mantenimiento que los funcionarios encargados deben darle a estas cámaras de inspección o colectores. Asimismo, la generación de malos olores dentro de los colectores son factores que afectan a la calidad de vida de las personas, es por esto que optan por sellarlas así ocasionando el mal funcionamiento de la línea (**figura 17**).

Figura 17 Cámaras de inspección selladas.

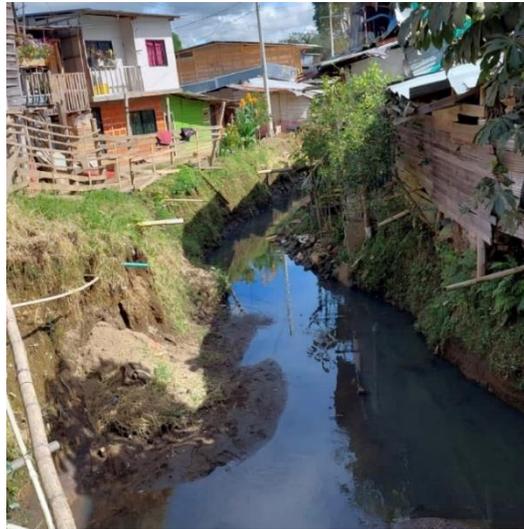
Las fuentes hídricas, se están viendo afectadas por el incremento de personas en los cascos urbanos de manera irregular, ya que no todas cuentan con la conexión al alcantarillado y lo que hacen es verter sus ARD directamente a la fuente superficial más cercana como evidenciado en la quebrada Pubus (*figura 18*).

Figura 18 Vertimiento de ARD directamente a la fuente hídrica

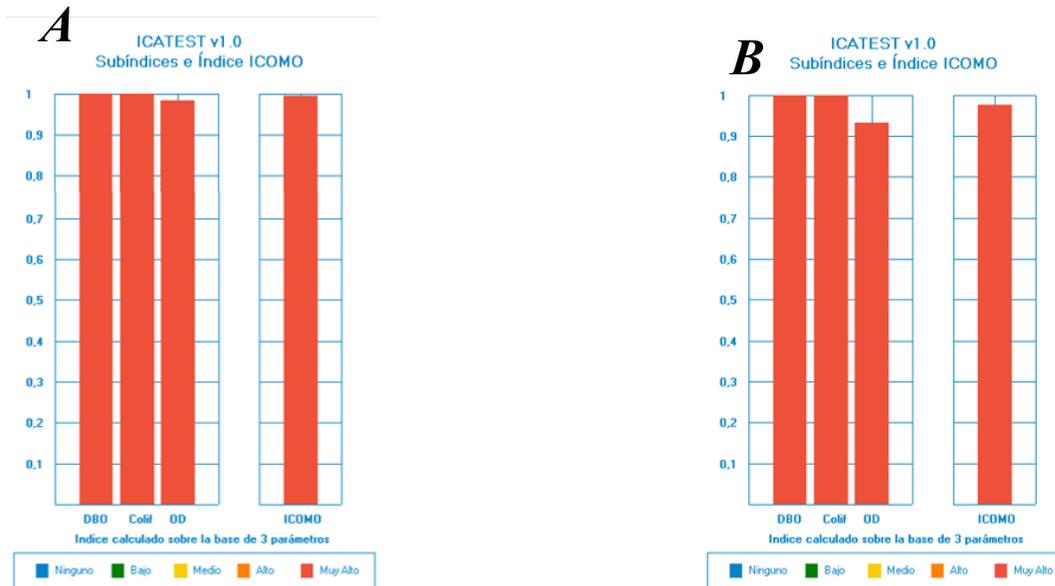
En la **figura 19** se observan los índices de contaminación por materia orgánica y por mineralización para la determinación de la calidad del agua.

Figura 19 A Punto 1 ICOMO. Puente variante sur y B Punto 5. Desembocadura Pubus – río Cauca

De acuerdo a los resultados obtenidos, el índice de contaminación por materia orgánica (ICOMO) (**figura 19A y 19B**) presentó valores **muy altos** donde las coliformes fecales tienen un valor **>241960 NMP/100mL** para los dos puntos de muestreo. Este comportamiento se debe a que ambos sitios se evidenciaron descargas directa de aguas residuales domésticas lo cual, se ve manifestado en los niveles de coliformes fecales de estos [67], pero como se había mencionado anteriormente, los valores de la DBO, están por debajo de los límites máximos permisibles cumpliendo con lo estipulado en la norma, es decir a este indicador se le atribuye el resultado **muy alto** a las coliformes fecales y al oxígeno disuelto, dado que para el punto uno está en **1,54 mgO₂/L** y según el título c del RAS 2000 en el apartado calidad del agua y grado de tratamiento indica que, para que una fuente hídrica sea considerada aceptable para un sistema de potabilización la variable OD debe ser **> 4,5 mgO₂/L** a lo que en el punto 5 tiene un valor de **6,82mgO₂/L** cumpliendo con lo establecido, sin embargo el programa ICAtest arroja un valor alto para dicho parámetro [15].

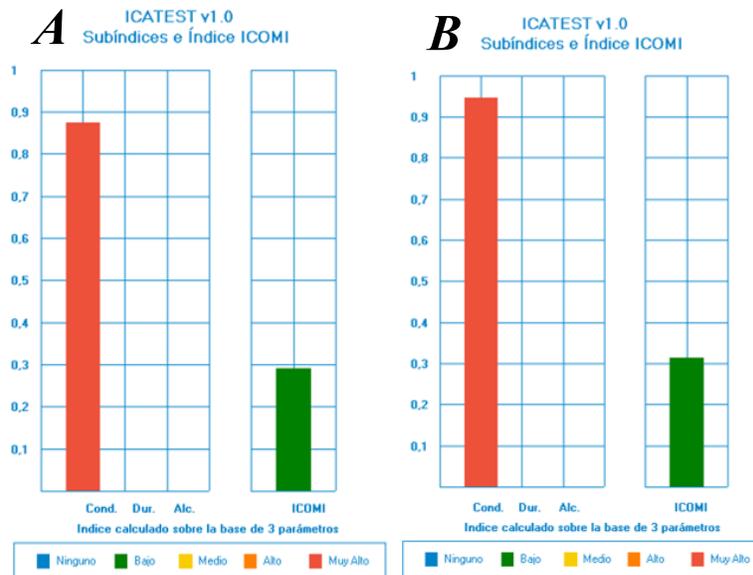
Acorde con los resultados en la **figura 20A y 20B** la alcalinidad, dureza con valores de **3 y 5 mg/L**, permitiendo el cálculo del índice, categorizándolo en un grado de contaminación bajo, debido a que presentaron niveles bajos, los cuales obedecen a la clasificación de la dureza como blanda. Además, según lo establecido en la resolución 2115 del 2007 está en cumplimiento con los valores máximos permisibles

Figura 20 A Punto 1. Puente variante B Punto 5. Desembocadura Pubus – río Cauca

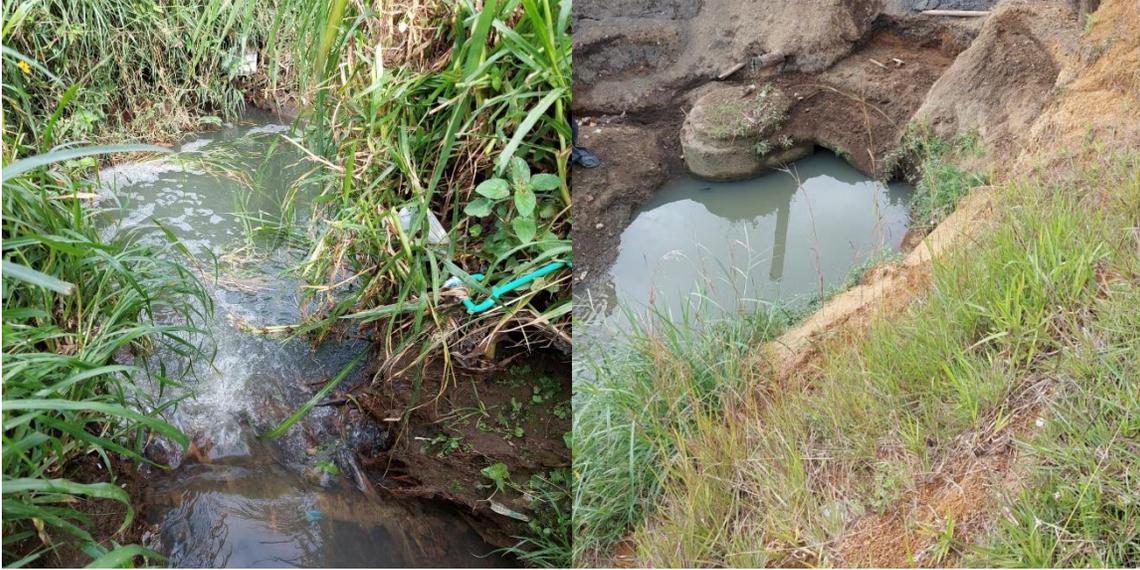
Figura 26 Estancamiento de agua comuna – 6

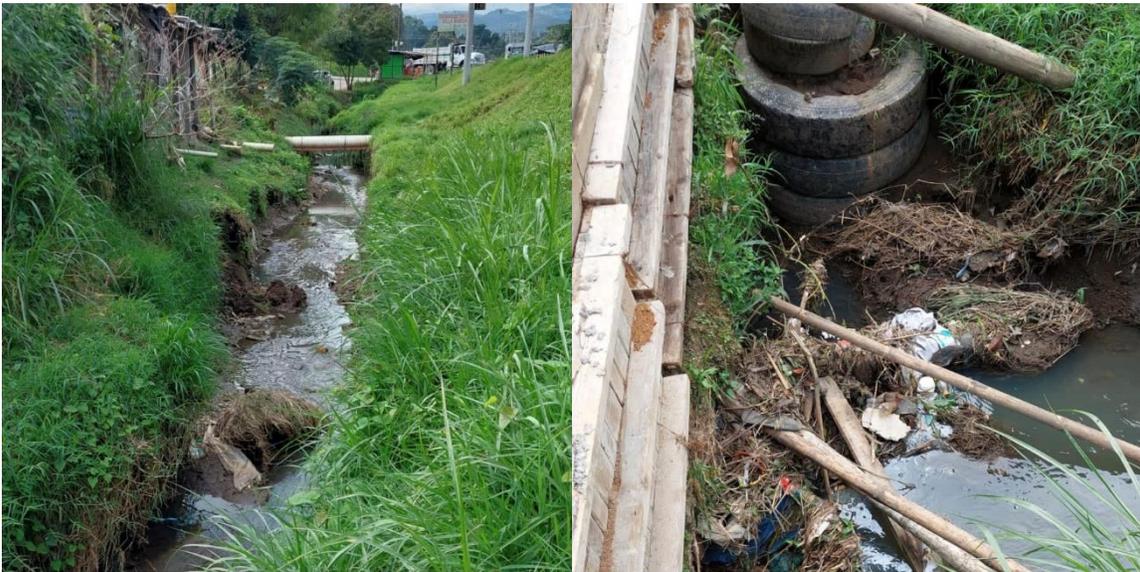
Figura 27 Vertimiento de ARD y Acumulación de residuos sólidos comuna – 6.

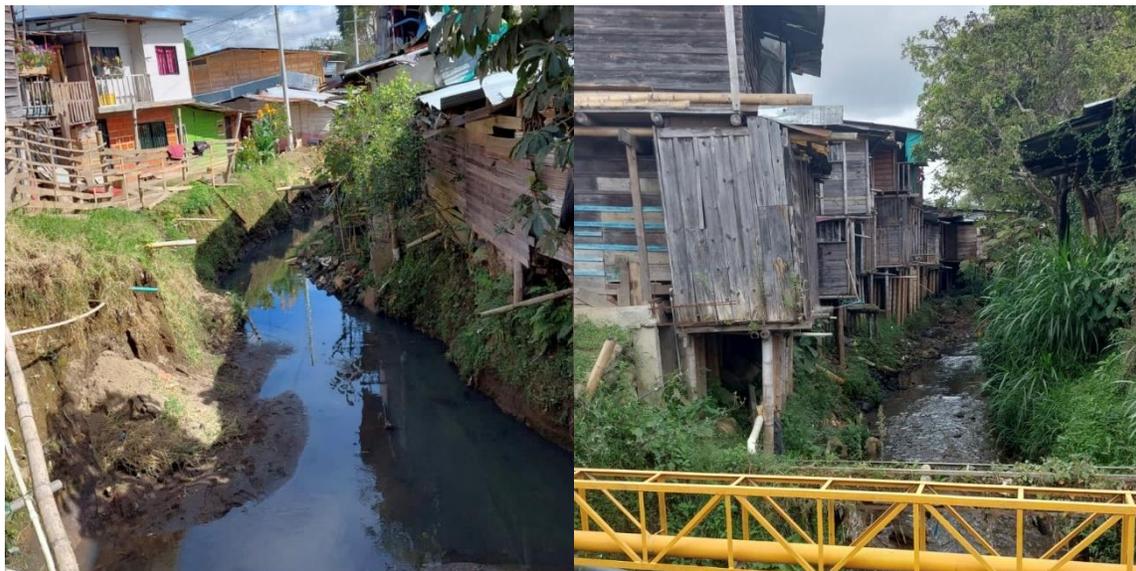
Figura 28 Vertimiento de ARD comuna – 7

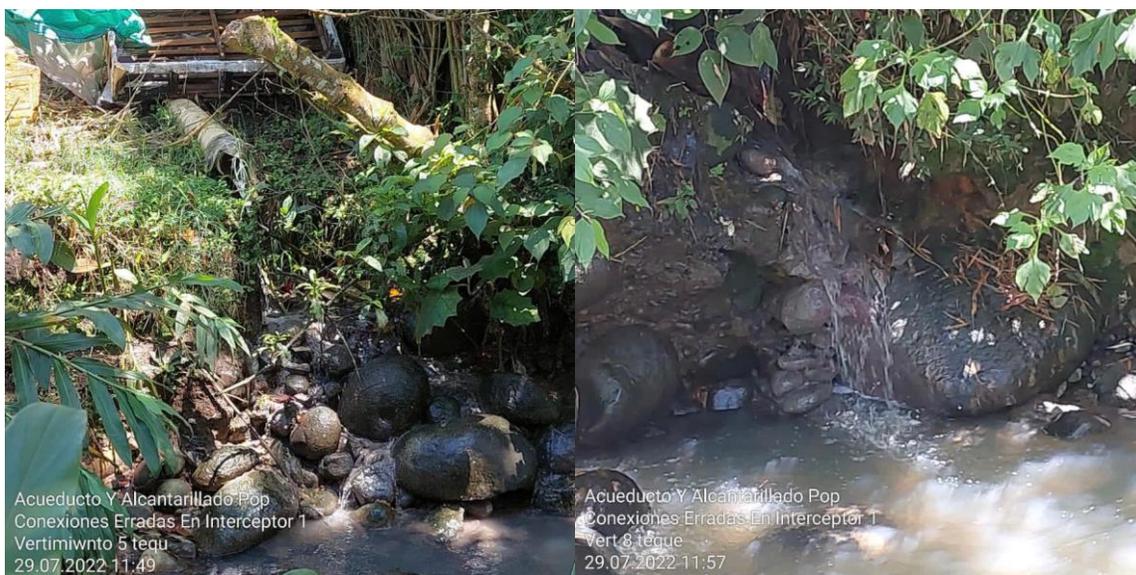
Figura 29 Vertimiento de ARD comuna – 9

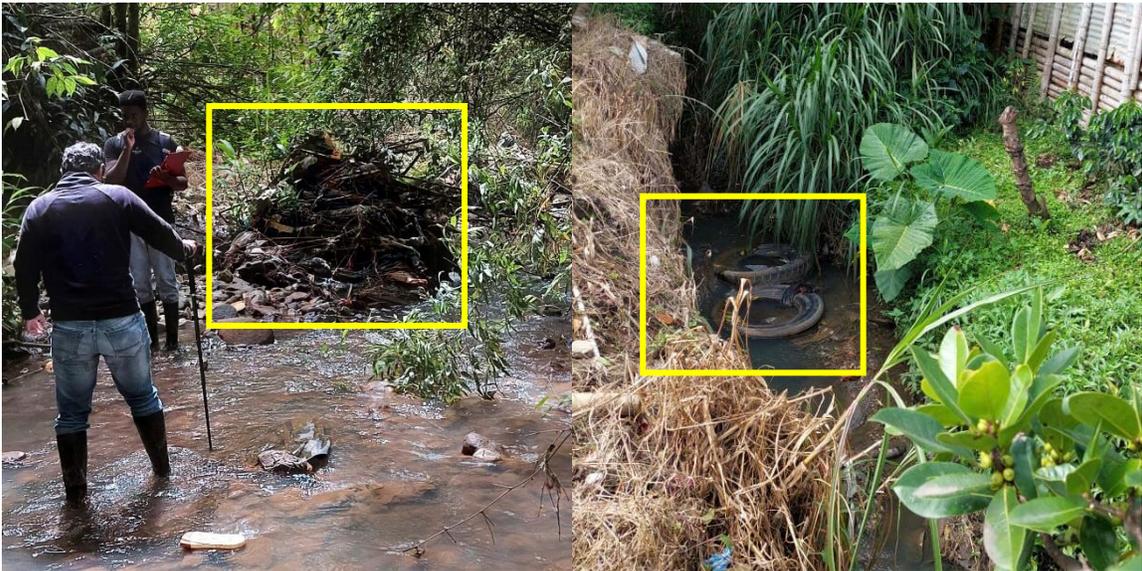
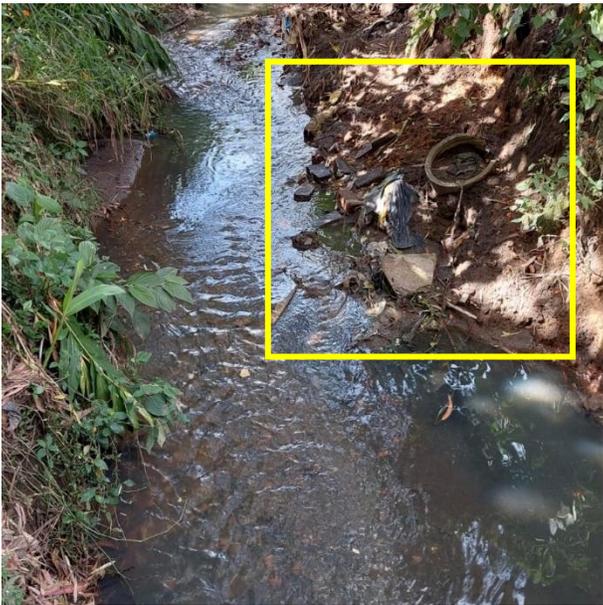
Figura 30 *Acumulación de residuos sólidos en el cauce de la quebrada*

- Realizar jornada de limpieza al cauce de la quebrada, puesto que la acumulación de estos residuos sólidos genera retención de caudal pudiendo ocasionar inundaciones a los barrios aledaños a esta misma.

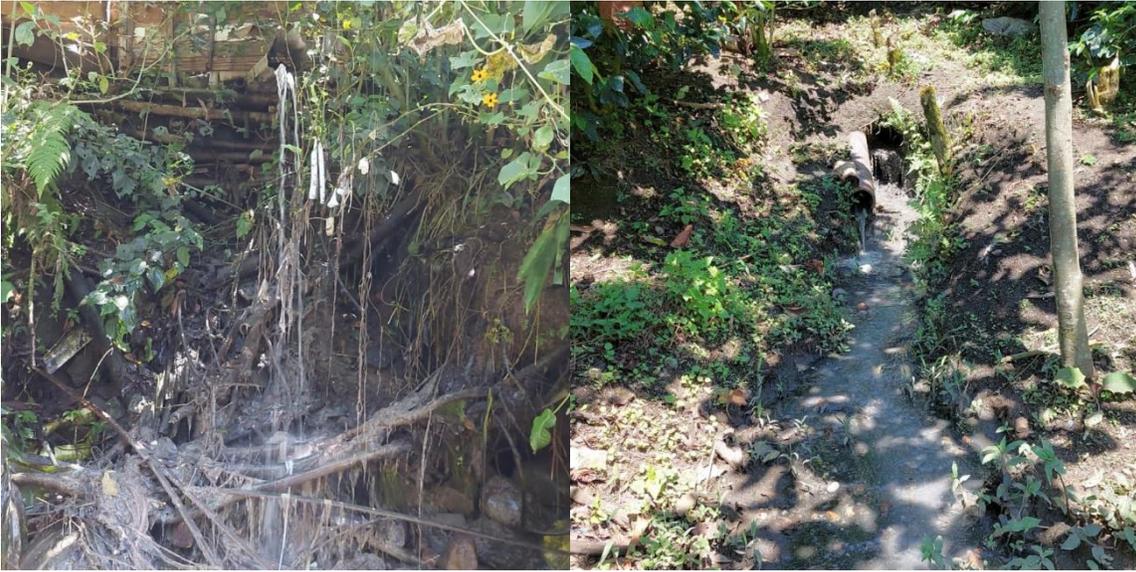
Figura 31 Vertimiento de ARD comuna – 9

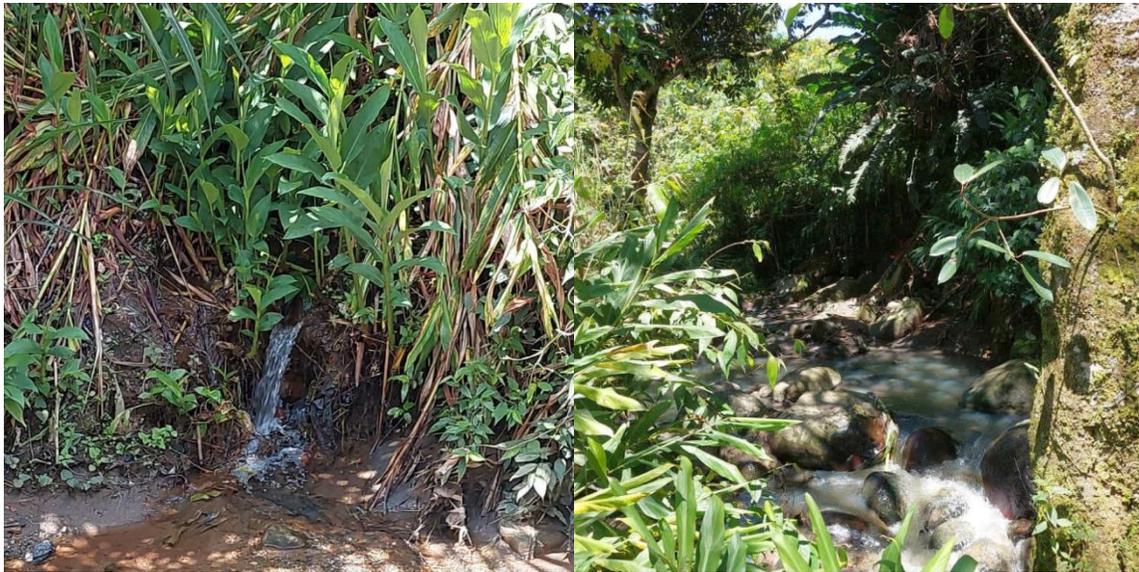
Figura 32 Aportante a la quebrada y oxigenación de la quebrada
