**EJECUCIÓN DEL PLAN DE IMPLEMENTACIÓN DEL MANEJO AMBIENTAL
(PIPMA) EN LA REHABILITACIÓN VIAL Y CONSTRUCCIÓN DEL ESPACIO
PÚBLICO DEL TRAMO 7B Y 7C DE LA CIUDAD DE POPAYÁN.**

**CORPORACIÓN UNIVERSITARIA AUTÓNOMA DEL CAUCA
FACULTAD DE INGENIERÍA
PROGRAMA DE INGENIERIA AMBIENTAL Y SANITARIA
POPAYÁN
2023**

Trabajo de grado para optar por el título de Ingeniero Ambiental y Sanitario

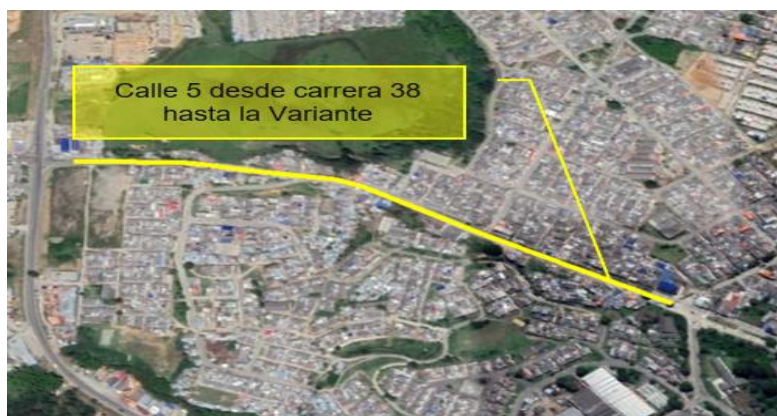
Figura 2: Ubicación del tramo 7B

En cuanto a la vía que hace parte del Tramo 7B corresponde a la Calle 5 desde carrera 38 hasta la Variante de la ciudad de Popayán, cuenta con una longitud de 817 m para cada calzada. A lo largo de este tramo no se presentan intervenciones sobre cruces de agua. A continuación, se ilustra su localización específica.

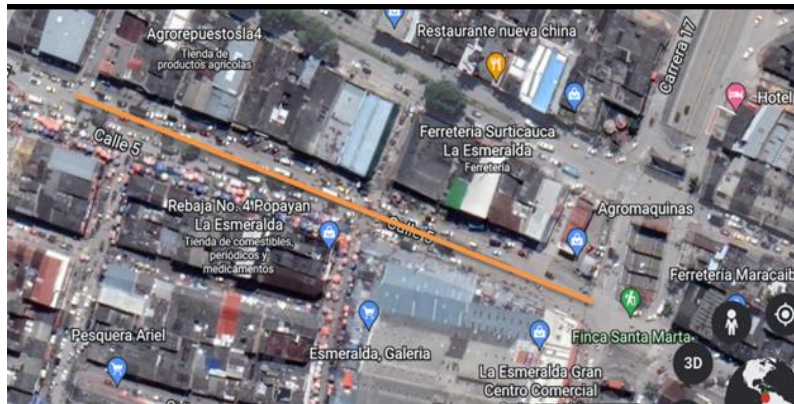
Figura 3: Ubicación del tramo 7B

La vía que hace parte del Tramo 7C corresponde a la Calle 5 desde carrera 17 hasta la carrera 19. A lo largo de este tramo no se presentan intervenciones sobre cruces de agua. A continuación, se ilustra su localización específica.

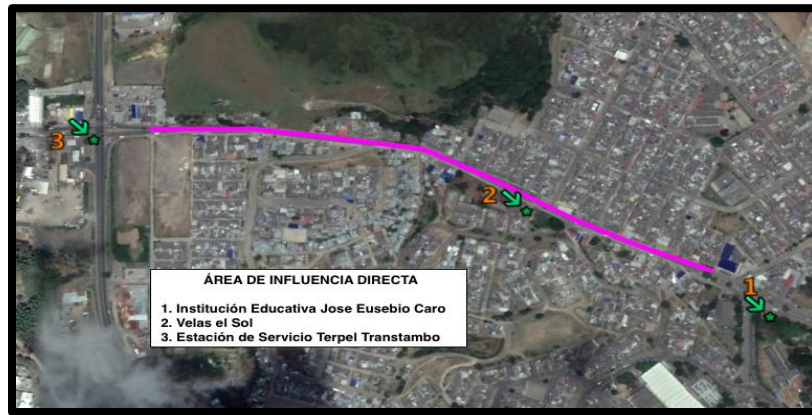
Figura 4: Área de influencia directa del tramo 7B
Fuente: Google Earth, 2023

Para el tramo 7B, comprende los barrios María Occidente, San Antonio de Padua, y Carlos Primero los cuales hacen parte de la Comuna 9, igualmente los barrios Villas del Palmar y Palmas II de la comuna 7, (*Ver figura 4*)

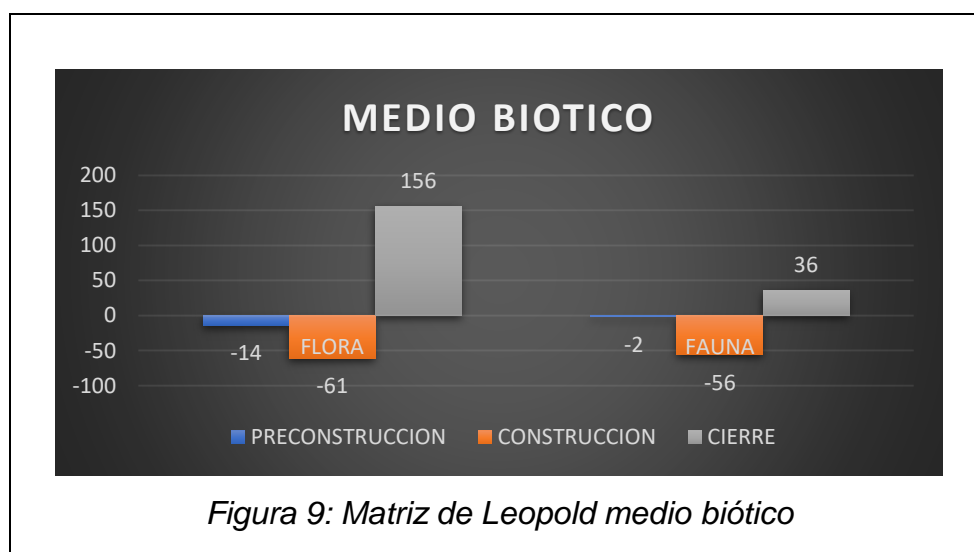
Figura 9: Matriz de Leopold medio biótico

El medio biótico contó con dos factores generales los cuales son trascendentales para el equilibrio medio ambiental y además tienen especial control por las autoridades; estos dos son la fauna y la flora que resumidos en la *figura 9* del medio biótico, se observa que en las etapas de pre-construcción y construcción existe una afectación negativa, teniendo la mínima calificación en la flora de la etapa de pre-construcción con una valoración de impacto medio y la calificación máxima negativa se presenta en la etapa de construcción, específicamente en la flora la cual es afectada de manera severa puesto que la calificación se encuentra en el rango de 61-92.

En términos estratégicos para compensar los daños causados en la flora, se realizó la siembra y la empradización, estos fueron contratados por especialistas en el tema para que dieran garantía del buen desarrollo y la permanencia en los lugares determinados, esto se puede evidenciar en el componente C, en el programa 3 de compensación forestal.

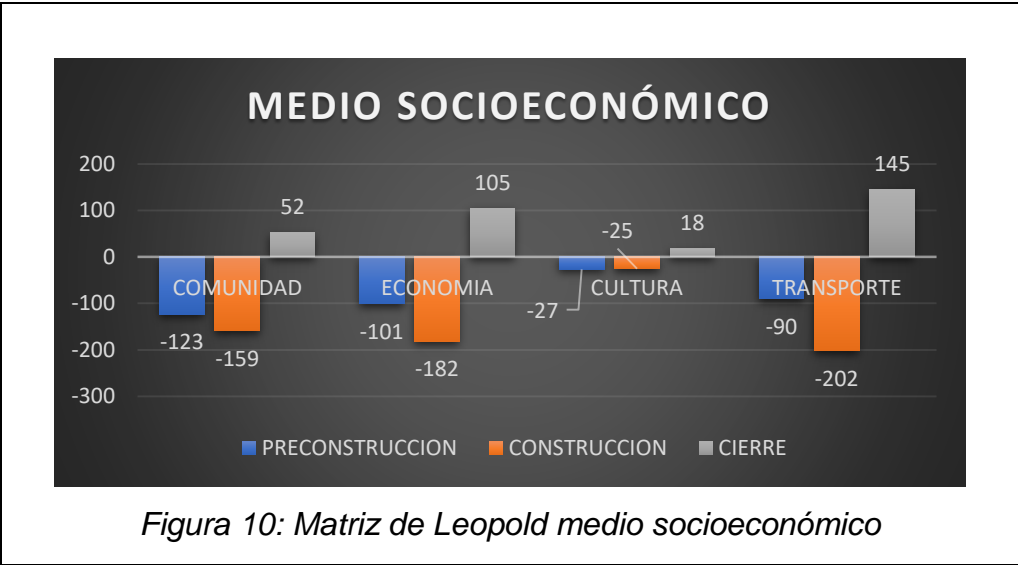
Figura 10: Matriz de Leopold medio socioeconómico

Todos los medios aplicados en la matriz Leopold son muy importantes, sin embargo, el medio representado en la figura 10 es de sentido socio económico, tuvo la particularidad de analizar a la población que estuvo sometida en las tres etapas del proyecto vial, hizo referencia a la economía, cultura y transporte, mostrando que la etapa de construcción no dejó de ser la de mayor afectación en el proyecto, esto por presentar impactos negativos con altos valores, y en este caso las actividades realizadas son críticas en la comunidad, economía y transporte, aunque en la cultura la valoración es negativa y baja.

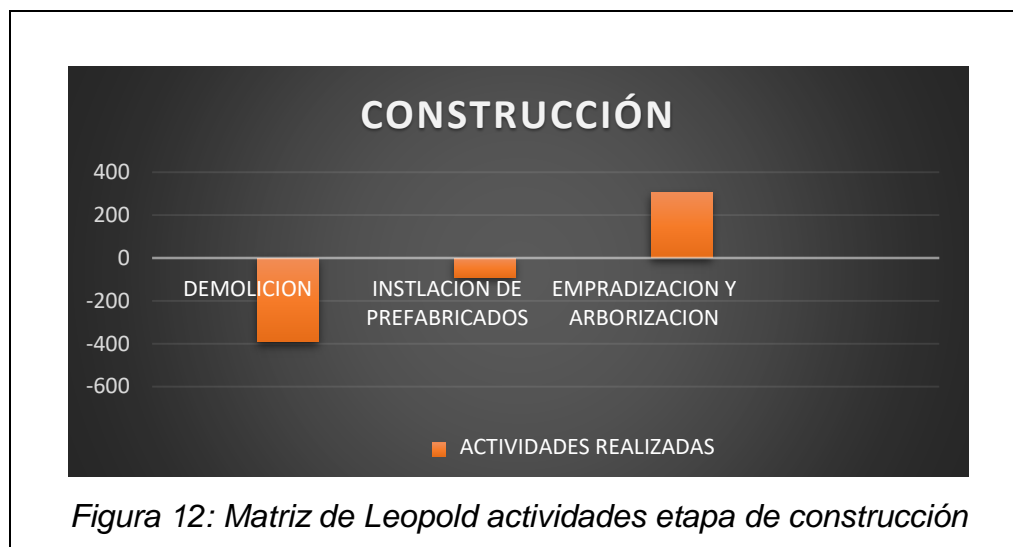
En la etapa de construcción *figura 12*, la mayoría de las actividades fueron permanentes y generaron afectaciones locales, entre las más representativas fueron las demoliciones y excavaciones realizadas en obra y la instalación de prefabricados ya que las valoraciones de estas fueron de impactos críticos y severos, respectivamente, este tipo de actividades generó residuos sólidos, cambios en el paisaje, afectación al tráfico y otros problemas sociales que de no ser atendidos pudieron implicar en el dinamismo socioeconómico del sector y hasta de la ciudad en general; hay que destacar que en esta etapa se realizaron los empradizados respectivos y esto fue positivo en la comunidad debido al impulso cultural de las personas por mejorar y mantener limpia la zona, además de obtener

espacios que anteriormente estaban perdidos por cuestión de residuos sólidos, en espacios recuperados y empedrados; además que la arborización permite la oxigenación y la evapotranspiración para el aumento de la humedad en el ciclo hidrológico.

Para controlar y mitigar los impactos generados en esta etapa, se socializo con las comunidades vecinas la donación de material de escombros para el mejoramiento de caminos o carreteras afectas por las lluvias; esto se logró hacer con lugares exclusivos y su aceptación por el residente ambiental fue poca debido a las exigencias de interventoría por depositar en lugares exclusivos de botaderos y por el tiempo de adecuación del material en los barrios o veredas por parte de las comunidades debido a que la mala disposición podría generar problemas administrativos. Las otras estrategias implementadas se basaron especialmente en el transporte del material las cuales están reportadas en los resultados de la fase II de este trabajo.

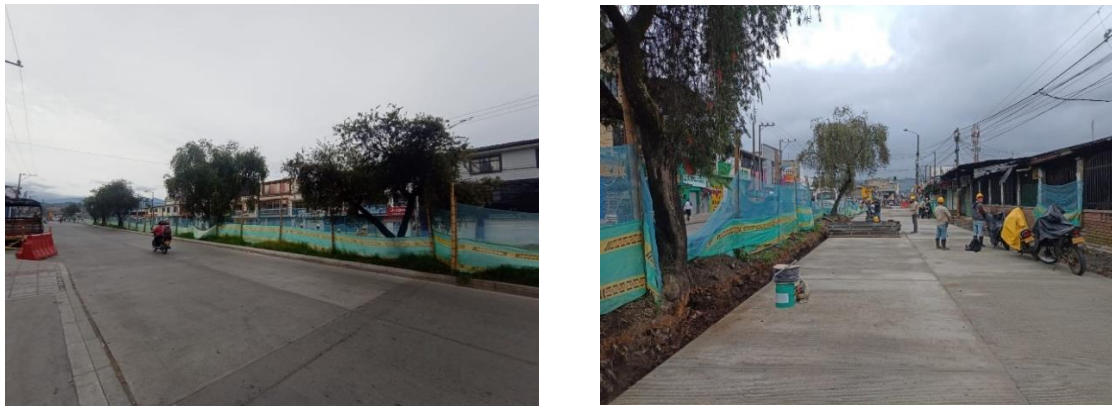
Fotografías 1 y 2: árboles que se eliminaron en el tramo 7C

Se determinó que los árboles del tramo 7C no contaban con la resistencia para mantenerse en la zona del separador ya que al inicio de las actividades con maquinaria pesada, se afectaron las raíces, siendo que estaban de manera muy superficial y las raíces restantes no daban garantía de resistir a largo plazo su estabilidad, razón por la cual se procede a realizar la respectiva tala.

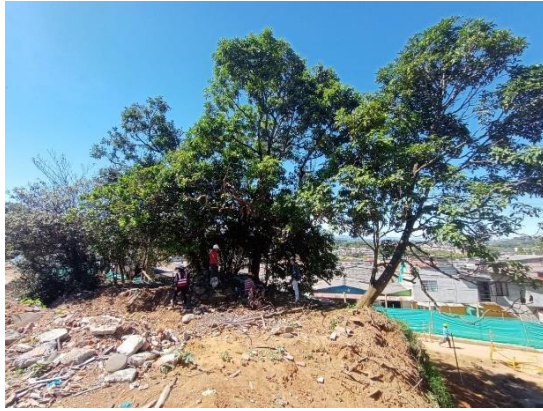
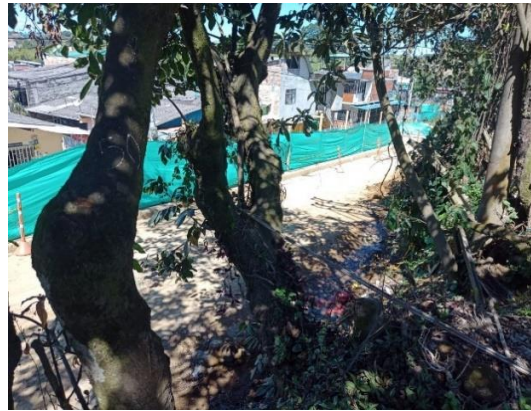
Fotografías 3 y 4: árboles que se eliminaron en el tramo 7B

Aunque se contaba grandes árboles en el tramo 7B, estos estaban ubicados en zonas estratégicas de diseño y por consiguiente no podrían mantenerse en ese lugar, razón por la que se debió proceder a la tala de los individuos (*Ver fotografías 3 y 4*), además de otros árboles ubicados en el trayecto del tramo, cabe resaltar que en el tramo 7B se realizaron mayor cantidad de talas. (*Ver Tabla 4*)

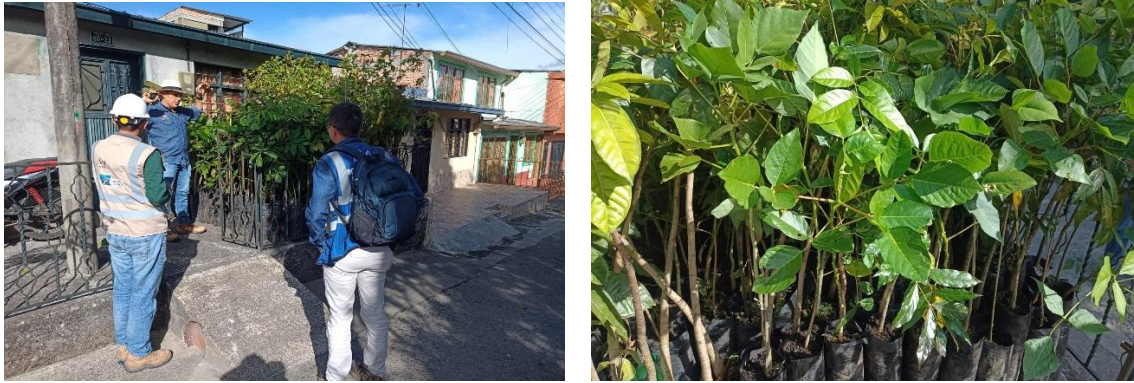
Fotografías 5 y 6: Llegada de árboles de compensación

Se realizó la inspección de los árboles a sembrar presentados por la empresa TopoForestal, verificando las medidas solicitadas por la Autoridad ambiental y teniendo en cuenta la calidad y estado de cada planta, en total se recibieron 645 plantas almacenadas en lugares adecuados en cada zona donde se sembraron, las fotografías 5 y 6 corresponden a los individuos sembrados en los Barrios 5 de abril y ciudad 2000.

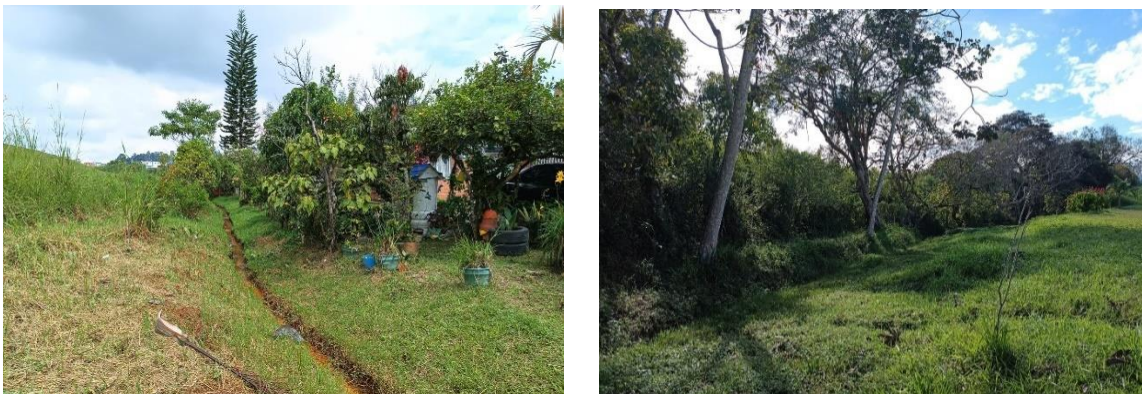
Fotografías 7 y 8: Lugares de compensación forestal

Las fotografías 7 y 8 muestran 2 de los 4 lugares seleccionados para la siembra de los arboles, los cuales son barrio los Naranjos y barrio ciudad 2000, donde se puede apreciar que las zonas son limpias y adecuadas para realizar los seguimientos a cada planta en sus etapas de crecimiento.

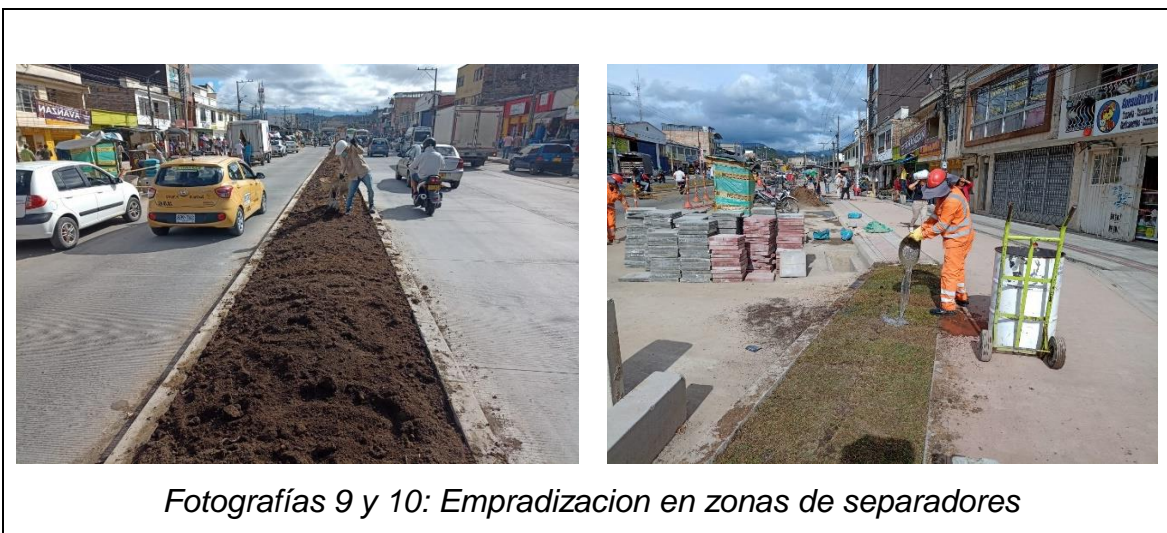
Las zonas de separadores de la Esmeralda donde se habia realizado la tala de 7 árboles fue preparada con tierra abonada y posteriormente se empradizó, como se puede apreciar en las fotografías 9 y 10. Tambien se realizo seguimiento donde se hidrataba diariamente cada zona sembrada con cespced.

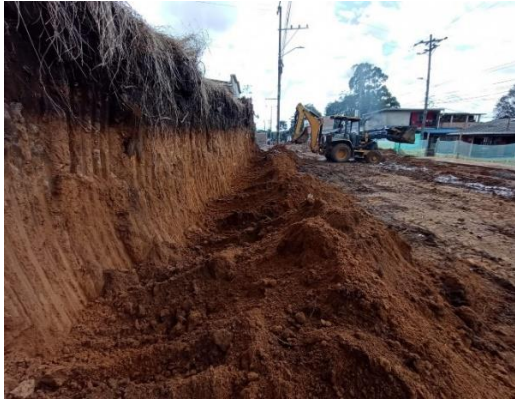
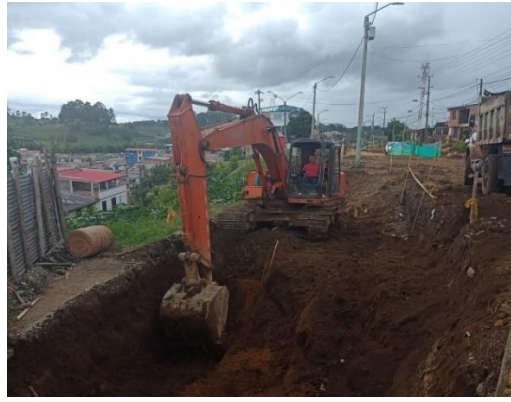
Fotos 11 y 12: Excavaciones para muros en el tramo 7B

Las fotografías 11 y 12 presentan algunas de las actividades de excavación realizadas en el tramo 7B, en este caso se muestran adecuaciones para el muro realizado en Velas el Sol y para el muro llamado Gustavo Restrepo. Es importante mencionar que cada muro tuvo su respectivo aislamiento evitando interferencias o accidentes por causa transeuntes.

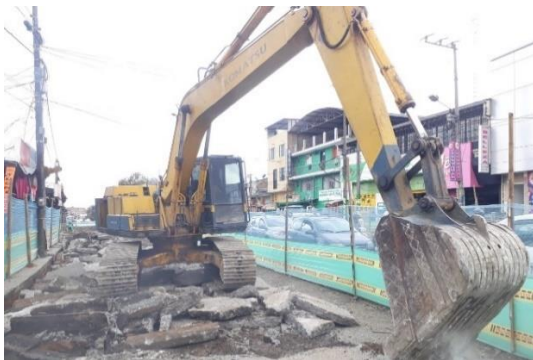
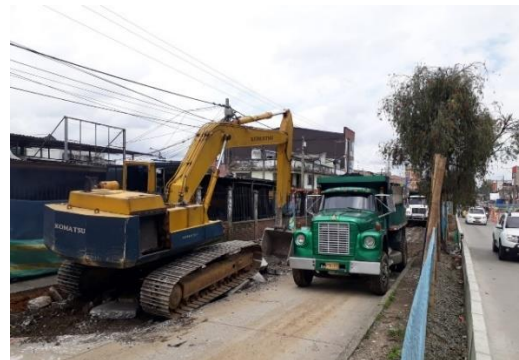
Fotos 13 y 14: Levantamiento de carpeta asfáltica tramo 7C

El registro fotografico presenta las actividades y zonas mayormente intervenidas que presentaron cantidad considerables de material de RCD, estos corresponden al tramo 7C, cuyos materiales retirados fueron donados, por otro lado se puede

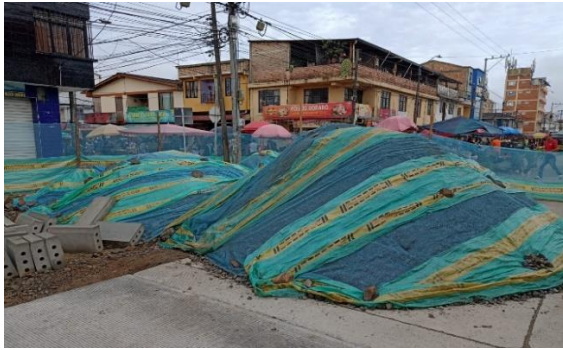
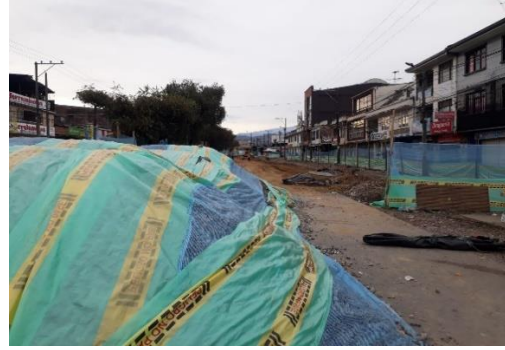
Fotos 15 y 16: Materiales petreos cubiertos con lona

Las fotografías 15 y 16 muestran los materiales plenamente tapados con lona con vinada en el tramo 7C correspondiente en el Barrio La Esmeralda, esta zona del tramo estaba cerrada y aislada de personas no relacionadas con los trabajos. Aunque las condiciones climáticas del periodo eran mayormente de lluvia, se cumplió con el buen manejo de los materiales.

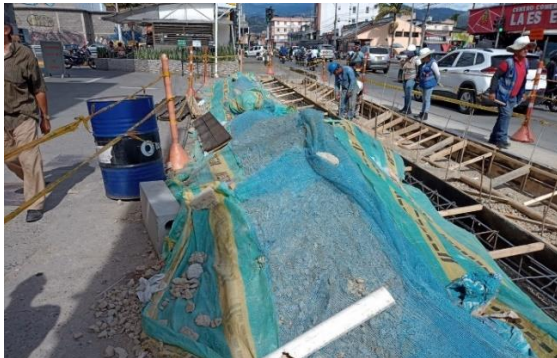
Fotos 17 y 18: Manejo de escombros y materiales

Las estrategias planteadas respecto a cubrir los materiales y escombros y almacenarlos en puntos especiales, garantizó que no se generaran desperdicios por riego al paso de la maquinaria y lo más importante que cuando habían días de viento no se levantaran partículas livianas o polvo dando así problemas a la comunidad vecina. En materiales como cemento, se tuvo en cuenta el almacenamiento en los

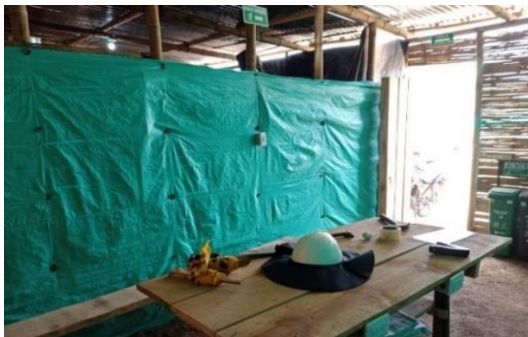
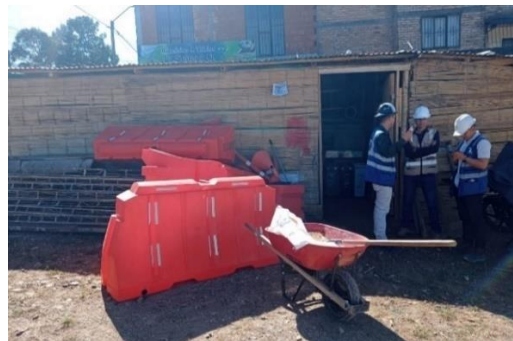
Fotografías 19 y 20: Campamentos

En las *fotografías 19 y 20* se muestran las instalaciones del campamento, realizadas en una zona alejada de la comunidad por ser un lote cerrado, este lugar conto con todos los servicios y se hizo seguimiento semanalmente de la buena señalización, sus puntos ecológicos y su orden y limpieza.

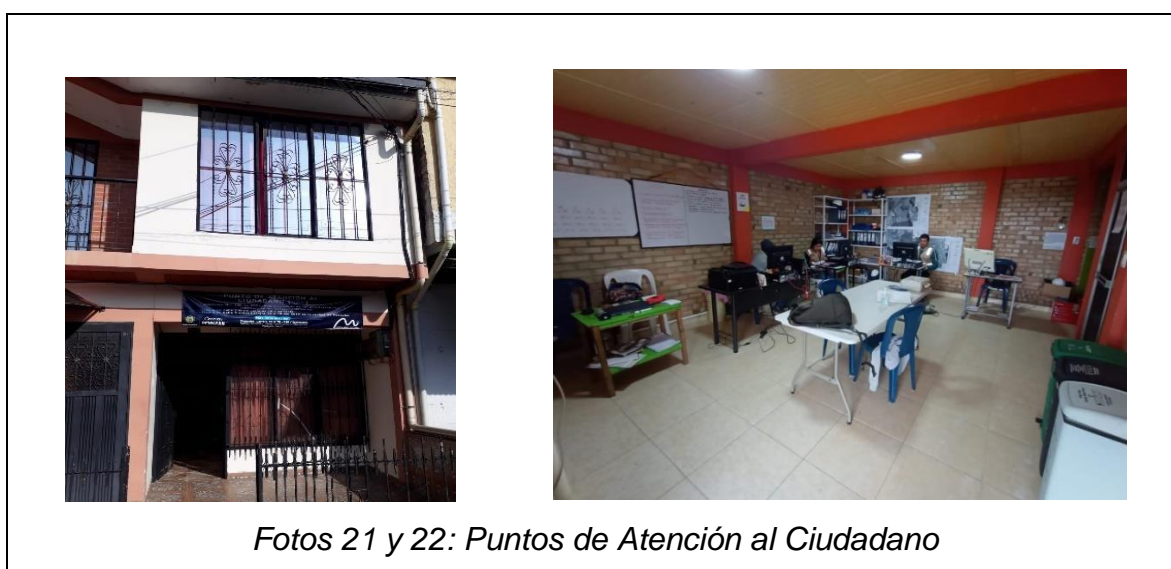
Las *fotografías 21 y 22* muestran el PAC del tramo 7C y del tramo 7B, cada uno de estos contó con un espacio adecuado para las reuniones de comités y para el trabajo diario de los profesionales. Estos lugares estuvieron previamente identificados al público con ballas que contenían el nombre del consorcio y del proyecto realizado en cada tramo, además de los respectivos contactos de comunicación.

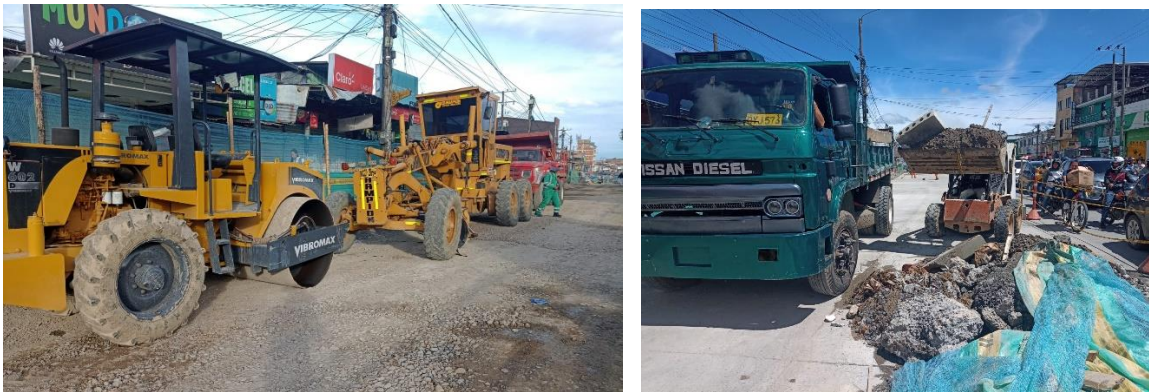
Fotos 23 y 24: Maquinaria pesada y vehículos de carga

Las maquinarias contaron con los espacios adecuados para el desarrollo de las actividades, su operación estaba ligada a la disposición de la zona y además debían tener todos los lineamientos presentes en el preoperacional para mantenerse en la obra, esto garantizó que las maquinarias estuvieran técnica y ambientalmente en el mejor estado posible, además de los requisitos legales. *Ver anexo 6 formato preoperacional*

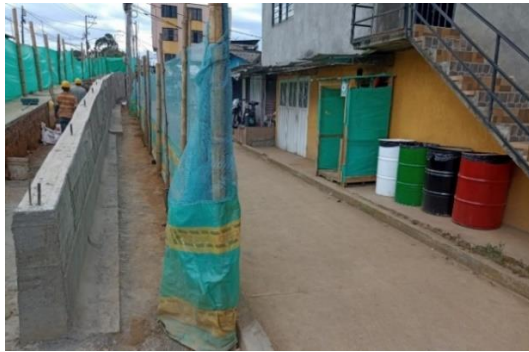
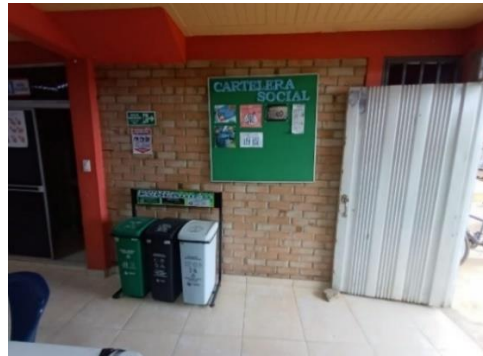
Fotografías 25 y 26: Estructuras de aseo en el tramo 7B

Las *Fotografías 25 y 26* muestran la ubicación de los puntos ecológicos en el tramo 7B además del buen orden y limpieza realizados diariamente. Se acara que en el tramo 7B las primeras actividades constructivas fueron los muros, por lo que la ubicación de las canecas fue inicialmente en este punto para que los trabajadores hagan la debida disposición.

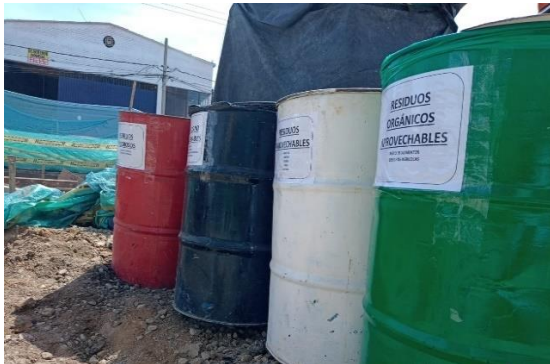
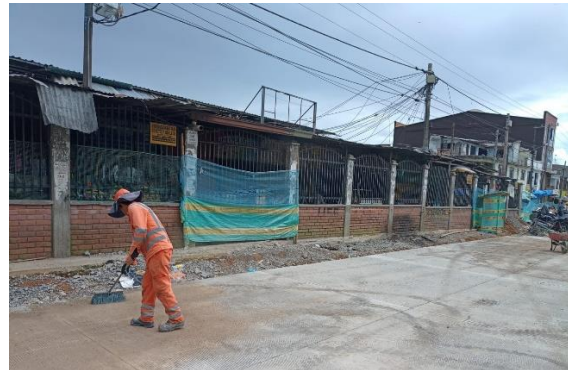
Fotos 27 y 28: estructuras de ase en tramo 7C/ limpieza por BOAL

El tramo 7C por ser una zona altamente comercial y especialmente por contar con la galería, por lo tanto se debió tener sumo cuidado con las canecas ya que en el periodo inicial las personas intentaron alojar residuos no correspondientes a la obra, de tal manera que se mantuvo el punto ecológico en lugares estrictamente cercano a los trabajadores y vigilantes y así como en el tramo 7B se realizaron actividades

de limpieza diariamente por el personal BOAL como lo muestra las *fotografías 27 y 28*.

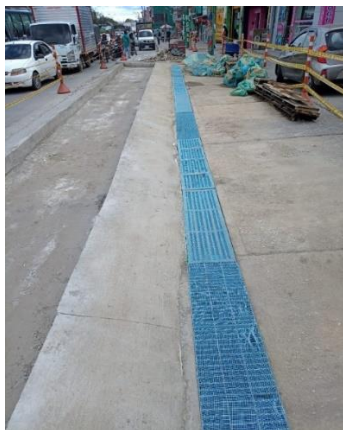
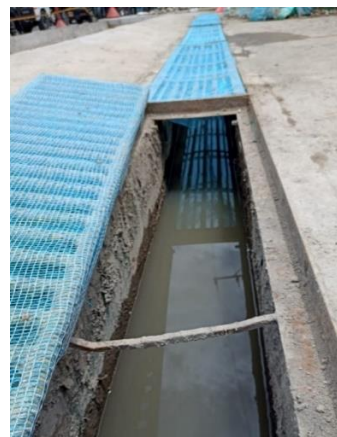
Fotografías 29 y 30: Protección de sumideros en la obra Tramo 7C

Aunque existan 64 sumideros cercanos a la obra, solo 2 de ellos fueron protegidos con malla, en el Tamo 7C del Barrio La Esmeralda ya que en los otros sumideros no se presentaban riesgos de daños o prejuicios en el agua o en su infraestructura misma.

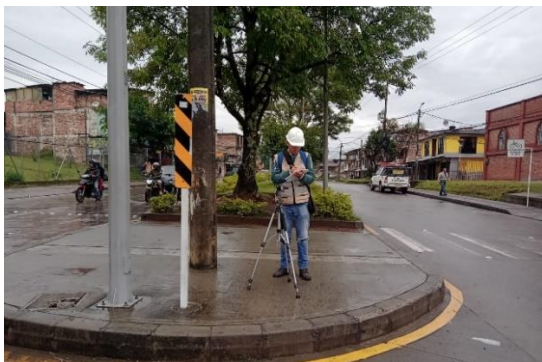
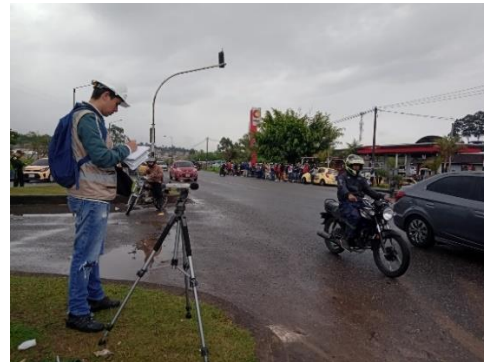
Fotografías 31 y 32: Monitoreo de ruido

Se realizaron monitoreos de ruido a través de un sonómetro con el fin de determinar los decibeles a los que estaban sometidas las personas que transitan o viven en los lugares del área directa de trabajo, teniendo en cuenta los límites permisibles establecidos en las legislaciones vigentes ya que en el desarrollo de las operaciones constructivas se hicieron trabajos con distintas maquinarias, desde retroexcavadoras sencillas hasta rotomartillos los cuales funcionan con compresores de alta presión y por ende generan fuertes ruidos que pueden o no implicar en la buena convivencia y salud de las personas. Se tuvo en cuenta aislar las zonas de uso de equipos de fuerte impacto y dar manejo a estas herramientas en lugares exclusivos y estrictamente necesarios, implementando otras herramientas de menor afectación en los lugares más cercanos a las localidades
