**ANÁLISIS DEL FUNCIONAMIENTO DE LAS PLANTAS DE TRATAMIENTO DE
AGUAS RESIDUALES DOMÉSTICAS (PTARD) UBICADAS EN LOS 42
MUNICIPIOS DEL DEPARTAMENTO DEL CAUCA**

**CORPORACIÓN UNIVERSITARIA AUTÓNOMA DEL CAUCA
FACULTAD DE CIENCIAS AMBIENTALES Y DESARROLLO SOSTENIBLE
INGENIERÍA AMBIENTAL Y SANITARIA
POPAYÁN
2021**

YILSON LEANDRO MOLINA PEÑA
Trabajo de grado en modalidad pasantía para optar al título de Ingeniero
Ambiental y Sanitario

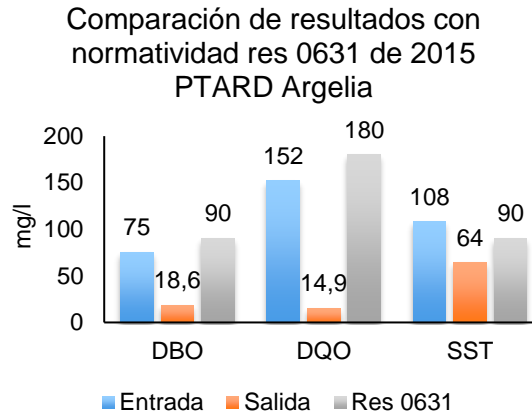
Figura 2. Comparación de parámetros PTARD Argelia

Estos valores indican que la PTARD en el municipio de Argelia presentan valores de DBO, DQO y SST por debajo de los límites máximos permisibles, establecidos en la resolución 0631 del 2021.

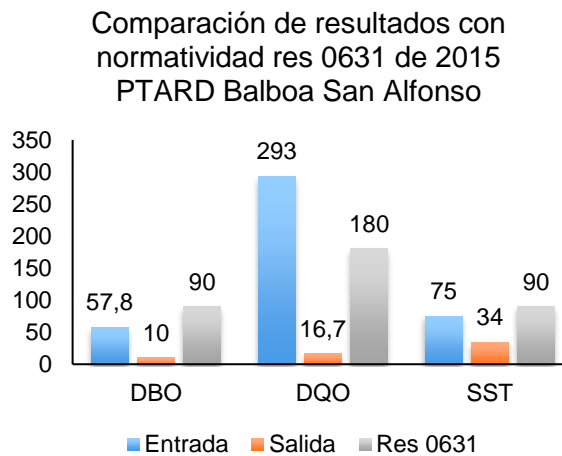
Figura 3. Comparación de parámetros PTARD Balboa San Alfonso

Estos valores indican que la PTARD en el municipio de Balboa presentan valores de DBO, DQO y SST por debajo de los límites máximos permisibles, establecidos en la resolución 0631 del 2021.

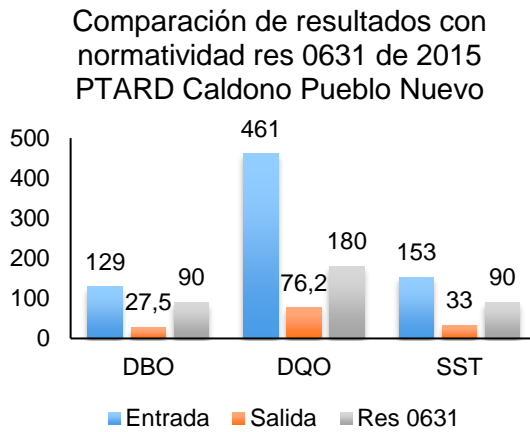
Figura 4. Comparación de parámetros PTARD Caldono Pueblo nuevo

Estos valores indican que la PTARD en el municipio de Caldono presentan valores de DBO, DQO y SST por debajo de los límites máximos permisibles, establecidos en la resolución 0631 del 2021.

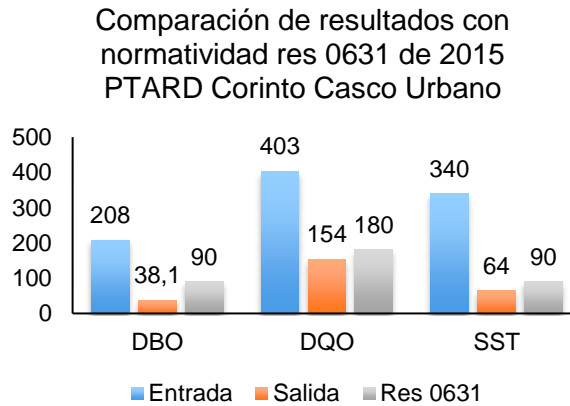
Figura 5. Comparación de parámetros PTARD Corinto casco urbano

Estos valores indican que la PTARD en el municipio de Corinto presentan valores de DBO, DQO y SST por debajo de los límites máximos permisibles, establecidos en la resolución 0631 del 2021.

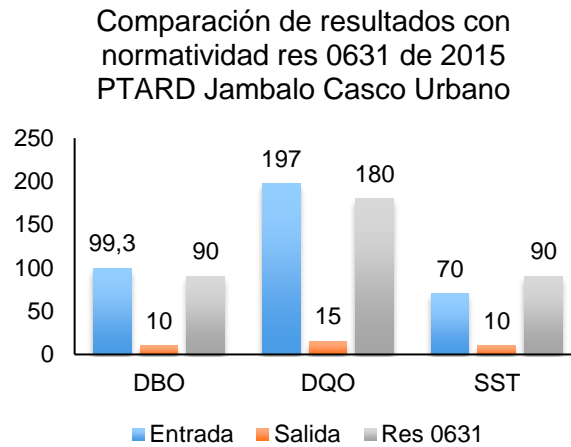
Figura 7. Comparación de parámetros PTARD Jámbalo Casco urbano

Estos valores indican que la PTARD en el municipio de Jámbalo presentan valores de DBO, DQO y SST por debajo de los límites máximos permisibles, establecidos en la resolución 0631 del 2021.
