EVALUACIÓN DEL RIESGO EN LA RONDA HÍDRICA DE UN TRAMO DEL RÍO
MOLINO COMPRENDIDO ENTRE LA CALLE 15 NORTE HASTA LA CARRERA
6, EN LA ZONA URBANA DEL MUNICIPIO DE POPAYÁN

CORPORACIÓN UNIVERSITARIA AUTÓNOMA DEL CAUCA
FACULTAD DE CIENCIAS AMBIENTALES Y DE DESARROLLO SOSTENIBLE
INGENIERÍA AMBIENTAL Y SANITARIA
POPAYÁN
2016

Trabajo de grado presentado para optar al título de Ingeniero (a) Ambiental y
Sanitario

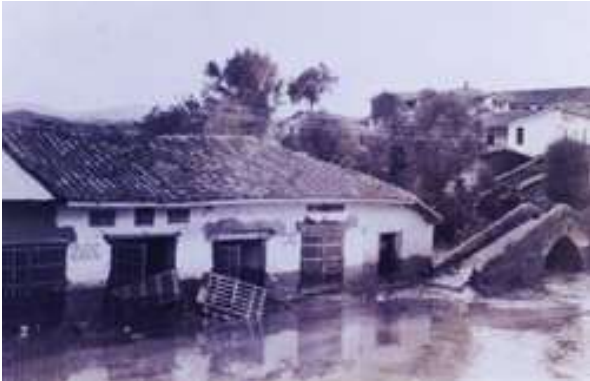
FECHA	EVENTO	DETALLES	Imagen	FUENTE
Cuarto evento				
18 de noviembre de 1938	Inundación	<p>Lluvias torrenciales originaron la elevación del caudal de aguas y un represamiento en el nacimiento del río causado por un derrumbe en la parte alta de Poblazón, dieron paso a la inundación.</p> <p>Las aguas llegaron hasta el Parque Mosquera y algunas casas de habitación, talleres, hoteles y una fábrica de hielo; cubrió el Puente de la custodia junto al puente del Humilladero quedando parcialmente destruido, produciendo pérdidas de vidas humanas y de viviendas; el hospital también fue afectado. Se estima que el agua subió a más de cinco (5) metros, según la imagen</p>

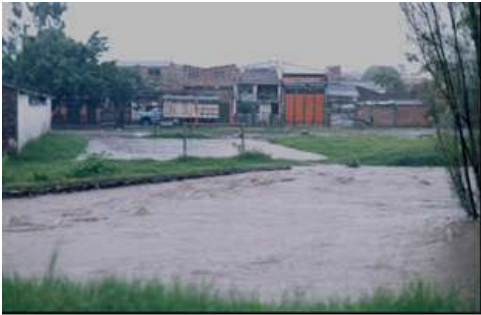
FECHA	EVENTO	DETALLES	Imagen	FUENTE
Quinto evento				
5 de febrero de 1996	Inundación	Esta creciente causó graves daños y pérdidas económicas en el sector del barrio Bolívar. Todo parece indicar que el Molino se represó 10 kilómetros antes de su ingreso a Popayán, debido a pequeños deslizamientos en su bancada como consecuencia de más de 14 horas de lluvia sobre la región.		[49]
Sexto evento				
13 de Diciembre de 2004	Inundación	El cauce estuvo a punto de desbordarse, entre otros sitios al frente del Centro Deportivo de la Universidad del Cauca. Afectaciones en 3000 vivienda en 46 Barrios de la ciudad [47].

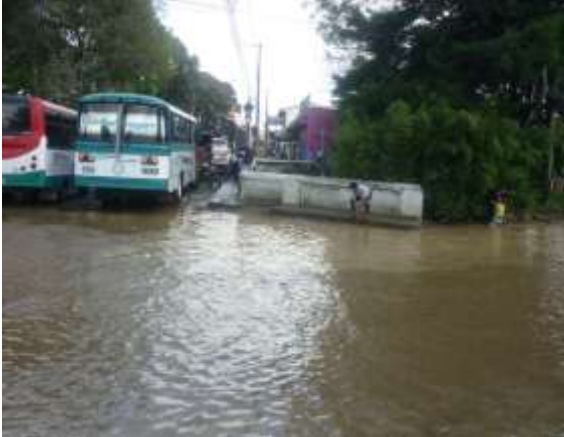
FECHA	EVENTO	DETALLES	Imagen	FUENTE
Séptimo evento				
29 de abril de 2011	Inundación	<p>Creciente y deslizamiento provocado por un deslizamiento en un talud similar al evento presentado en el año 1996, de mayor magnitud y con características torrenciales.</p> <p>La zona desde el puente vehicular de la Vía al Huila hasta la Carrera 17 en el Barrio Modelo recibió los mayores impactos asociados a la creciente, situación que se vio maximizada en sectores como los barrios Bolívar y La estancia. En el Barrio Bolívar se afectaron aproximadamente 512 locales comerciales con pérdida de insumos y productos. En el mismo sector se afectó el edificio Panorama con 5 vehículos averiados en el sótano y el edificio Edgar Negret, la Institución Fedar y Fundación Orquídea con la pérdida de archivos, materiales y equipos.</p>

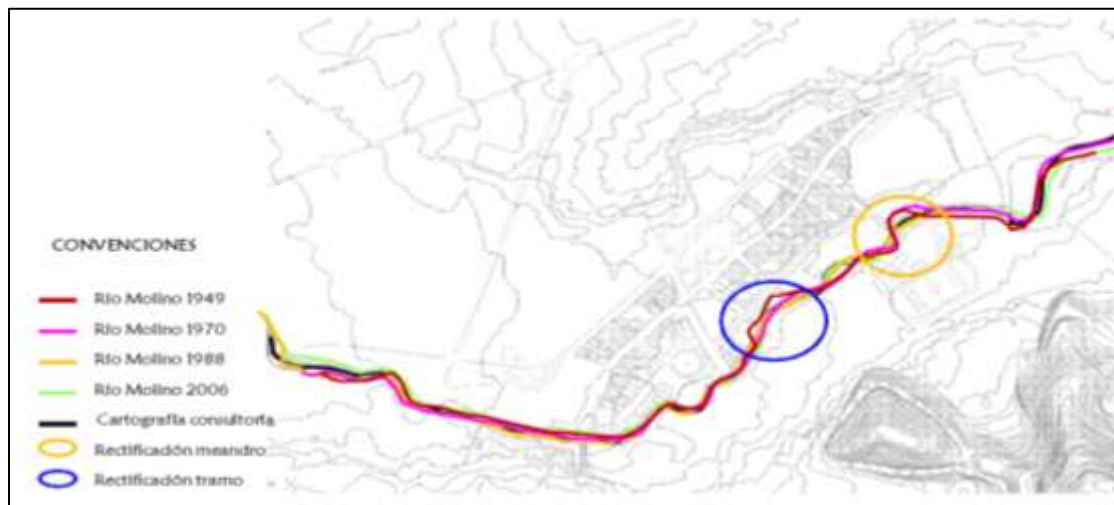
Figura 9. Rectificación en río Molino

Con base en aerofotografías, se identificaron dos cambios significativos en el cauce del río, el primero corresponde a la rectificación del meandro ubicado a la altura del Hospital San José que en 1988 es reducida la curva del río en sentido norte sur alejándolo del hospital; la segunda modificación se observa en la aerofotografía de 1970 en la cual se rectifica el cauce del río en el tramo comprendido aproximadamente entre la calle 9N y la calle 8N [52] (Figura 10).

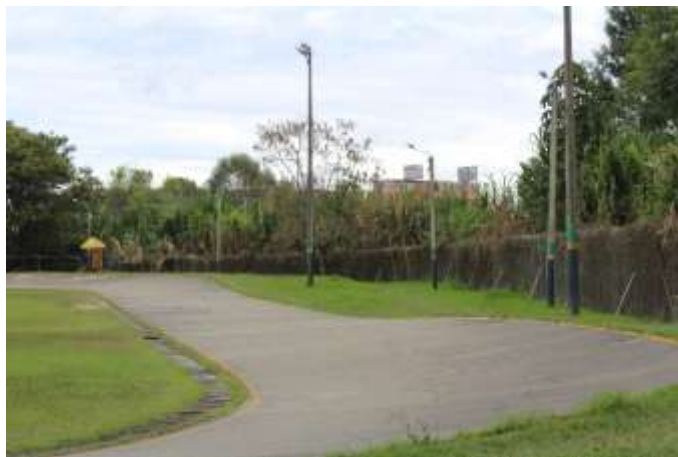
Figura 10. Centro Deportivo Tulcán

En el área urbana del recorrido del río Molino se identifican diversos usos del suelo. El tramo de estudio se localiza en el sector comprendido entre el barrio Pomona y el Sector Histórico donde predomina los equipamientos, la vivienda ocupa el segundo lugar y, por último, lo hace el comercio. Esta área contiene zonas deportivas, espacios tradicionales turísticos, zonas comerciales e instituciones de salud. El lugar más representativo de la zona deportiva es el Centro Deportivo Tulcán, ubicado en el margen izquierdo del río siendo un espacio de baja densidad de construcción y predominio verde respetado los aislamientos hacia el río, arborizado exterior e interiormente (Figura 11), aunque carece de un adecuado tratamiento paisajístico que abarque vegetación, senderos, mobiliario y otros. Además, según el POMCA de la subcuenca del río Molino-Quebrada Pubús [40] esta zona tiene una amenaza alta por inundación.

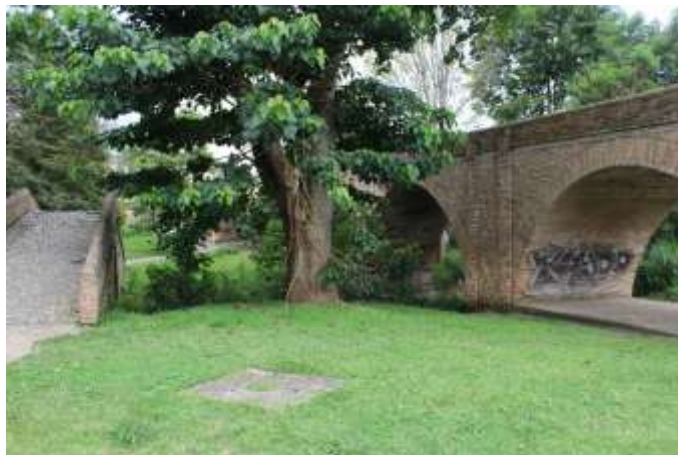
Figura 12. Puente del humilladero y de la Custodia

El Parque Mosquera y El Puente del Humilladero y de la Custodia (Figura 13) representan las áreas tradicionales turísticas en el tramo de estudio. Estos espacios se caracterizan por la abundante arborización madura de vegetación nativa y cultivada, con senderos y jardines de libre acceso, con visuales cerradas en el cual se vivencia el paso del río. También, se observa en él, un impacto negativo por la cercanía de la Plaza de Mercado [40].

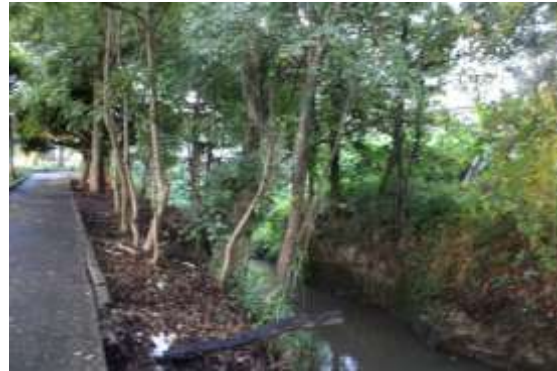
Figura 14. Parque Mosquera

En el sector del Barrio Bolívar, la ronda del río está ocupada por inmuebles urbanos que ocupan ilegalmente la zona de protección (Figura 14). Al costado norte del río a su paso por el Parque Tomás Cipriano de Mosquera, está circundado por una amplia glorieta en piso duro y con escasa arborización (Figura 15). La vegetación cubre la ronda bajo el Puente del Humilladero a su paso por el Parque Mosquera. A partir de la década de los años 30 del siglo XX, el río Molino es cruzado por una serie de puentes vehiculares a su paso por el Centro Histórico. En este sector, se presenta la invasión del espacio público del andén.

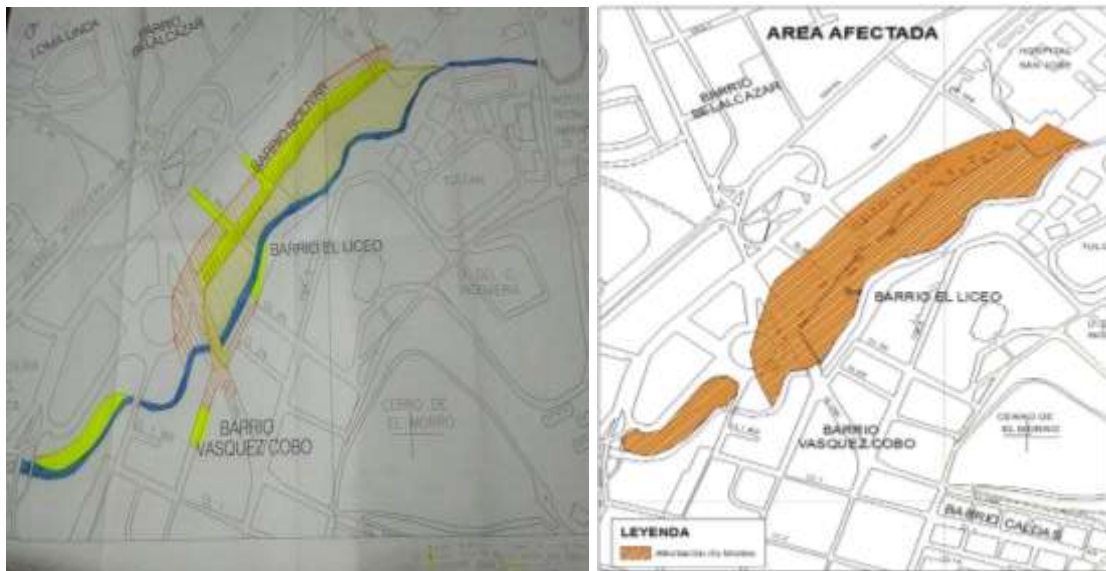
Figura 21. Zonas inundables según cartografía social

hasta la avenida de los estudiantes, la plaza de mercado hasta la calle sexta y el parque Mosquera en el margen derecho del río, y en el margen izquierdo muestra la avenida Vásquez Cobo y la calle cuarta; finalizando el tramo, los actores entrevistados señalan inundación desde el puente de la calle quinta hasta el puente de La Custodia sobre el margen derecho. (Figura 22). Según esta información, el área inundable en el tramo de estudio corresponde a 59.368,85 metros cuadrados (m²).

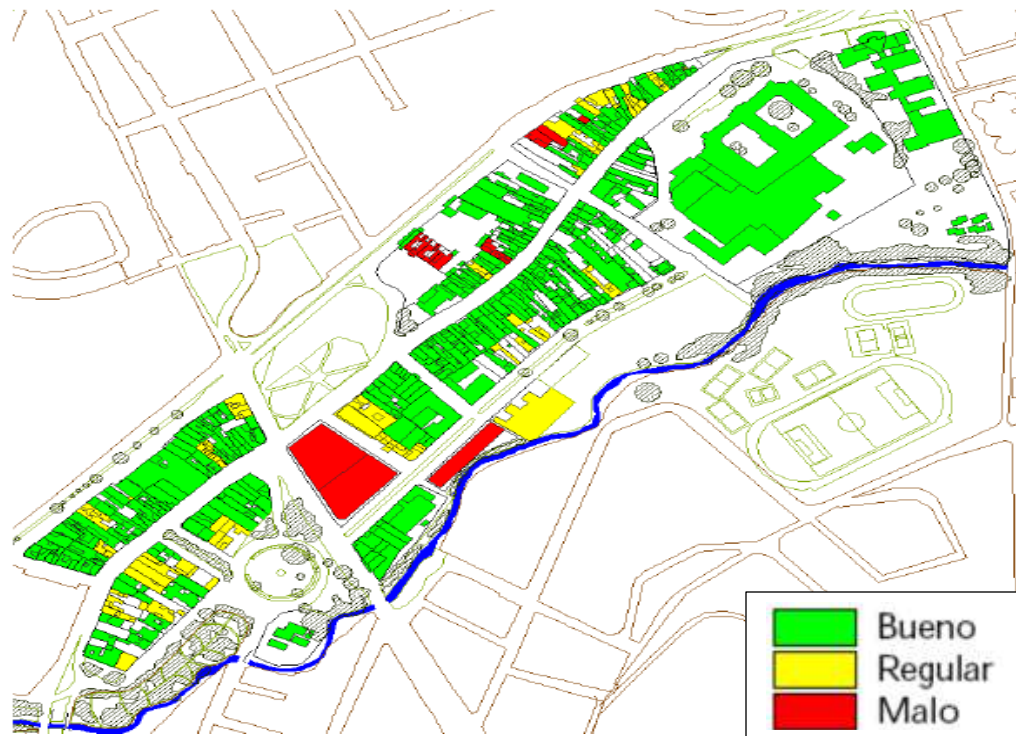
Figura 24. Estado de las construcciones, año 2010

Dentro del trabajo de campo realizado en el diagnostico final del plan parcial se levantó información sobre el estado actual de las construcciones discriminado en bueno, regular y malo, encontrando, que alrededor del 80% de las construcciones se encuentran en buen estado, la mayoría de estas construcciones se han realizado mediante autoconstrucción y son aproximadamente de la segunda mitad del siglo XX (Figura 25).

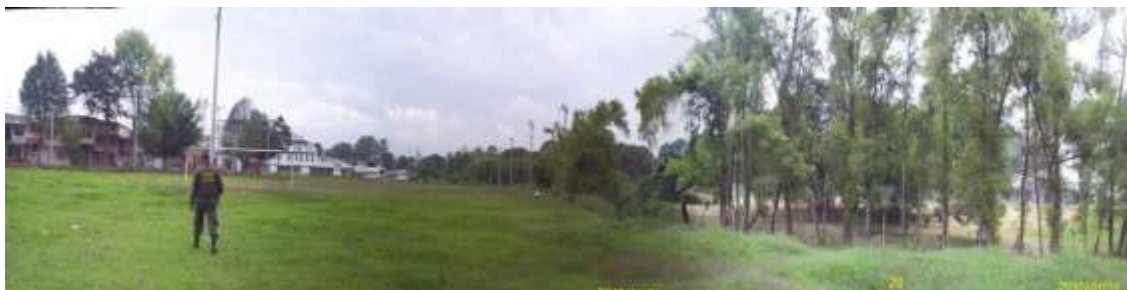
Figura 26. Cobertura vegetal en el Barrio Bolívar

rosea), Higuera (*Ricinus communis*), Mango (*Mangifera indica*), Nogal (*Juglans neotrópica*), Sauce (*Salix humboldtiana*), Urapán (*Fraxinus chinensis*) Estas especies no cuentan con condiciones adecuadas de mantenimiento y la proliferación de especies rastreras e invasoras impide la accesibilidad a la ronda y genera zonas de penumbra que en últimas pueden incidir negativamente en las condiciones de seguridad del sector (Figura 27) [52].

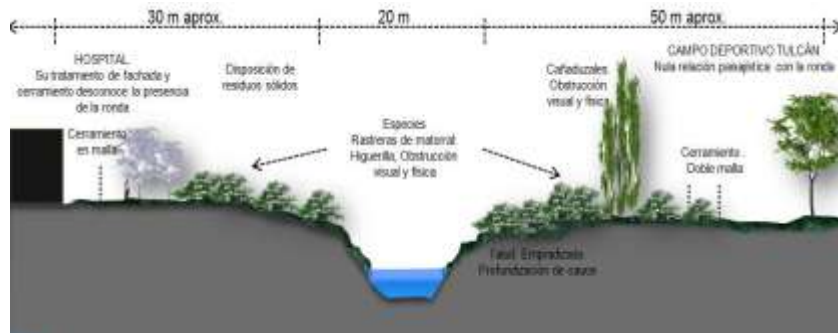
Figura 27. Ronda hídrica en el sector del Hospital Universitario San José

En el **sector cercano al Hospital Universitario San José**, los márgenes entre la ronda hídrica y el inicio de las construcciones del lado izquierdo y derecho de la ribera del río, no cuentan con los espacios exigidos para evitar riesgos en casos de inundaciones y desbordamientos del cauce del río Molino (Figura 28).

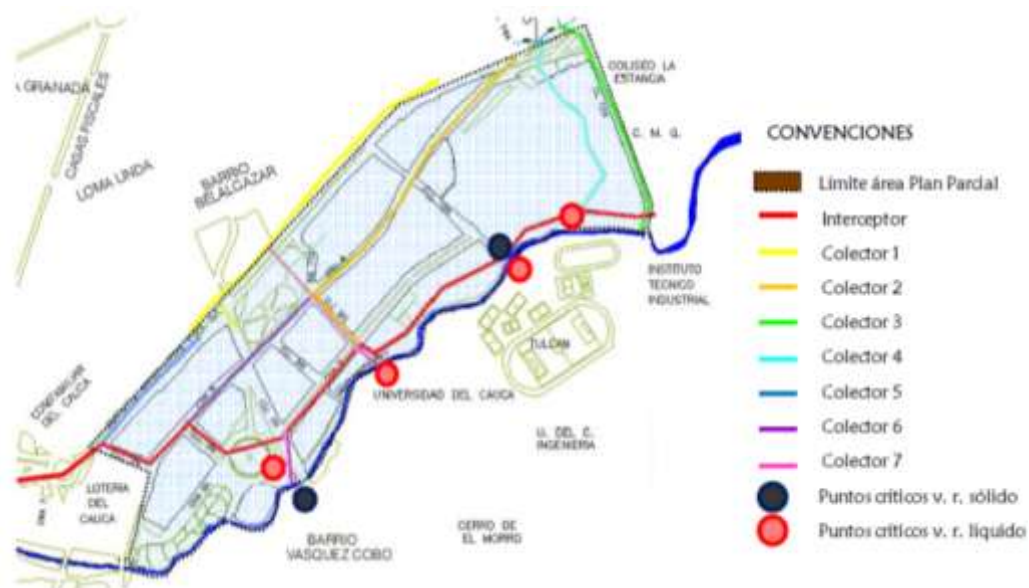
Figura 36. Puntos críticos de vertimientos en el área de estudio

Además, se determinaron puntos críticos de vertimientos (Figura 37), tanto sólidos como líquidos, que demuestran que el tramo objeto de estudio genera una alta disposición de residuos a la fuente hídrica que provocan directa o indirectamente su contaminación.
